Res Archipel
P/A La Plage,
Distellaan 34
8434 Westende

Betreft: Lift Archipel – Koning Ridderdijk 49, 8434 Westende

Ik heb deze lift op 2 mei nagezien. Directe aanleiding zijn twee offertes van de onderhoudsfirma DeLIFT voor relatief hoge bedragen voor toch wel relatief banale onderdelen:

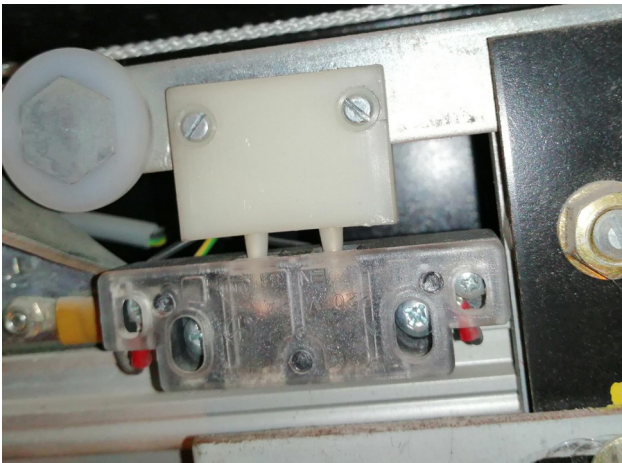
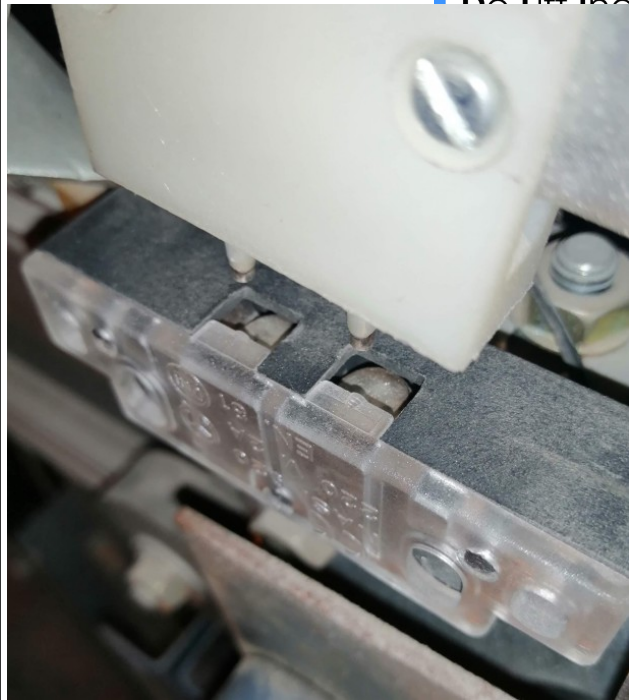
Omschrijving werken	
Vervangen van een deurcontact + shunt	
 	<p>Dit werk omvat :</p> <ul style="list-style-type: none">Demonteren van het defecte deurcontact op de verdiepingLeveren en plaatsen van een nieuw deurcontactTesten van de veiligheden
Prijs voor deze herstelling:	2938,76 € exclusief BTW
Vaststellingen: Aan de huidige deurcontacten mankeert er niets.

Zelfs al zou je alles toch ooit eens moeten vervangen, dan is het 10 minuten werk per deur.

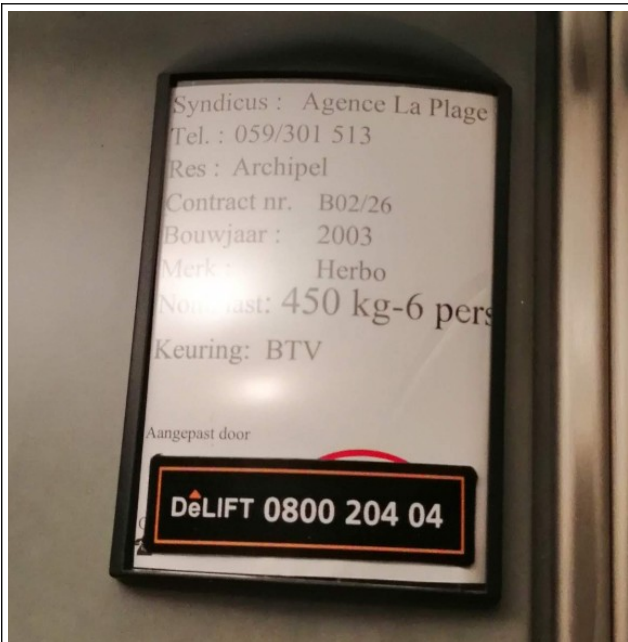
1. Het identificatieplaatje hangt er al.

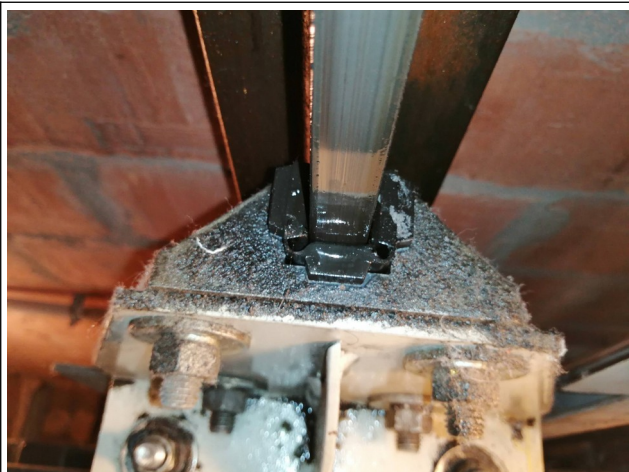
Dit is (tekstueel) niet juist. De leidsloffen van de KOOI zijn nog in perfecte staat. De leidsloffen van het tegengewicht zijn daarentegen volledig afgebroken/weg.

Leidsloffen kooi bovenkant.

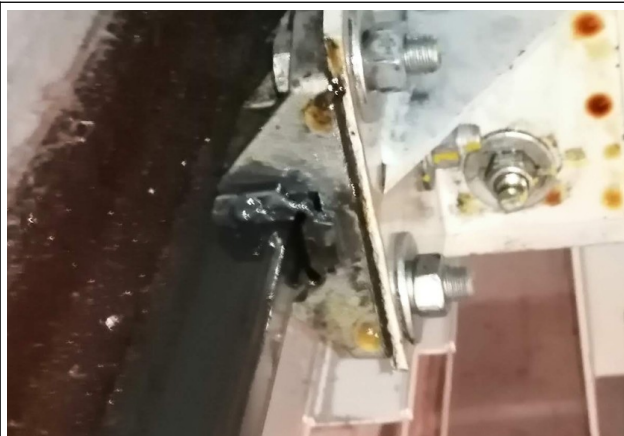
Leidsloffen kooi onderkant.

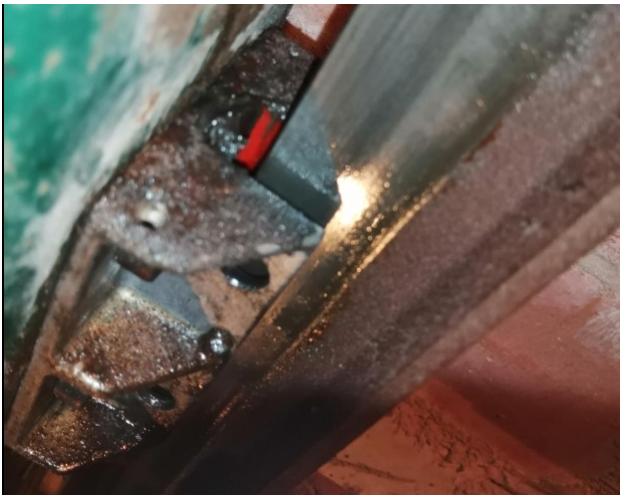
Leidslof tegengewicht: 2/3 is verdwenen.

Dit zal dus moeten besteld worden, maar op de offerte ga je wel moeten vermelden dat het die van het tegengewicht zijn, want anders.....

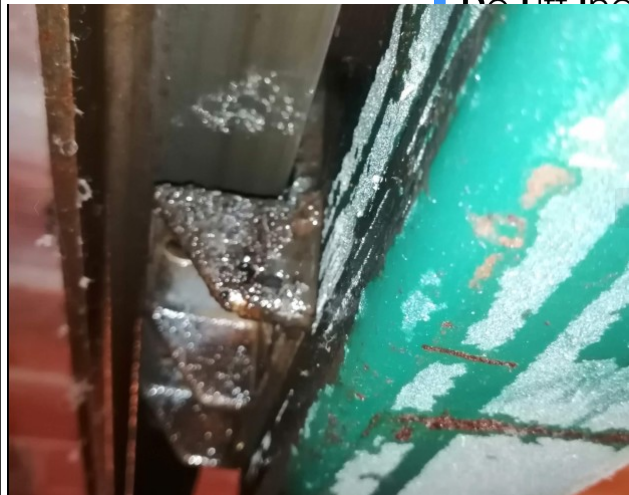
Leidslof tegengewicht: alle kunststof glijvoering is weg.

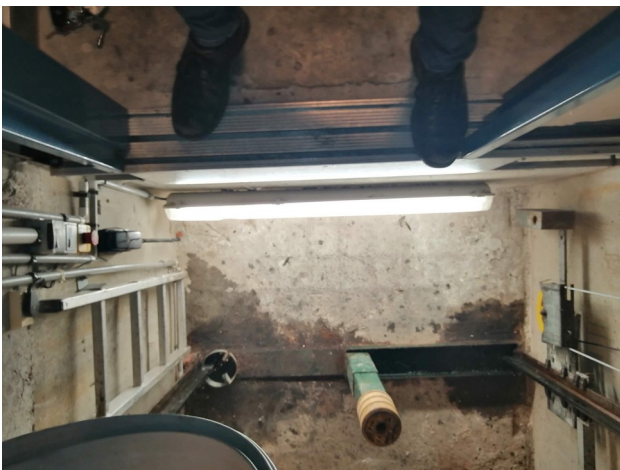
Deze is niet "defect".

Als je zeer goed kijkt, zie je dat er een stuk uit de afschermkap gebroken is.

3.1. Die kap alleen kun je niet kopen.

3.2. Dit is geen slijtage of iets wat bewoners kunnen kapotmaken.

Mocht het mijn kap zijn, of mocht ik die gebroken hebben, ik herstelde ze met doorschijnende duct-tape.
