GEN/11/60895167/00/NL/000

Risicoanalyse van uw Personenlift

RES ATON, Zwaluwenlaan 15, 8434 Middelkerke

Uitgevoerd op: 24/11/2020

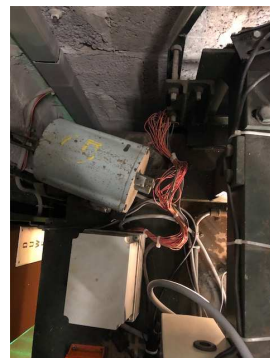
- De bekabeling op het koidak is conform te installeren.

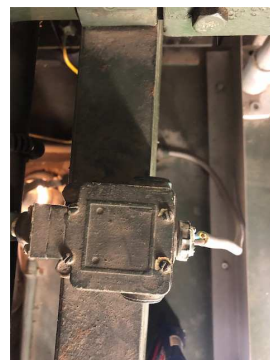
- Kabel contact vanginrichting conform aan te sluiten.

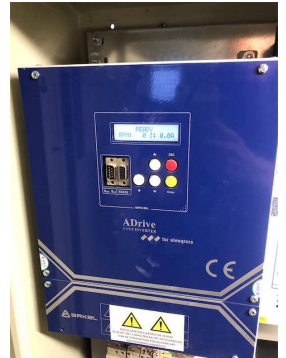
- De thermische beveiliging van de aandrijfmotor via de frequentiesturing is aan te tonen.

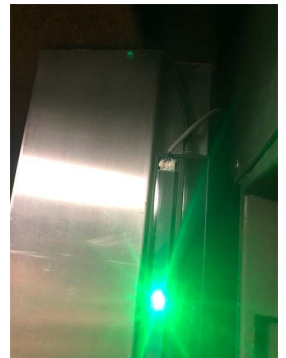
- De afstand van de bovenkant van de kooiingang en het bovenste detectiepunt van het veiligheidsgordijn bedraagt meer dan 200mm.

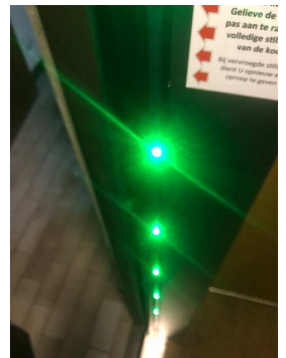
- Het veiligheidsgordijn is overbrugd in de ontgrendelzone

- Val-struikelrisico: indien de kooitoegang is uitgerust met een veiligheidsgordijn, en de kooi zich in de ontgrendelingszone bevindt, en indien één straal van het lichtgordijn onderbroken wordt moet de lift stoppen en mag de bordesdeur niet geopend kunnen worden.

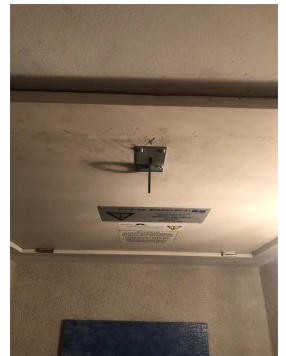
- Het luik van de machinekamer is met de hand bereikbaar van op het bordes. Er is een slot te voorzien op het luik. De sleutel is te voorzien in een rood sleutelkastje nabij de ingang van de machinekamer.

- Beknellingsrisico : de tool om de deur of het valluik van de machinekamer te openen is niet voorzien van een sleutelslot of kan niet op een afgeschermd plek worden opgeborgen.

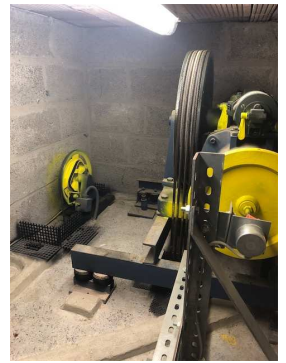
- Beknellingsrisico: de bewegende delen in de machinekamer zijn niet afgeschermd. een afscherming die controle en onderhoud mogelijk maakt ontbreekt.

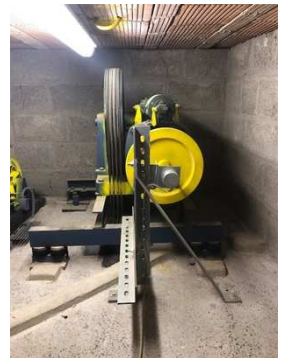
- Beknellingsrisico: de vrije ruimte op plaatsen in de machinekamer waar onderhoud en inspectie dient te gebeuren voldoet niet aan de volgende afmetingen: -hoogte: 2 m diepte: 0,7 m breedte: 0,4 m Noot: Indien deze afmetingen alsnog niet kunnen worden toegepast, kunnen markeringen, omkastingen en /of noodstopshakelaars voorzien te worden in de nabijheid van de zones waar het beknellingsrisico bestaat.

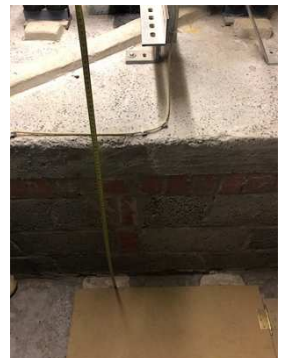
- Val-struikelrisico + beknellingsrisico: de toegang tot de verhogingen (bv. dalleplaat) in de machinekamer is niet veilig.

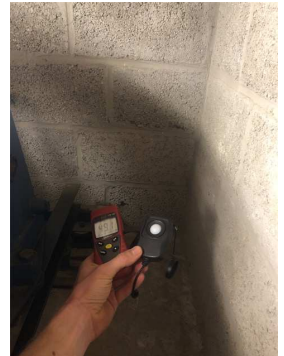
- Val-struikelrisico + beknellingsrisico: de lichtintensiteit in de machinekamer is onvoldoende. Minstens 100 lux op de vloer en op alle plaatsen waar een persoon moet werken en 50 lux op de vloer om zich tussen werkzones te verplaatsen

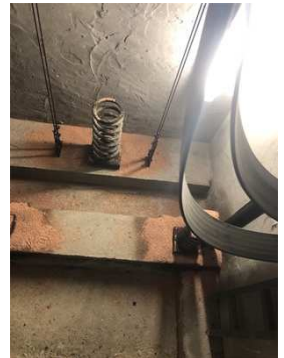
- Elektrocutie-elektriseringsrisico: de genaakbare metalen onderdelen in de schacht zijn niet geaard. Ontbrekende aarding: Geleidingen, Ladder(s)

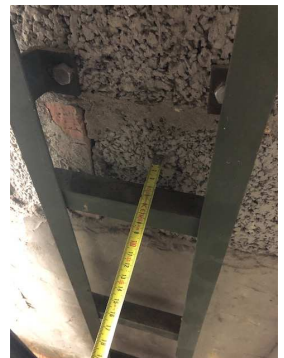
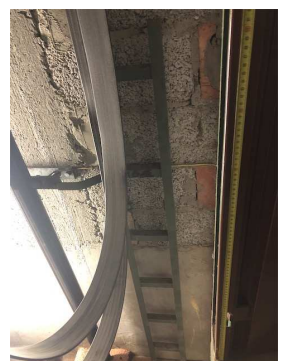
- Val-struikelrisico: De toegang tot de schachtput is onvoldoende veilig. Bijkomende middelen zijn te voorzien. Een ladder, steunen en handgrepen zijn aangebracht opdat bevoegd personeel veilig in de put kan afdalen en terug naar het bordes kan klimmen. De plaats van de ladder in de schachtput moet zodanig zijn dat in de gebruiksstand aan het volgende voldaan is: er moet een vrije afstand van ten minste 200 mm zijn tussen de achterkant van elke sport en de wand van de schachtput in het geval van een verticale ladder.

- Val-struikelrisico: de toegang tot de schachtput is onvoldoende veilig. Bijkomende middelen zijn te voorzien. Een ladder, steunen en handgrepen zijn aangebracht opdat bevoegd personeel veilig in de put kan afdalen en terug naar het bordes kan klimmen. De lengte van de ladder moet zodanig zijn dat de lengte van de stijlen, of andere geschikte handgrepen, zich in de gebruiksstand uitstrekken tot een hoogte van minstens 1,10 m, verticaal boven de drempel van de stopplaats gemeten.

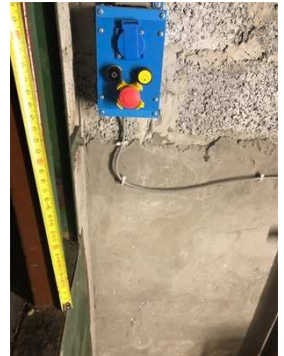
- Val-struikelrisico: de schachtverlichtingsschakelaar is niet bereikbaar vanaf het bordes. De schachtverlichtingsschakelaar moet gepositioneerd zijn binnen een maximale horizontale afstand van 0,75 m vanaf de binnenrand van het kozijn van de toegangsdeur en op een minimale hoogte van 1,0 m boven de vloer .

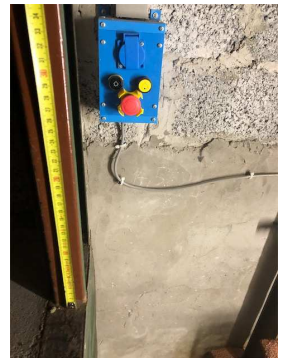
- Beknellingsrisico: er ontbreekt een noodstop-schakelaar in de schachtput. voor schachtputten met een diepte die kleiner is dan of gelijk aan 1,60 m moet de blokkeerschakelaar zich bevinden: - binnen een verticale afstand van minimum 0,40 m boven de laagste stopplaats en maximum 2,0 m boven de vloer van de schachtput; - binnen een horizontale afstand van maximum 0,75 m vanaf de binnenrand van het deurkozijn;

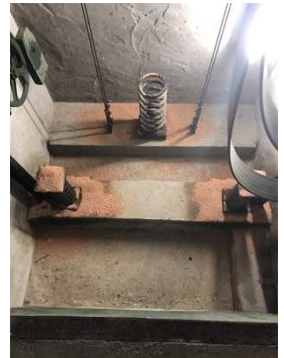
- Beknellingsrisico: de veiligheidsruimte in de schachtput is onvoldoende groot (min. 40cm x 60cm x 100cm). Indien deze ruimte niet kan voorzien worden, dienen beweegbare stuts of klampen met veiligheidscontact geplaatst te worden in de schachtput en deze te voorzien van een waarschuwing en gebruiksaanwijzing.

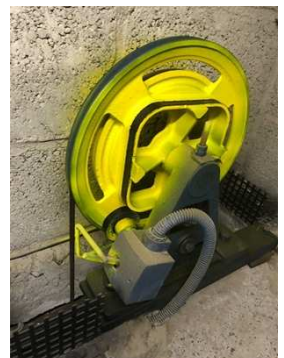
- Schokrisico: de snelheidsbegrenzer is niet in overeenstemming met de snelheid van de kooi.
