## Werfverslag 27 voor project: Zwaluwenlaan 15 | 8430 Middelkerke (BE)

Residentie Aton: renovatie voor- en achtergevel

Nummer: 1070RAW-27

Datum: donderdag, 02 mei 2024

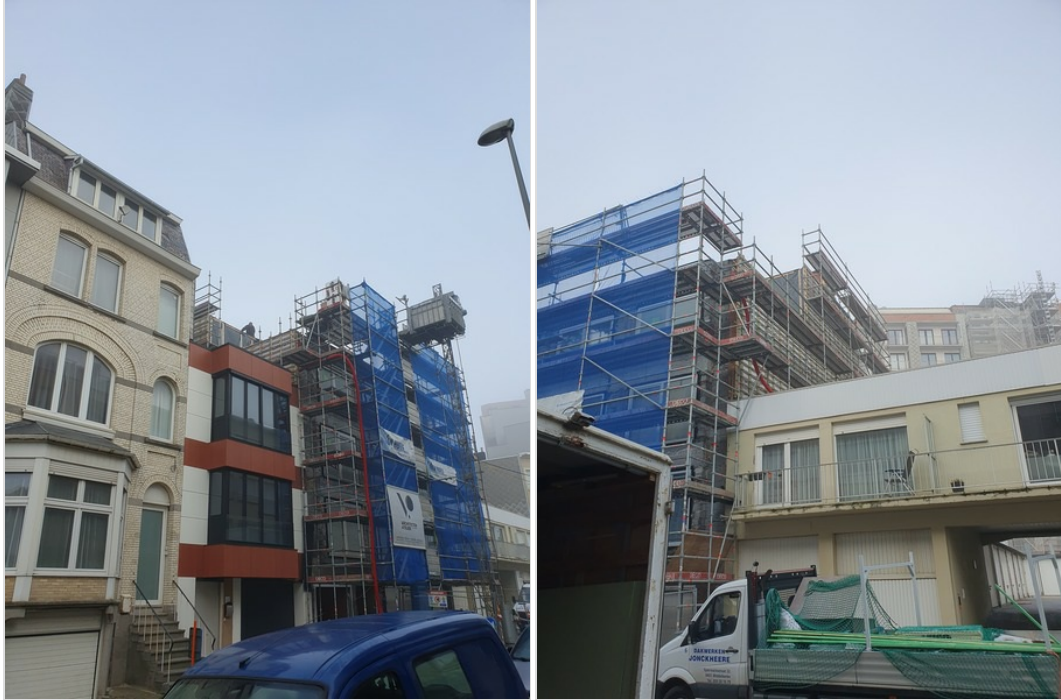
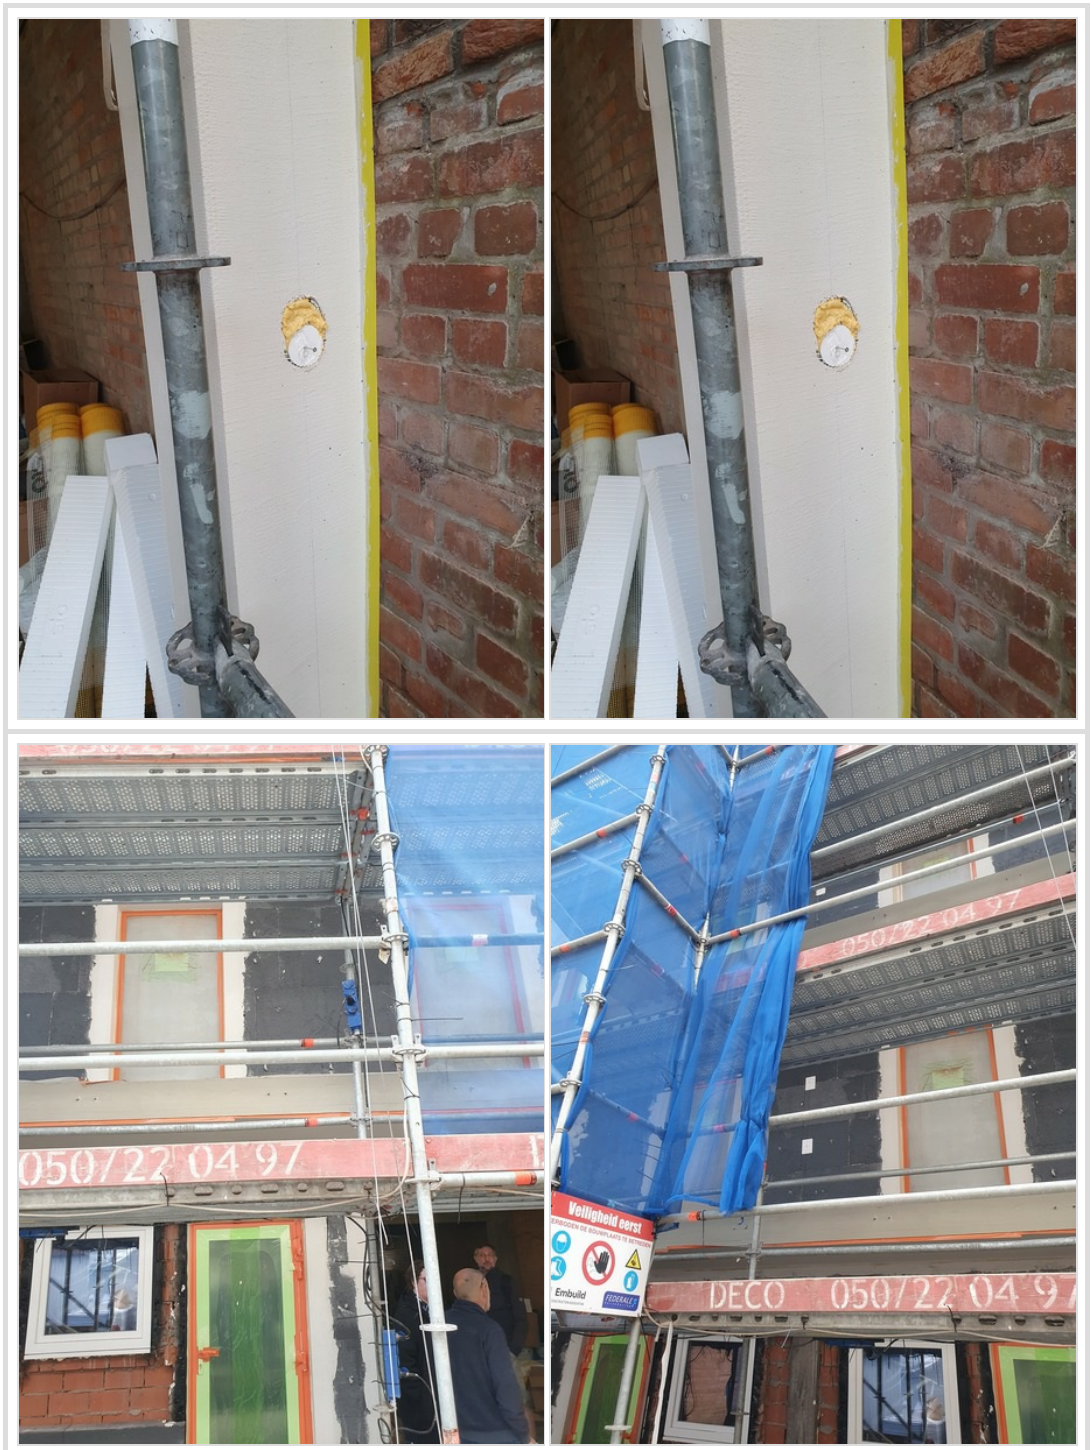
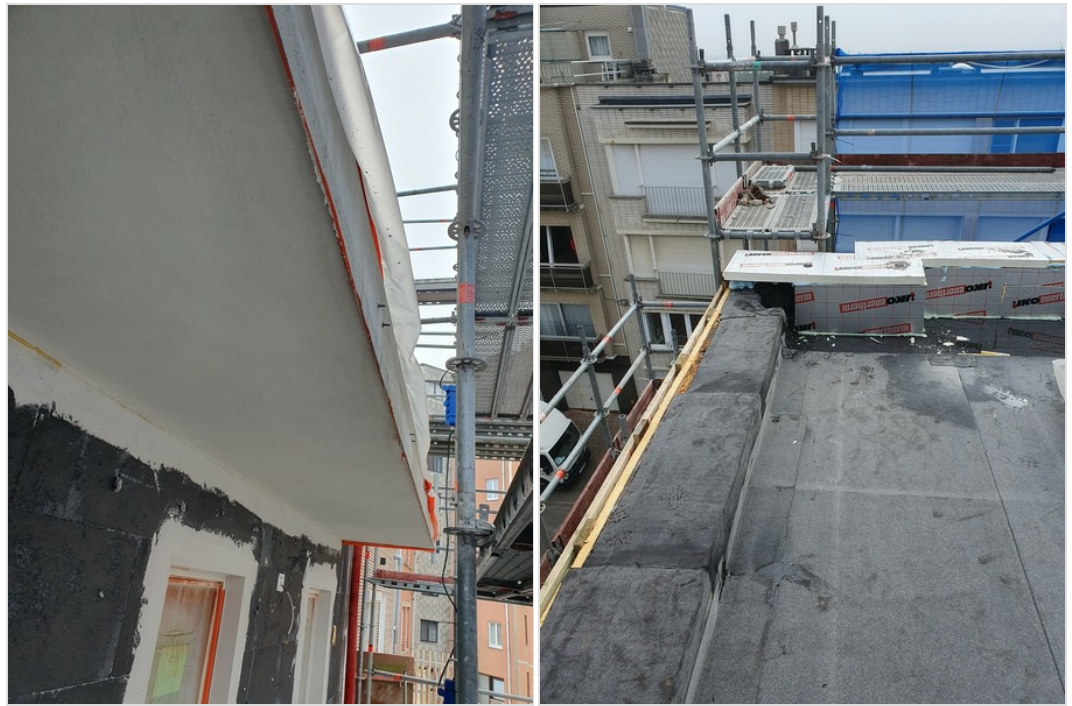
Opmerking	Omschrijving
<b>STATUS PROJECT</b>	
<b>27.1 Stand van zaken</b>	<ul style="list-style-type: none"><li>- Vloeibare dichting van balkonfronten en balkonvloeren in voltooid. Toplaag nog aan te brengen (na crepi), balkons zijn afgeschermd voor crepi.</li><li>- Ankerstaven balkons achtergevel zijn geboord.</li><li>- Crepiwerken achtergevel in uitvoering. Achtergevel 95% geïsoleerd, drukblokken in plaatsing, dagkanten geplaatst. Eerste laag op onderzijdes balkons reeds voorzien.</li><li>- dakterras: geïsoleerd en afgedicht. Dakopstanden: isolatie in plaatsing, dichting en dakranden volgen.</li><li>- hoofddak: dakrandbebording in opstart.</li><li>- Gevelleien: starten eerstdaags.</li><li>- plaatsing dorpels uitgevoerd. Echter, plinten voorgevel verkeerd geplaatst, aan te passen.</li><li>- garagepoort geplaatst.</li><li>- bespreking sloten met slotenmaker</li><li>- plaatsbezoek waterinfiltratie 0301</li></ul> <p>Plaatsing staalstructuur:13 mei.</p>

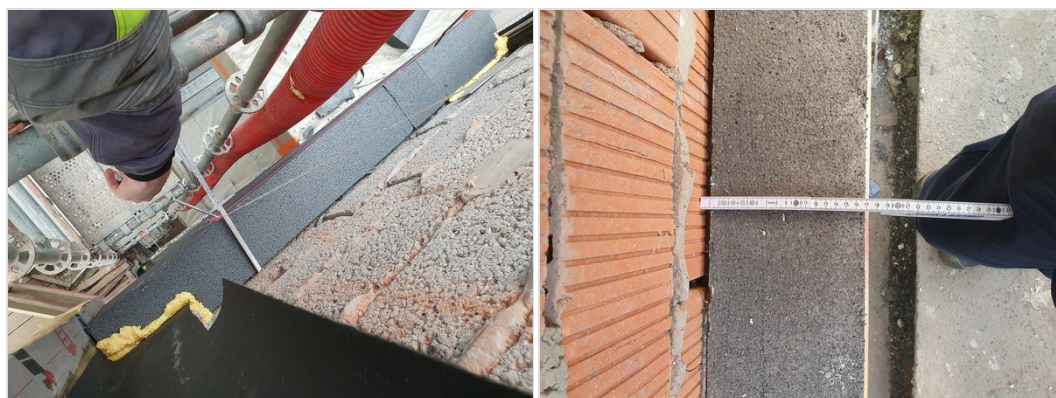
crepiplaten 16-17cm (binnenmuur is niet geheel recht), zoals gemeten op onderstaande foto.

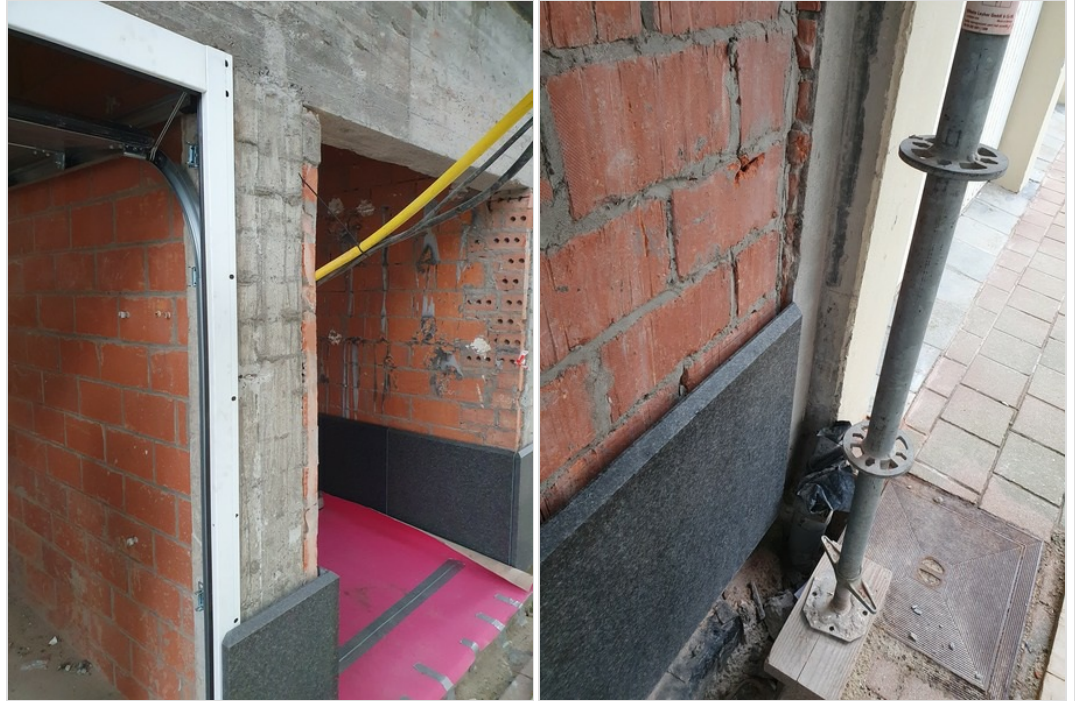
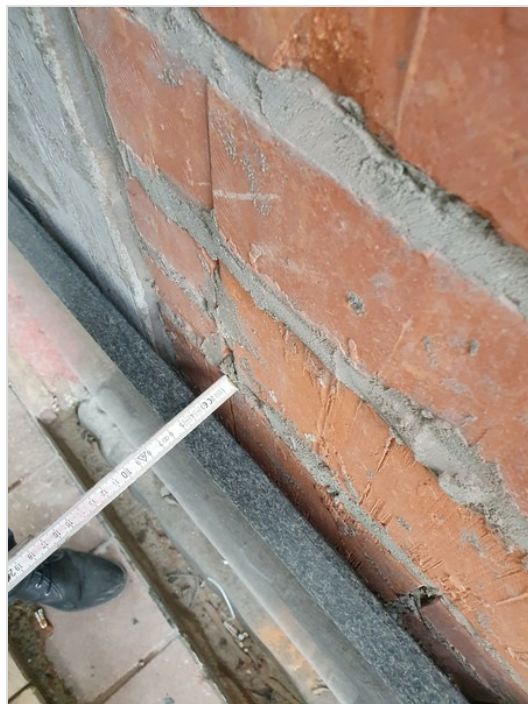
Plinten voorgevel, verkeerd geplaatst door onderaannemer.

Deze moesten verder van muur en met isolatie achter, zodoende in het vlak van de crepi te zitten die 17+1cm dik is.

Zie ook productietekeningen van plinten, dewelke ter plaatse van de poorten ook retours voorzien hadden.

Aan te passen.

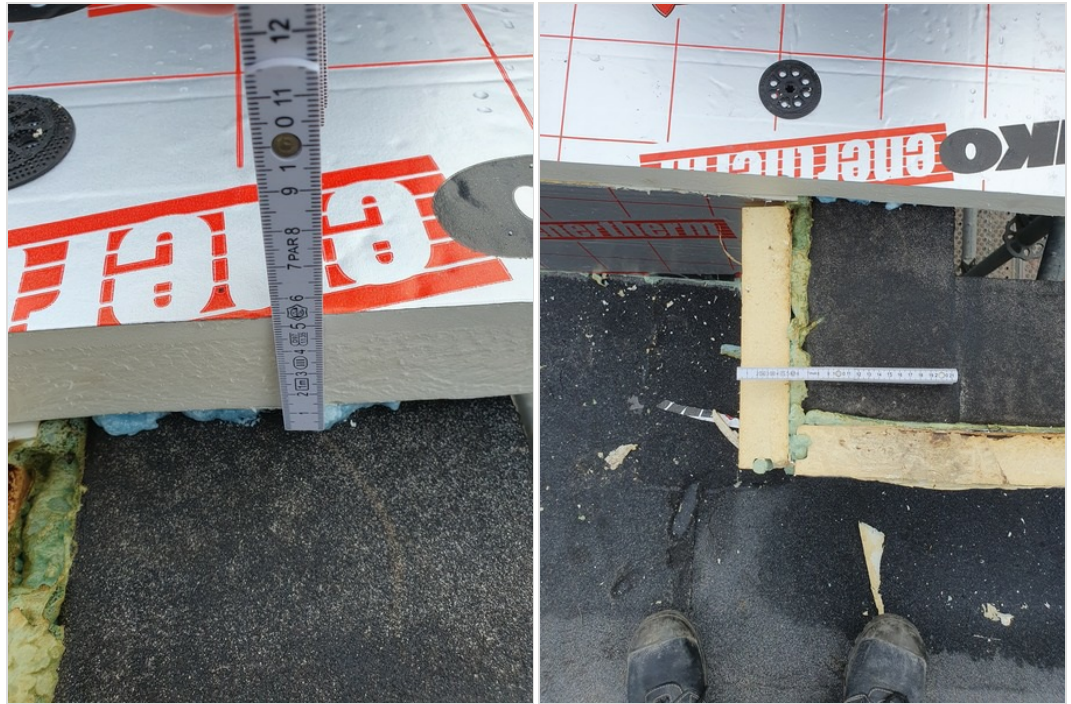
dakopstanden in 5cm is in uitvoering, cfr. onderstaande foto.

De dakisolatie zelf konden we niet zien, doch AN en zijn onderaannemer bevestigen dat het legplan van destijds volledig gevolgd werd.

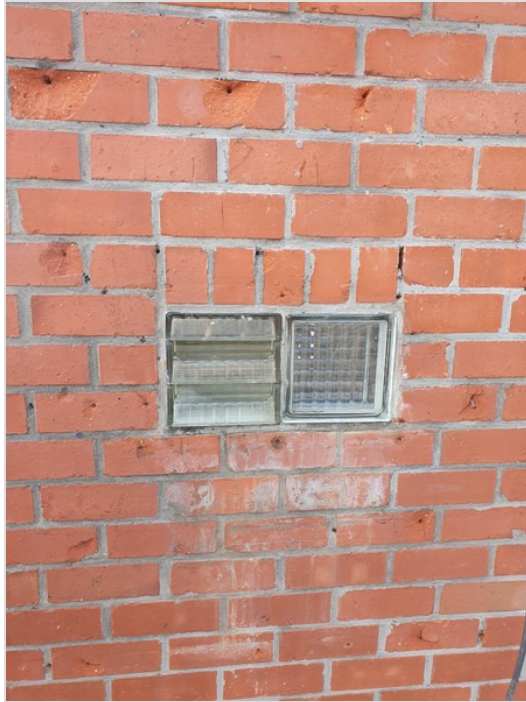
We stellen vast dat hier

\* 1 oude kabel zit, die op niets is aangesloten. uit bespreken met aanwezig eigenaar en SYN mag deze weg.

\* 2 verluchtingen in glasdallen. Dit valt niet af te werken, ingevolge werd besproken deze te vervangen door doorvoeren diameter 160 en een neerwaartse bocht eenmaal voorbij het afwerkingsvlak. opening af te werken met een insectengaas.

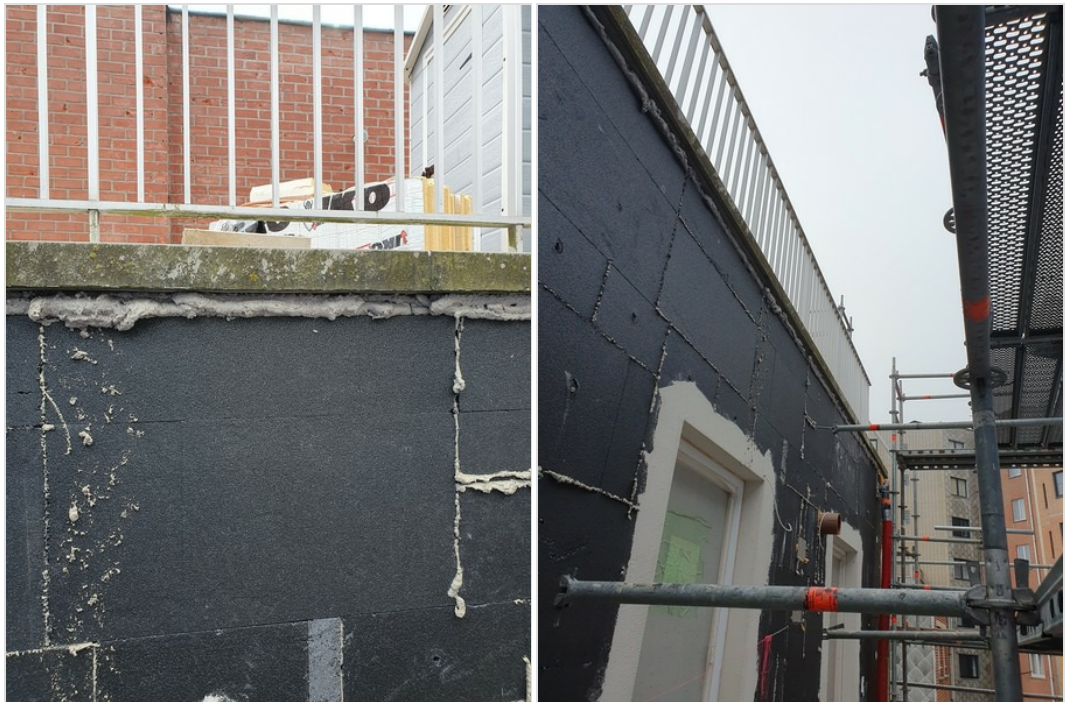
Vorige vergadering werd aan dakwerker gevraagd onder de deksteen eerst een slab te voorzien. Dit blijkt niet gebeurd te zijn.

We verwachten dat hier alsnog een slab geplaatst wordt die minstens tot de voorzijde van het crepivlak komt, dit zodoende water dat gebeurlijk door de voegen van de dekstenen komt NIET in het crepipakket kan terecht komen.
