## Werfverslag 28 voor project: Zwaluwenlaan 15 | 8430 Middelkerke (BE)

Residentie Aton: renovatie voor- en achtergevel

Nummer: 1070RAW-28

Datum: donderdag, 16 mei 2024

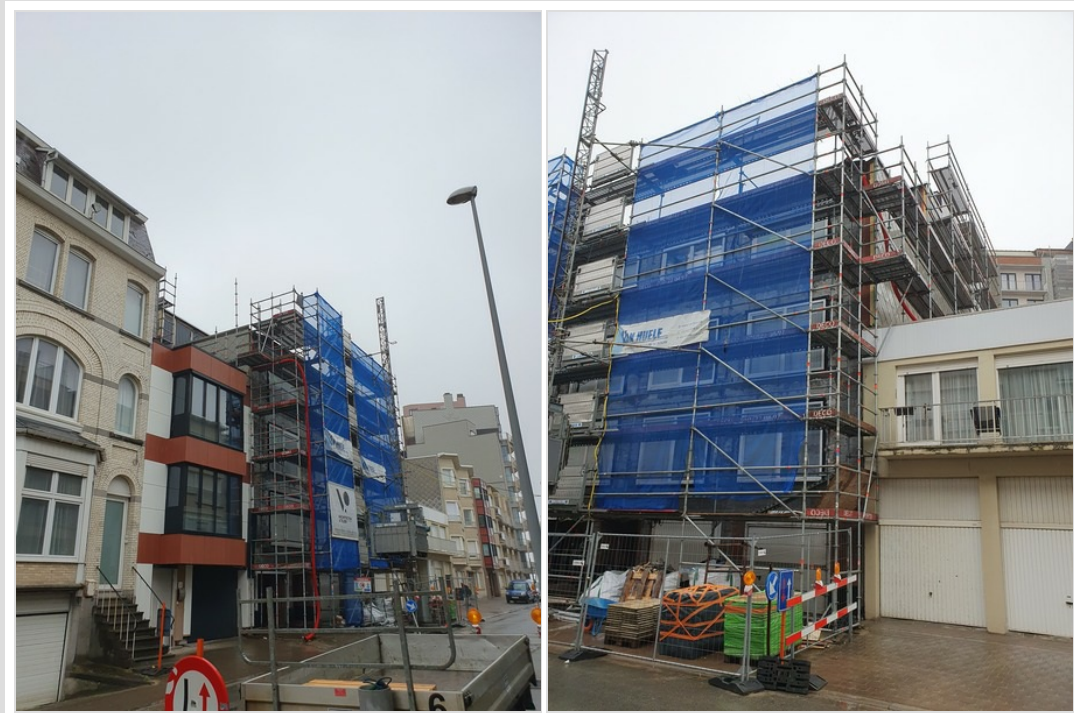
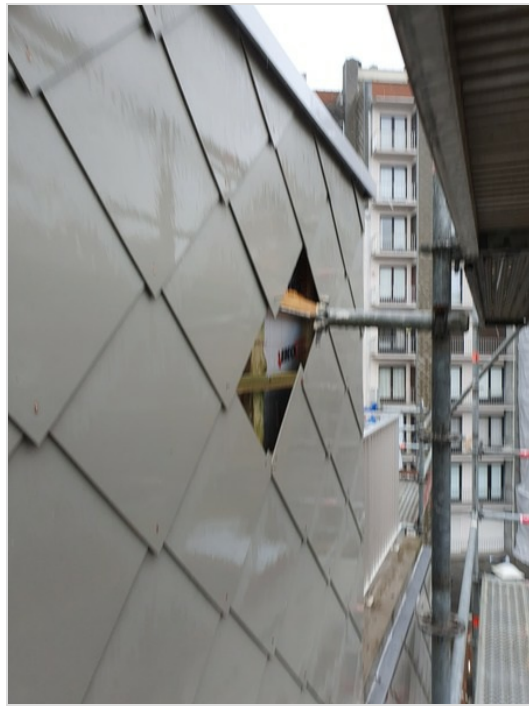
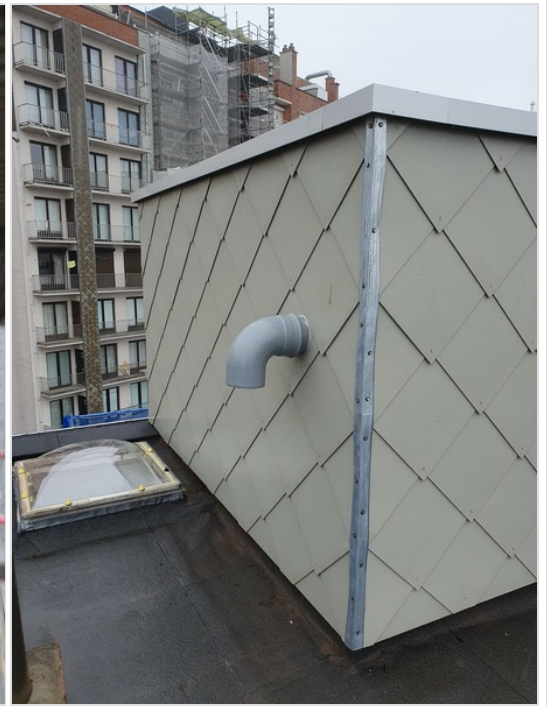
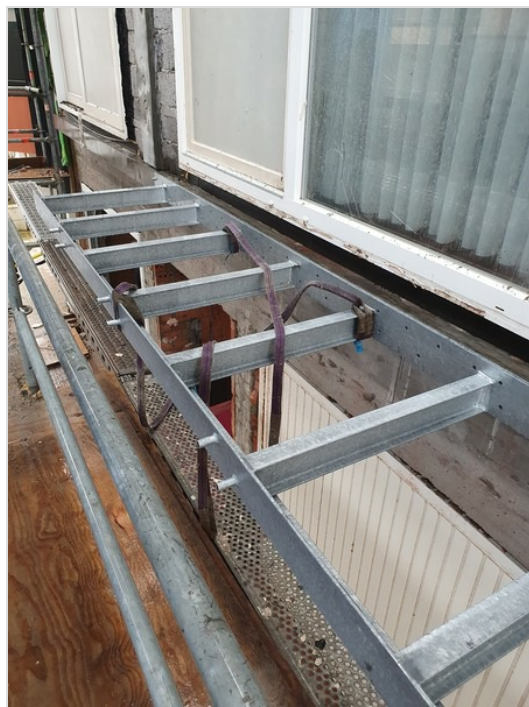
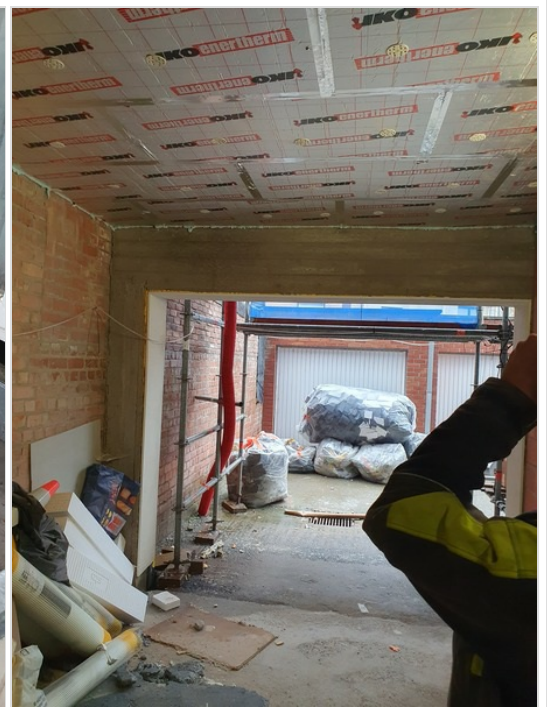
Opmerking	Omschrijving
<b>STATUS PROJECT</b>	
<b>28.1</b> Stand van zaken	<p>Vandaag geen activiteit wegens slechte weer.</p> <ul style="list-style-type: none"><li>- Vloerbare dichting van balkonfronten en balkonvloeren voltooid. Toplaag nog aan te brengen (na crepi), balkons zijn afgeschermd voor crepi.</li><li>- Ankerstaven balkons achtergevel zijn geboord.</li><li>- Crepiwerken achtergevel in uitvoering. Achtergevel 95% geïsoleerd, drukblokken geplaatst, dagkanten geplaatst. Eerste laag op onderzuides en hoeken geplaatst.</li><li>- dakterras: dakopstanden geplaatst. Dekstenen in plaatsing.</li><li>- hoofddak: Bebording geplaatst, zijkanten kokers afgedicht. Bovenzuides nog af te dicht.</li><li>- Gevelleien: zijgevels en zijkanten kokers uitgevoerd. Slabben onderaan nog af te werken en ankers stellingen gebeuren na afbraak stellingen zijgevels.</li><li>- Plaatsing staalstructuur voorgevel opgestart, doch vrij snel weer stilgelegd wegens weer. Zou rond midden volgende week geplaatst moeten zijn. Aaneensluitend starten de balkonwerken.</li></ul>

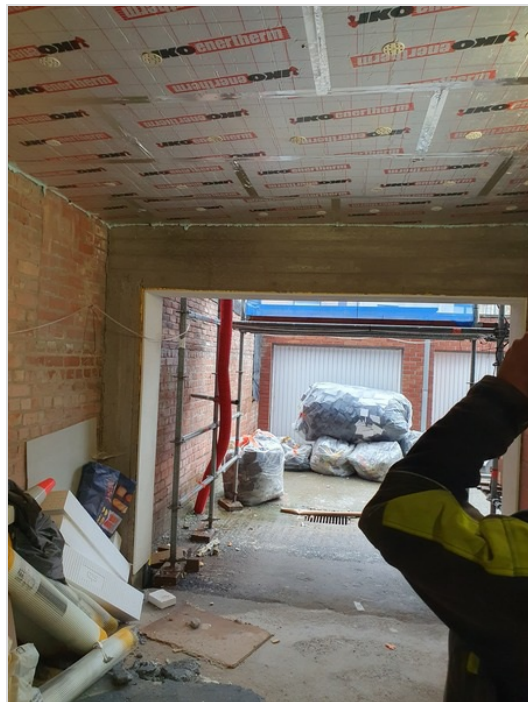
In unaniem overleg tussen SYN, aanwezige eigenaar van het technische comité, ARCH en AN werd beslist de achterzijde van de balk en kolom achteraan in de doort ook mee af te werken in ongeïsoleerde crepiëfwerking.

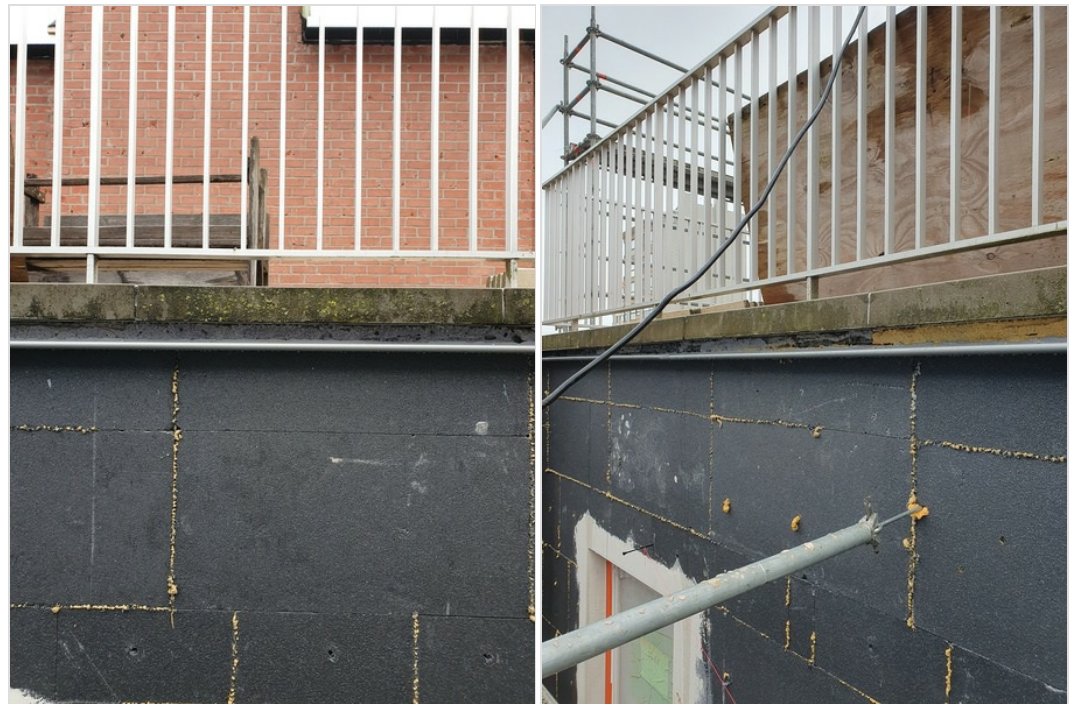
### 28.7 Dakopstanden dakterras

Voegen tussen de dekstenen (zowel bestaande als nieuwe) en onderliggende kraal/plooiwerk zijn vrij groot en ogen hierdoor opvallen en slordig.  
Gelieve hier bijkomend een overdekkend plooiwerk op te voorzien.  
(Zijgevels en achtergevel)

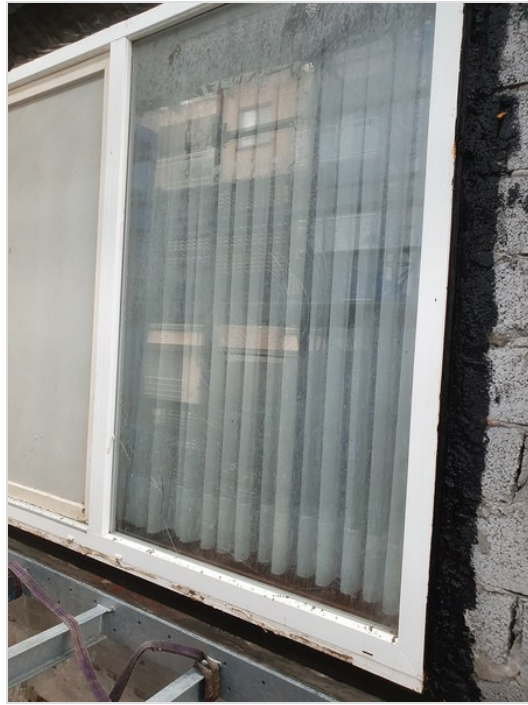
#### 28.14 Opmerkingen eigenaren

1. linkerraam voorgevel bovenste verdieping: beschadigd door werken (barst in raam)
2. Rechterraam voorgevel bovenste verdieping: dorpel gebroken door de werken
3. Perforaties van vallend puin in dak linker buur: deze zijn voorlopig dichtgekleefd, dienen nog grondig met de dakwerker afgedicht te worden
4. binnen afwerking van dagkanten van ramen achtergevel van app. 0101 en 0201 zijn plaatselijk losgedrukt door het uitharden van het isolatieschuim, dienen hersteld te worden. (Andere appartementen zijn bewoond of konden we niet binnen, er kunnen er nog volgen)
5. appartement 0203 (2e verdieping links in vooraanzicht) meldt een beschadiging in zijn beglazing. na te zien en te herstellen.
6. Schade aan raam bij reeds geplaatste staalprofiel. (verdieping 1, 2e raam van rechts)
7. plafonds 3e verdieping, aangegeven aan verzekeringen.
