Werfverslag 32 voor project: Zwaluwenlaan 15 | 8430 Middelkerke (BE)

Residentie Aton: renovatie voor- en achtergevel

Nummer: 1070RAW-32

Datum: donderdag, 13 juni 2024

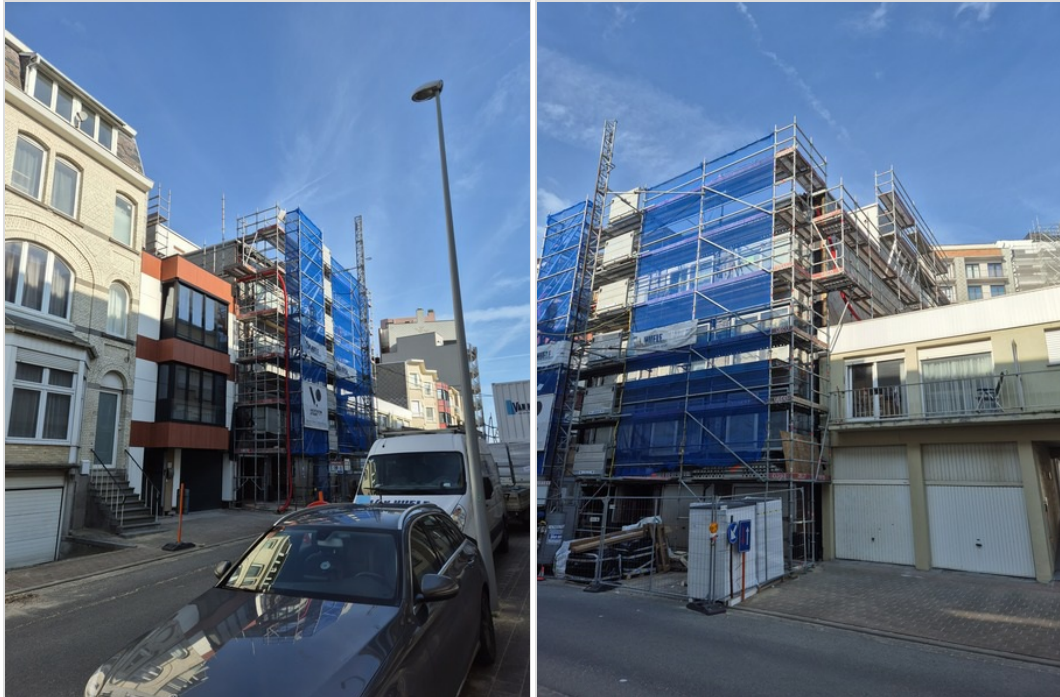
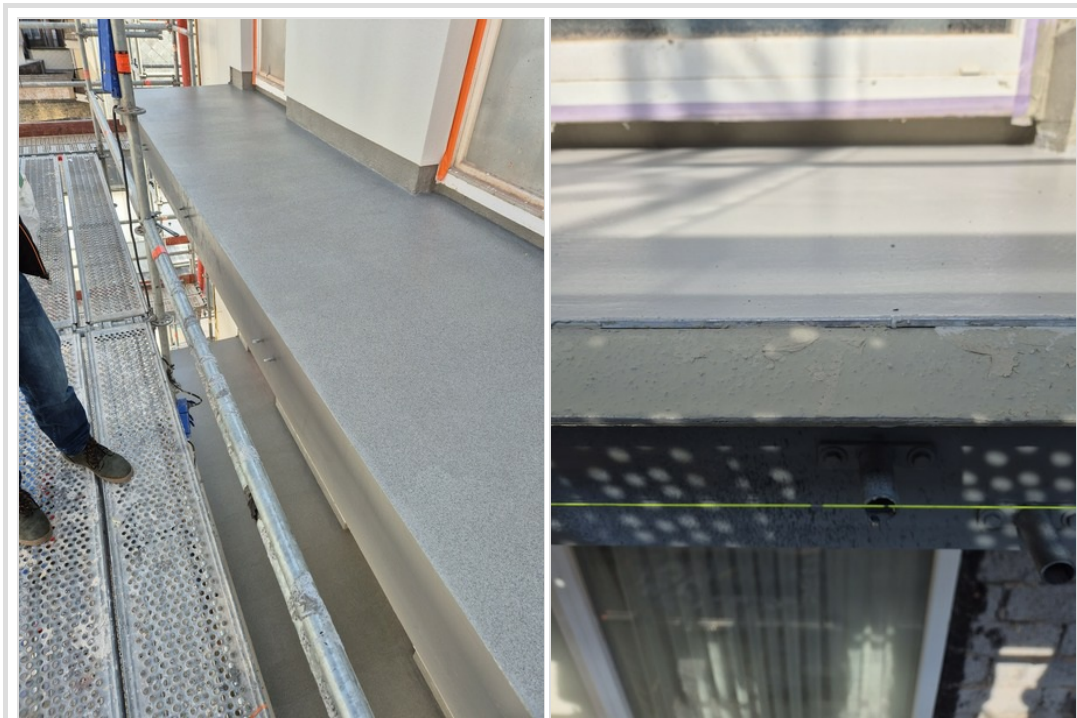
Opmerking	Omschrijving
STATUS PROJECT	
32.1 Stand van zaken	<p>Voorgevel:</p> <ul style="list-style-type: none">- onderlagen vloeiabare dichting in voltooiing. Worden vandaag voltooid zodoende morgen de crepi kan starten.- enkele anker-gaten aangepast.- gezien opstart crepi morgen, worden morgen ook het screen en de geleiders weggenomen- Isolatie achter plinten in uitvoering: nog goed op te schuimen. <p>Technische verdieping:</p> <ul style="list-style-type: none">- Crepi: afwerkingslagen in opstart- Tegels: plaatsing tegels in opstart, legpatroon afgestemd tussen eigenaar, AN en zijn onderaannemer. <p>Achtergevel:</p> <ul style="list-style-type: none">- Vloerafwerking balkons uitgevoerd. Aanwerkingen ter hoogte van crepi en verscheidene ramen nog af te werken.- Fronten balkons in voltooiing. Worden vandaag afgewerkt en goed gepolierd (ifv. oneffenheden en druipeers), zodoende morgen de balustrades kunnen geplaatst worden.- Crepi: lotusan uitgevoerd, nog bij te schilderen wegens vervuiling van oa. vloerafwerking.- Dakwerken: plooierwerken, afleiders en afwerkingsprofielen worden morgen of maandag 17/06 geplaatst. Tegen medio volgende week zouden de stellingen weg gaan.- Bergingen: worden normaliter woensdag 19/06 geplaatst. <p>Doorrit:</p> <ul style="list-style-type: none">- Sleutelcontact garagepoort: cilinder werkt hierop niet. Wordt vrijdag bij de leverancier vervangen.

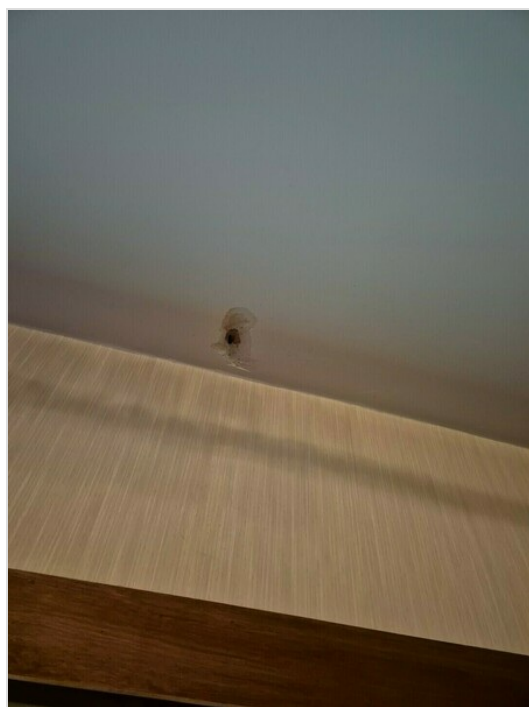
32.2 voorgevel middelste verdieping 1

30/05/2024 melding/vaststelling werfschade, zie werfverslag 30.

06/06: SYN bevestigt hiertoe samen met het enduiren van de schade in bovenste appartement ook prijs op te vragen bij de schilder voor het verzekeringsdossier van de aannemer.

13/06: offertes werden bezorgd door SYN aan AN en AN voegde dit toe aan het verzekeringsdossier. AN stelt voor het ontkoppelen van de chauffages in de penthouse zelf te kijken, zodoende de schilder zijn werk kan doen.

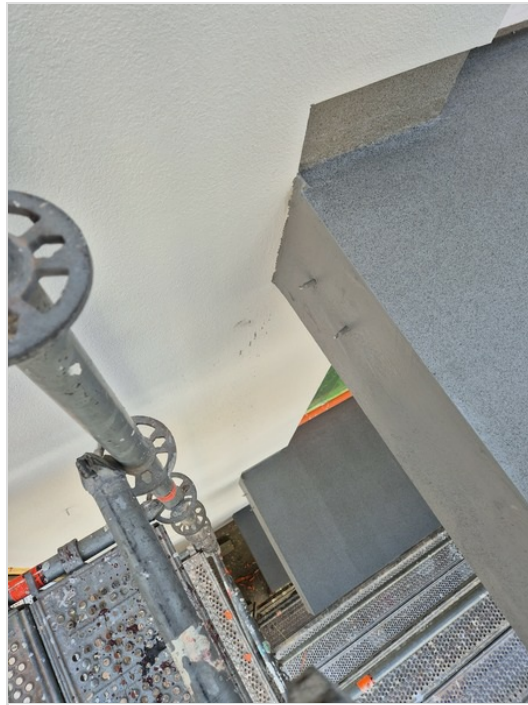
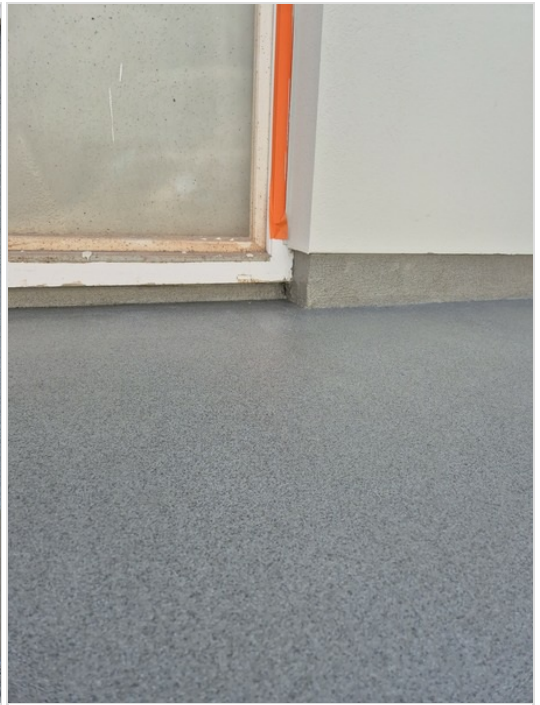
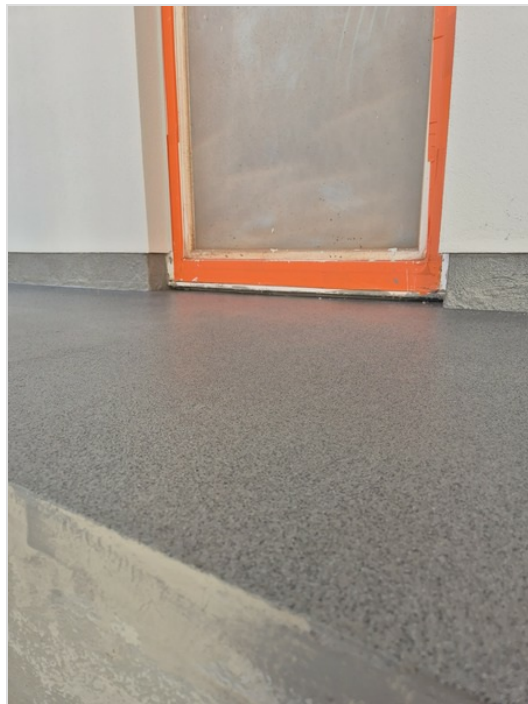
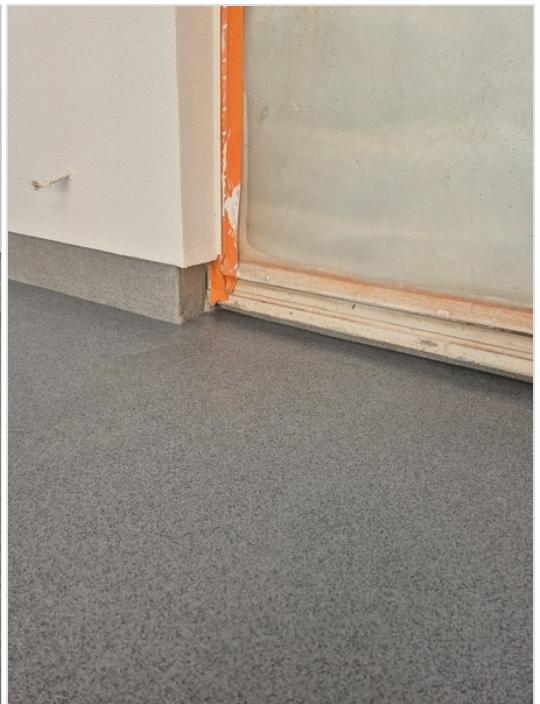
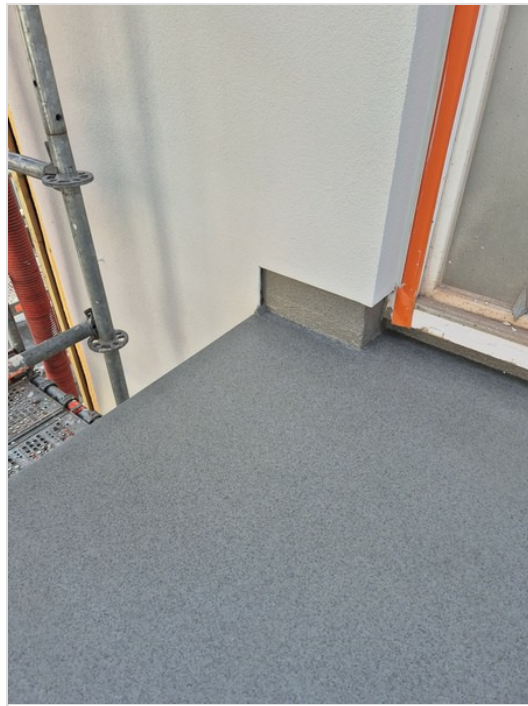
**32.7 Balkons
achtergevel**

Crepi is wat vervuild geraakt, onder andere vlekken van de vloeibare dichtingsproducten. Te reinigen en indien nodig bij te werken. (Indien nodig zal het vlak herschilderd moeten worden)

Meerdere ramen vertonen nog kleine kieren en spleten in hun aanwerking met de vloeibare dichting. Dit dient nog bijgewerkt te worden.

De aansluitingen met de stopprofielen/eindprofielen van de crepi nog waterdicht aan te werken.

Bovenste twee balkons zijn langs de fronten van hun toplaag voorzien. Onderste nog in uitvoering. We bemerken dat bij de bovenste nogal wat lekers ontstaan zijn en daar nog vrij veel ruwheden in zitten. AN stelt deze nog bij te schuren en te polieren, zodoende deze veel meer effen zullen staan en lekers weg zijn.

AN stelt deze zaken 13/06 af te werken, zodoende de balustrades kunnen geplaatst worden op 14/06

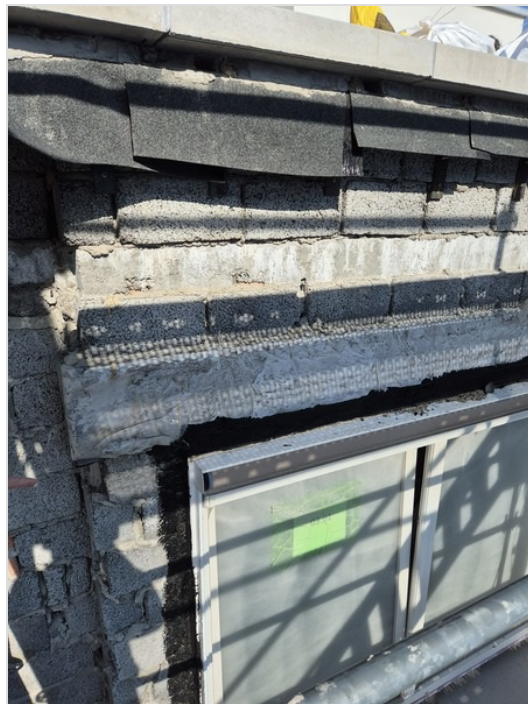
32.8 Crepi

- deze dient op het raam bevestigd te worden, waardoor de plaatsing van de crepi de nodige ruimte rond het raam moet laten. Zie mail onderaannemer met de juiste maatvoering.
- Dagkanten raam ingevolge nog bijkomend van een duurzame dichting te voorzien, gezien de crepi niet rechtstreeks op het kader kan sluiten en de aansluiting tussen crepi en screen vermoedelijk eerder kitwerk zal betreffen (Graag volgende vergadering nader toelichten hoe u dit concreet voorziet)
- screens en geleiders weg te nemen bij opstart crepi.

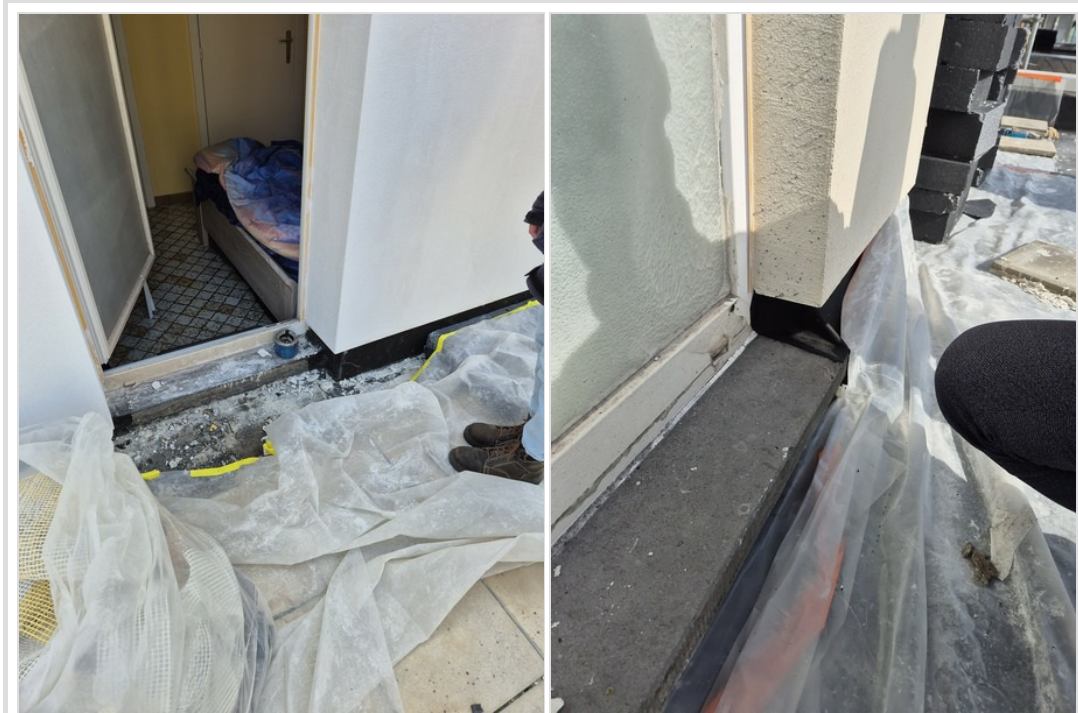
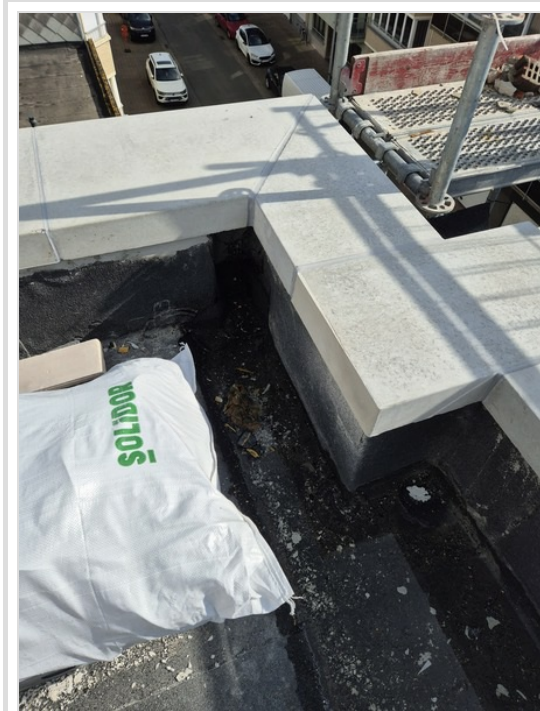
32.10 Dakopstanden dakterras

Voegen tussen de dekstenen (zowel bestaande als nieuwe) en onderliggende kraal/plooiwerk zijn vrij groot en ogen hierdoor opvallen en slordig.
Gelieve hier bijkomend een overdekkend plooiwerk op te voorzien.
(Zijgevels en achtergevel)

Mbt. de aanwerking van de dorpels werd gevraagd de aansluiting van de naastliggende dakdichting met de dorpels te voorzien in vloeibare dichting. De uitvoering met slabben, zoals aanwezig is vrij slordig en de hechting is tevens minder gegarandeerd dan met vloeibare dichting. Aan te passen.

Evenals de eerdere opmerking mbt. het aanpassen (verlagen) van het tappunt in de rechthoek als men naar het gebouw kijkt, gezien daar water blijft staan, heeft de dakwerker dit nog niet uitgevoerd.

Dakwerker zal zonodig zelf moeten instaan voor het uitnemen en terugplaatsen (plaatselijk) van de zwevende tegels om zijn aanpassingen te kunnen uitvoeren.

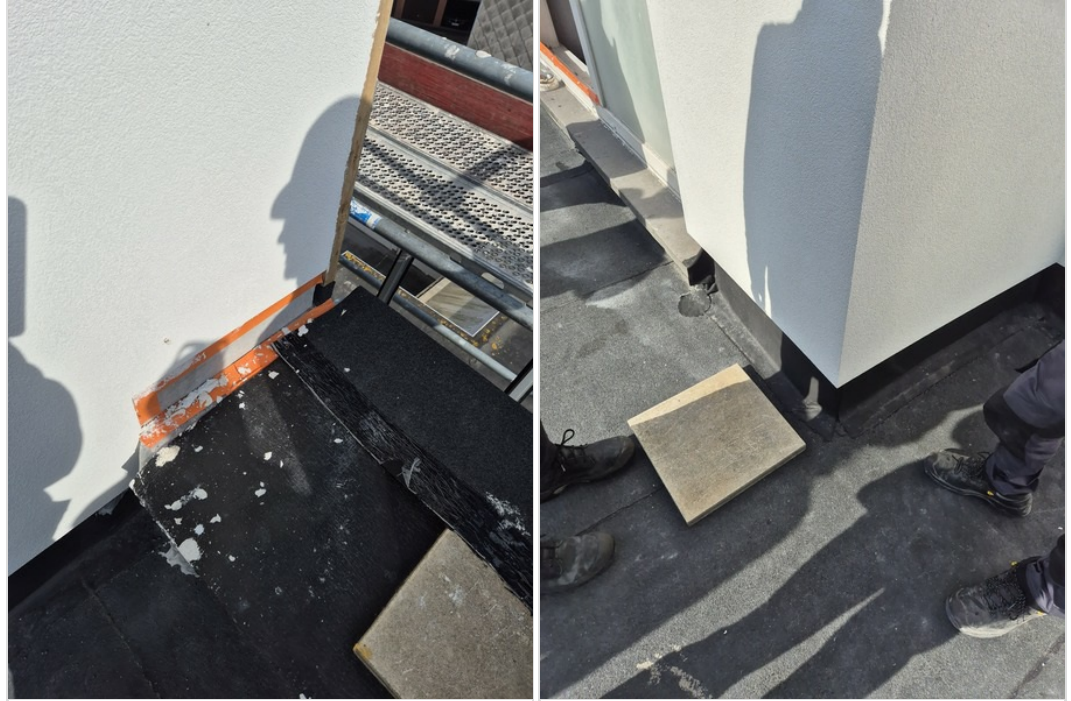
32.11 Dekstenen en tegels

Gelieve tpv. aansluiting deksteen met crepi tevens nog een opstandje te voorzien die het zijdelings afdruipe op de crepi verhindert.

Zijdelingse opstandjes en kitwerken ter plaatse van de aansluiting van de dekstenen met de crepi nog te plaatsen alvorens het plooiwerk geplaatst wordt, zodoende dit nu nog goed kan aansluiten.

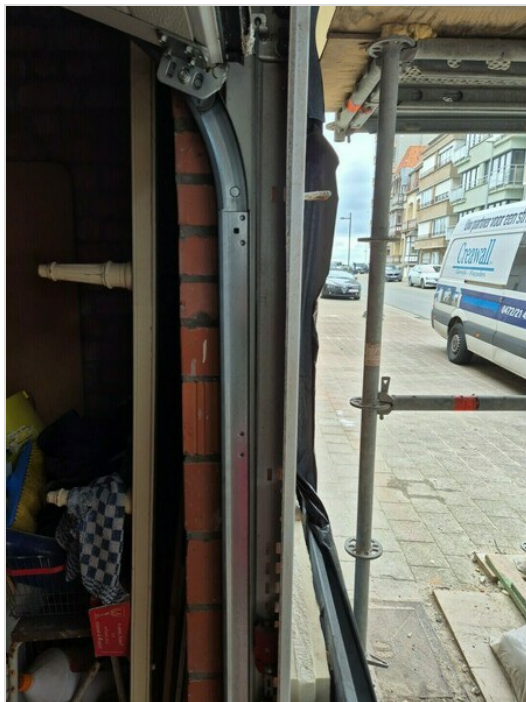
32.14 rechter poort gelijkvloers

Deze poort zat vroeger rechtstreeks verankerd in de uitgenomen gevelsteen en met uitzondering van 1 clips hangt deze niet aan het binnenspouwblad.
Resultaat is dat deze wat kan wankelen en geen duurzame hechting met de crepi kan garanderen.
Noodzakelijk deze poort zijdelings in het binnenspouwblad te verankeren.
Conform besproken kijken jullie hier nog voor. (Boutkoppen zo doen mogelijk houden ifv. de geleiders)

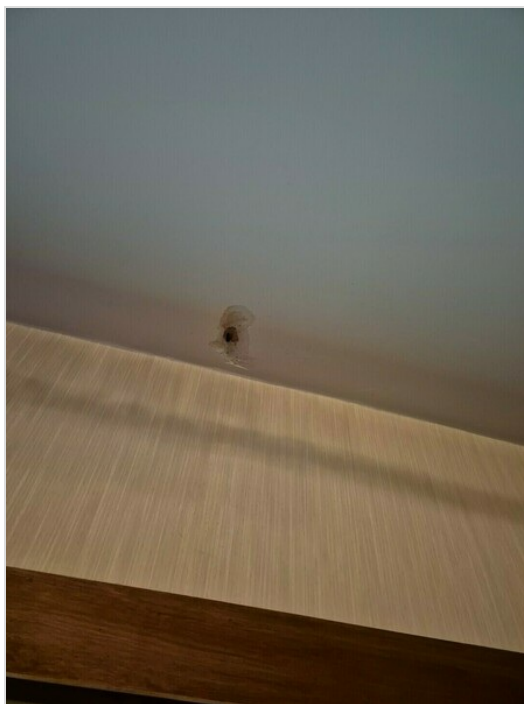
32.16 Opmerkingen eigenaren

1. linkerraam voorgevel bovenste verdieping: beschadigd door werken (barst in raam)
2. Rechterraam voorgevel bovenste verdieping: dorpel gebroken door de werken

3. Perforaties van vallend puin in dak linker buur: deze zijn voorlopig dichtgekleefd, dienen nog grondig met de dakwerker afgedicht te worden
4. binnen afwerking van dagkanten van ramen achtergevel van app. 0101 en 0201 zijn plaatselijk losgedrukt door het uitharden van het isolatieschuim, dienen hersteld te worden. (Andere appartementen zijn bewoond of konden we niet binnen, er kunnen er nog volgen)

5. appartement 0203 (2e verdieping links in vooraanzicht) meldt een beschadiging in zijn beglazing. na te zien en te herstellen.
6. Schade aan raam bij reeds geplaatste staalprofiel. (verdieping 1, 2e raam van rechts)

7. plafonds van beide appartementen 3e verdieping (rechter appartement en de studio), aangegeven aan verzekeringen, alsook de herstellingsoffertes van de schilder. 10/06: eigenaar studio meldt dat laminaat ietwat opgezwollen en opgekruld is ter hoogte van het raam. We konden op 13/06 niet binnen, wordt volgende week nagezien.

8. Penthouse: beide raamdorpels zijn met al hun ankerbouten doorgeboord tot in de binnenaafwerking. Gezien eigenaar toch toekomstig nog zal herschilderen, vraagt hij deze schade te herstellen en goed te enduiren. Schilderen zelf en behang is huidig niet nodig geacht.

9. Voorgevel, middelste appartement gelijkvloers: een boring verankering wat schuin gesprongen en schade gemaakt aan plafond. In de verzekering te voorzien en te herstellen.
