Werfverslag 34 voor project: Zwaluwenlaan 15 | 8430 Middelkerke (BE)

Residentie Aton: renovatie voor- en achtergevel

Nummer: 1070RAW-34

Datum: donderdag, 27 juni 2024

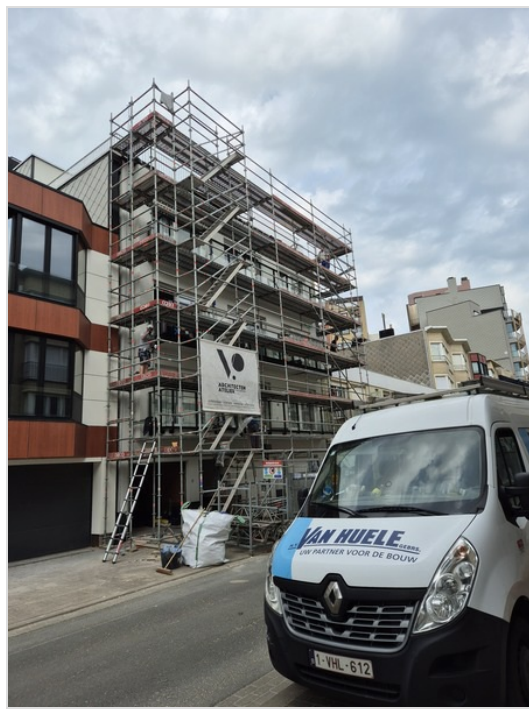
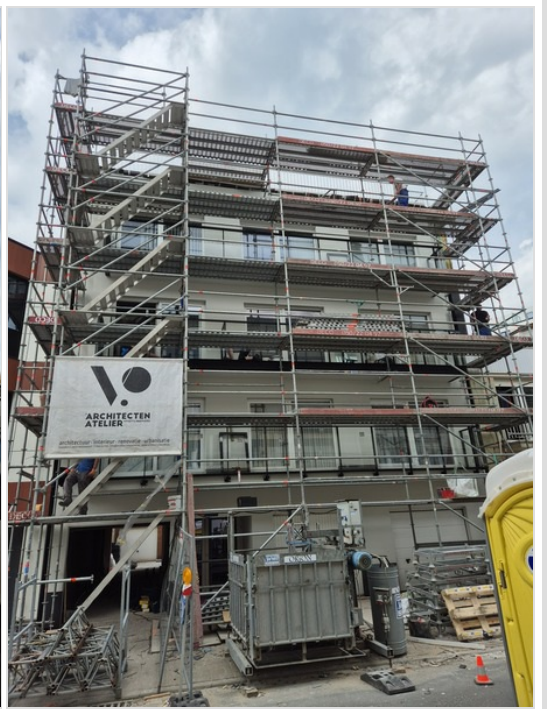
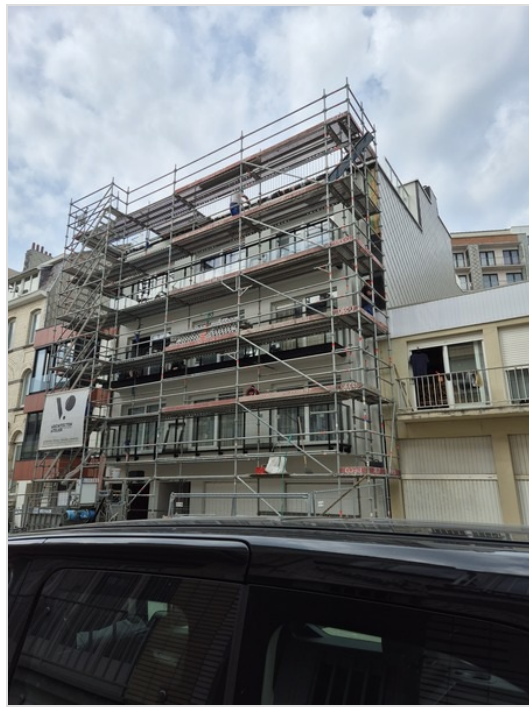
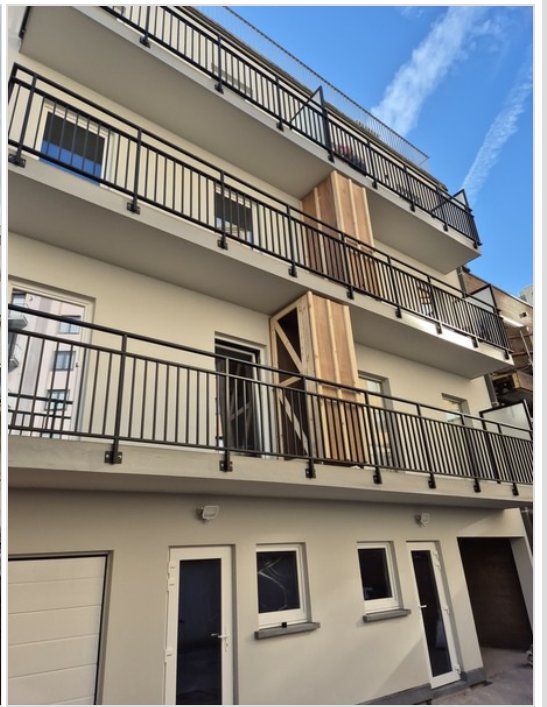
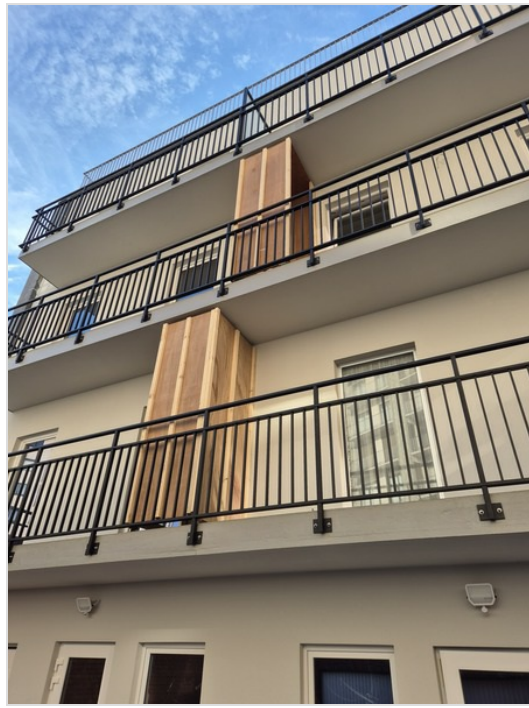
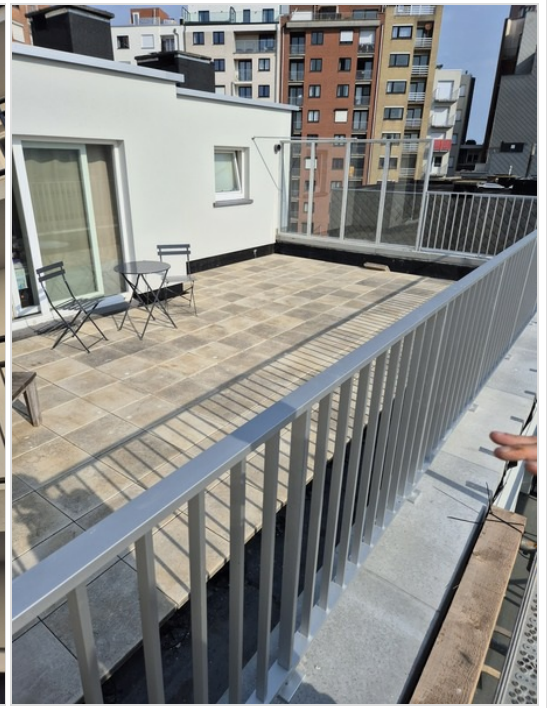
Opmerking	Omschrijving
STATUS PROJECT	
34.1 Stand van zaken	<p>Voorgevel:</p> <ul style="list-style-type: none">- Onderlagen vloeibare dichting voltooid.- Crepi voltooid.- Regenafvoeren en afwerkingsprofielen en plaatsing.- Balustrades in plaatsing (balustrades zelf geplaatst, plooierwerken in plaatsing)- Bouwlift in afbraak.- Reiniging ramen in opstart.- Dorpelplinten onder de ramen te plaatsen, cfr. verleden week besproken, zijn besteld. Gezien productietermijn kunnen deze pas na de bouwstop geplaatst worden.- Belangrijk item: de voordeur! <p>Technische verdieping:</p> <ul style="list-style-type: none">- Crepi: voltooid.- Tegels: geplaatst.- Balustrades geplaatst.- Dak: afdekkingen van de schouwen in uitvoering. <p>Achtergevel:</p> <ul style="list-style-type: none">- Stelling verwijderd- Opbouw buitenbergingen opgestart.- Fronten balkons bijgewerkt, onderste balkon krijgt nog een plamuurbeurt om de oneffenheden nog meer weg te werken.- Onder plinten nog 7cm plint bij te voorzien, zodoende dit voldoende dekt onder de verharding. Gezien productietermijn kunnen deze pas na de bouwstop geplaatst worden. <p>Zijgevels:</p> <ul style="list-style-type: none">- Plooierwerken in voegen geplaatst- Herstellingen daken burens uit te voeren.- Leien ter hoogte van de stellingsankers geplaatst.- Dak linker buur nog verzorgd duurzaam met EPDM te herstellen <p>Doorrit:</p> <ul style="list-style-type: none">- Plint rugzijde van de achterwand is bijgesneden, wordt nog gecementeerd. <p>Vrijdag 28/06: stelling voorgevel wordt afgebroken + opkuis. Zaterdag 29/06: Waarschijnlijk nog kleine zaken afronden.</p> <p>Timmerman komt eerste helft week 01/07 de terrasbergingen afwerken (de platen zouden deze week nog niet binnen zijn). (ARCH bemerkt dat dit na de gemeentelijke bouwstop valt, hopelijk kan dit doorgaan) AN: gelieve duidelijk door te geven aan de eigenaren wanneer dit zou zijn, zij willen hierbij aanwezig zijn.</p> <p>Tot 04/07: Afwerkingen puntjes van opmerkingen / reinigen zodoende opgeleverd kan worden.</p> <hr/> <p>VOORLOPIGE OPLEVERING: Gaat door donderdag 04/07/2024 om 9u.</p> <hr/> <p>Cfr. besproken reserveert AN de eerste of de tweede week van september om:</p> <ul style="list-style-type: none">- Dak garage- Riolering koer achteraan- Raamplinten onder ramen voorgevel- Aanpakken van de punten die bij voorlopige oplevering aan bod komen en eventuele resterende punten uit de verslagen.- Schadedossiers

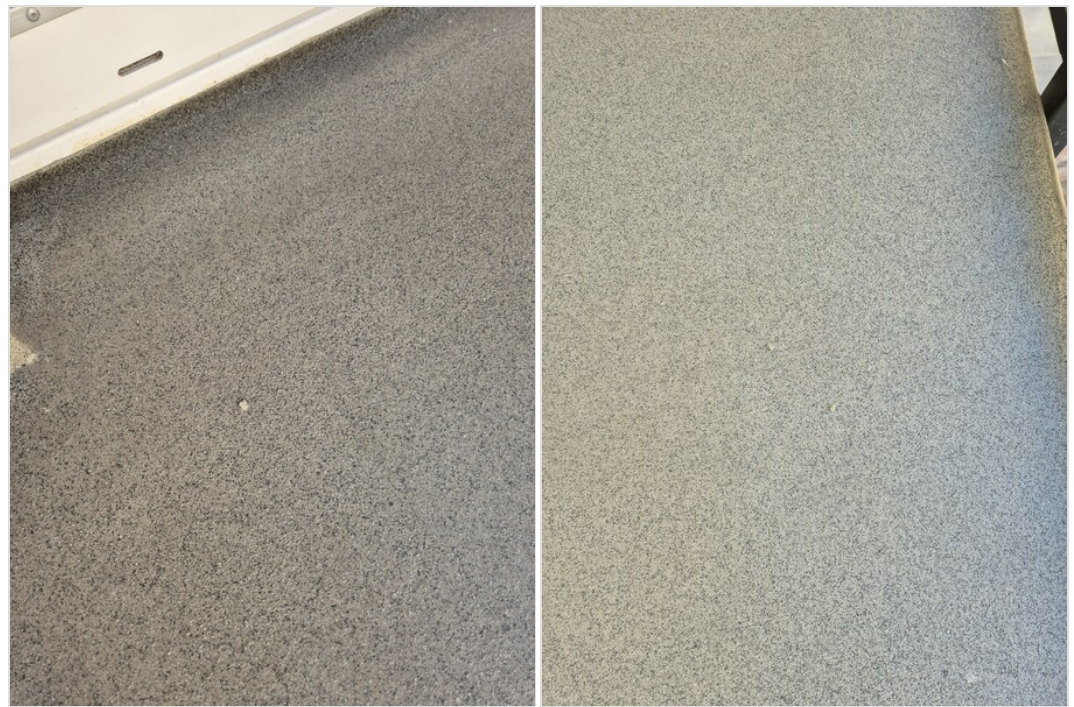
Ingewaaid stof/gruis:

- Algemeen op alle vloeren wat butljes op het terras (ingewaaid stof/gruis) (zie onderstaande foto) AN stelt dat er een kans bestaat dat de herstelling meer zichtbaar zal zijn dan het puistje en wil zich eerst verder informeren en met zijn plaatsers verder onderzoeken alvorens hier concreet aan te pakken. Wordt vervolgd.
