# Technisch Rapport

Rapportnummer: 24669

Adres opdracht: Strubbe Tom - Zonnelaan 70 B1 - 8430 Middelkerke

Probleem: Aansluitend onderzoek op het verslag van 16/08/23 waarbij er vochtschade optrad in de slaapkamer achteraan het gelijkvloers appartement van n° 70 C ( Strubbe Tom ) Schade is nog steeds aanwezig over deze ganse muur die deel muur is met de terras/koer van blok n ° 72 B in appartement op het gelijkvloers. Verder onderzoek werd daar verricht in bijzijn van eigenares gelijkvloers en syndicus van 72 B.

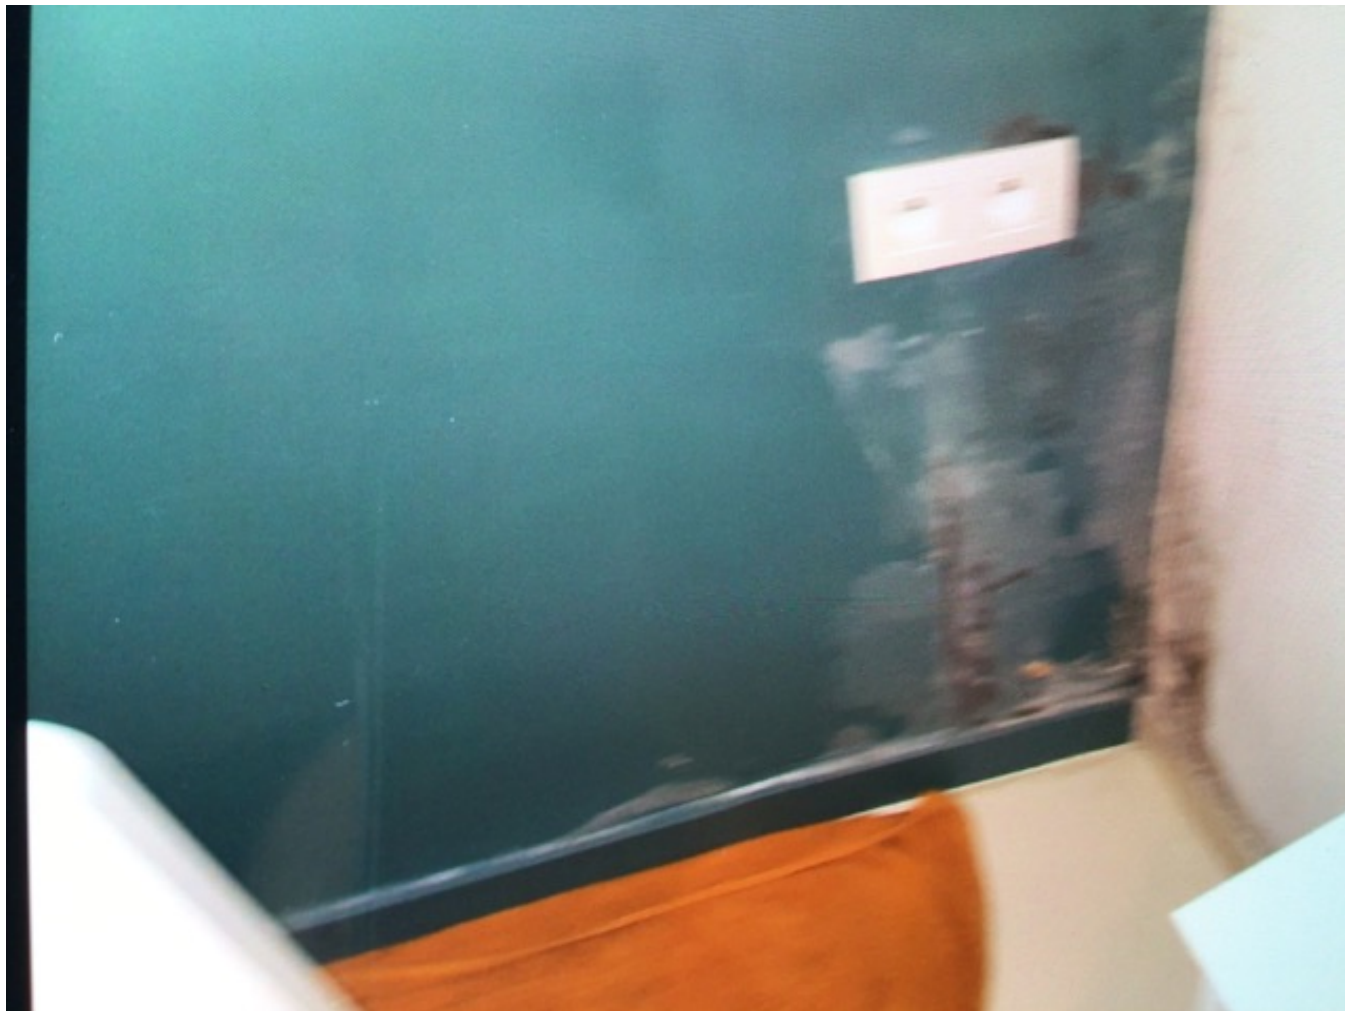
Vochtschade in de slaapkamer achteraan van dit gelijkvloers appartement is nog steeds aanwezig en zelfs iets toegenomen. Alles meet hierop nog steeds verhoogde vochtwaarden.

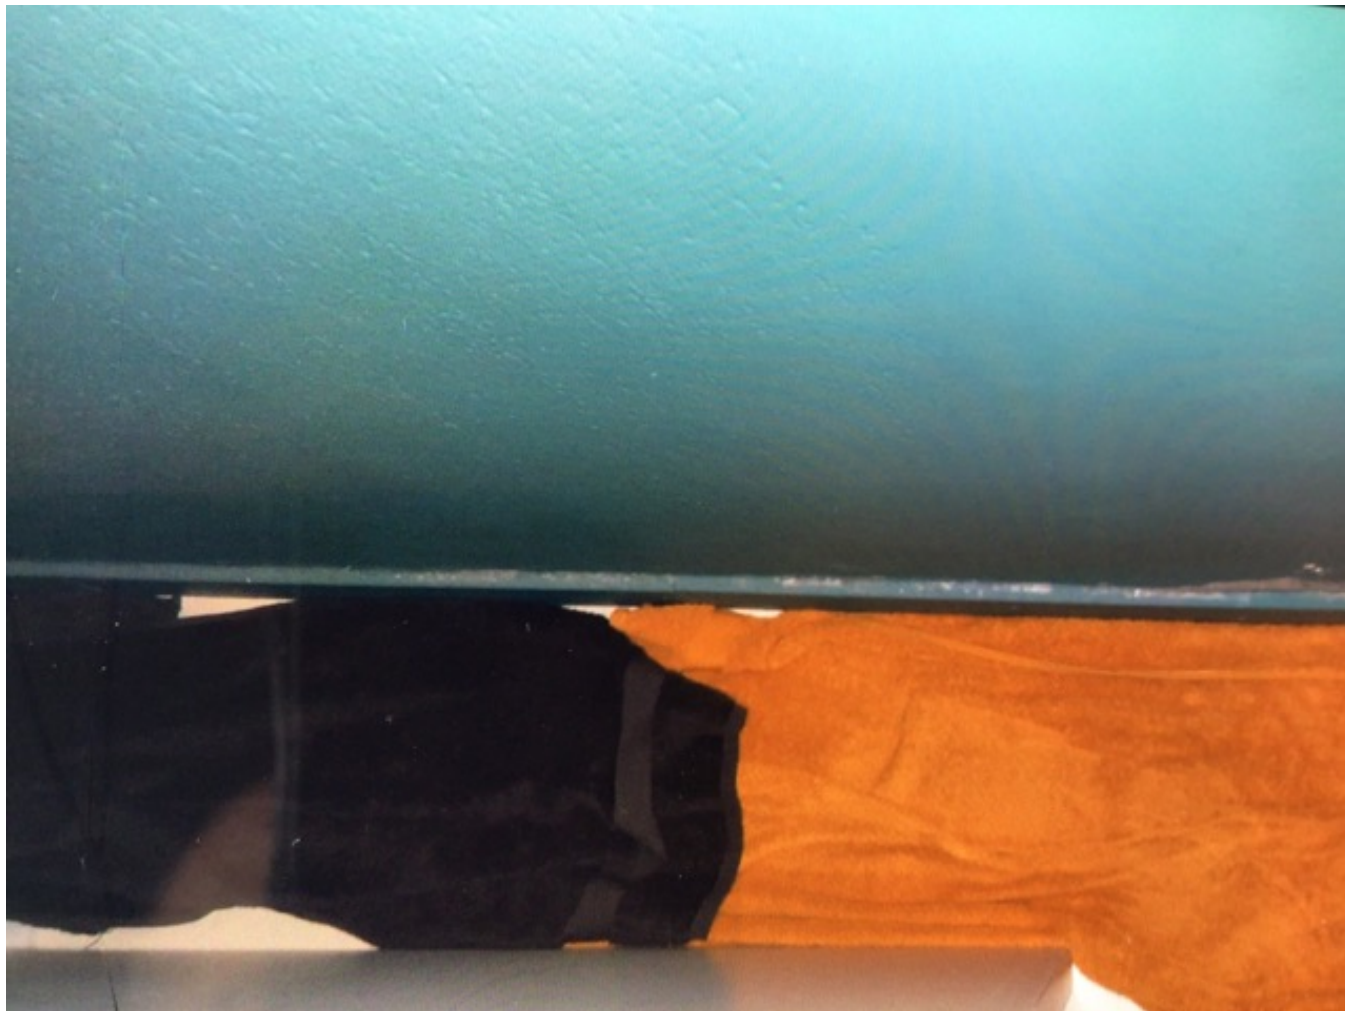
De doeken zijn vochtig maar niet nat en er zou al eens wat lichte water infiltratie zijn opgetreden?

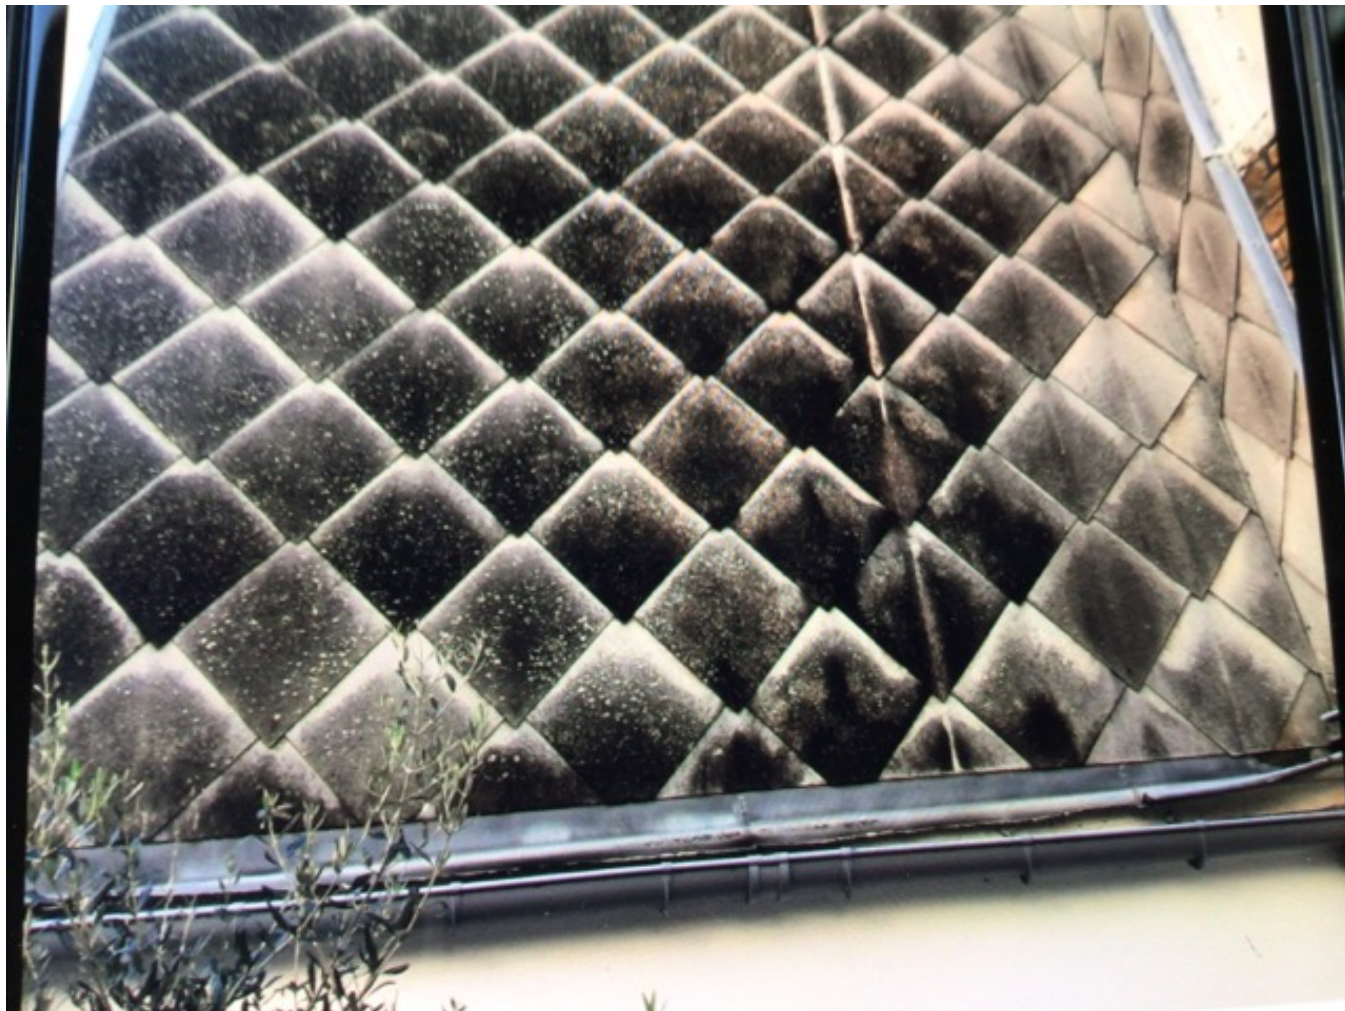
Op de koer in appartement op het gelijkvloers van de blok 72 zag ik dat deze zijgevel bekleed is met leien en een nieuwe pvc dakgoot (oudere in zink was stuk en lek) is die correct aangesloten en afwatert op deze koer.

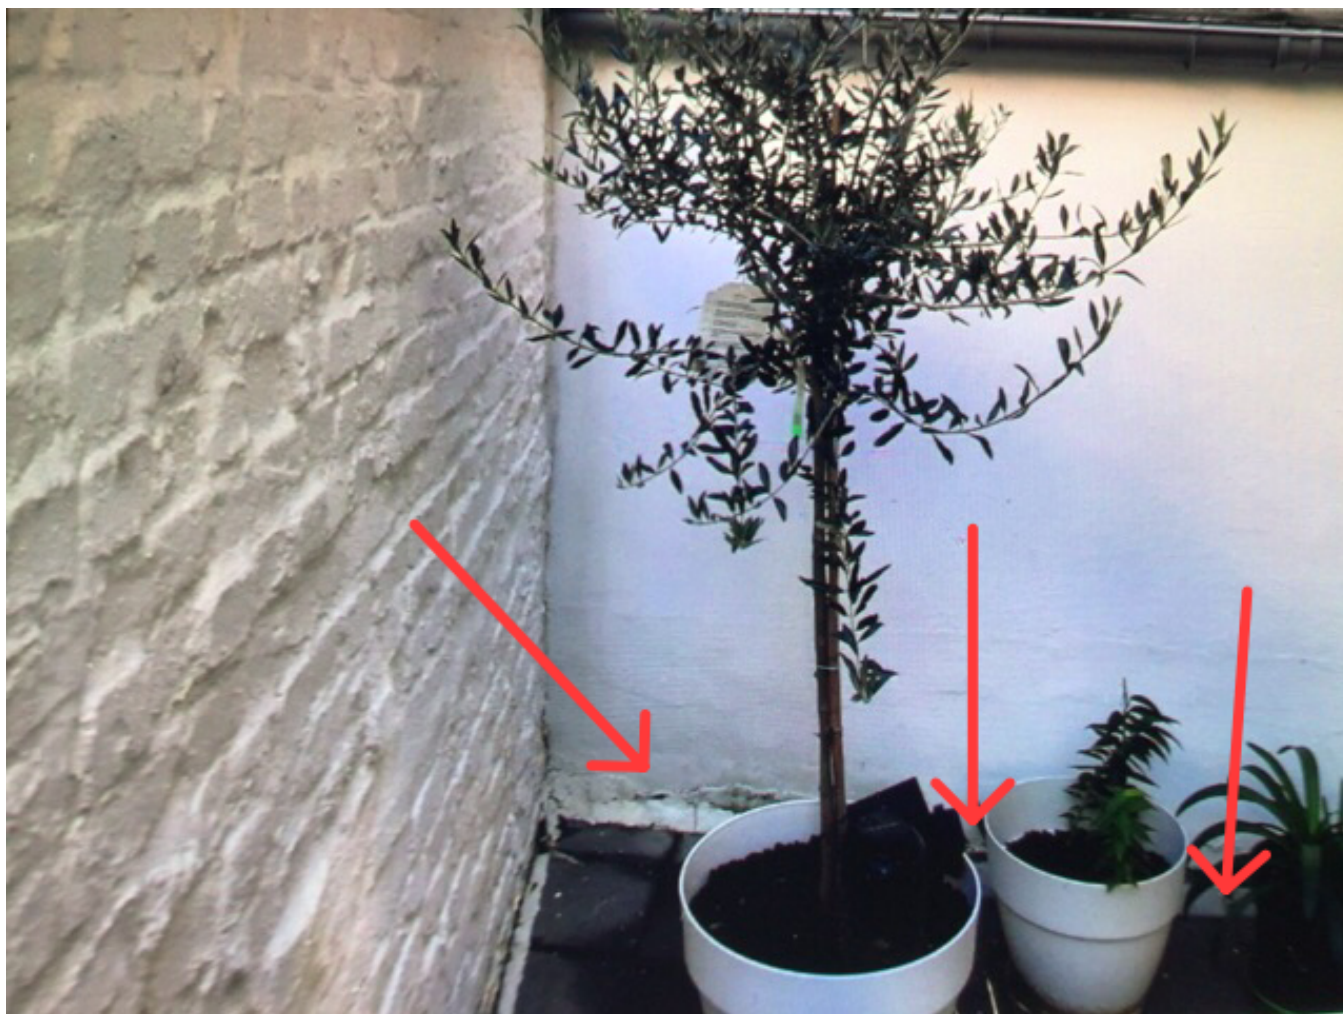
Onderaan deze zijgevel is het een vast stuk stenen gevel ( wit geschilderd ) die tegen de beton dallen eindigt de schade in blok 70 doet zich net voor op deze hoek ongeveer hier aangeduid en die zone is net zuid zuid/ west gelegen en dus sterk onder invloed van slagregens!

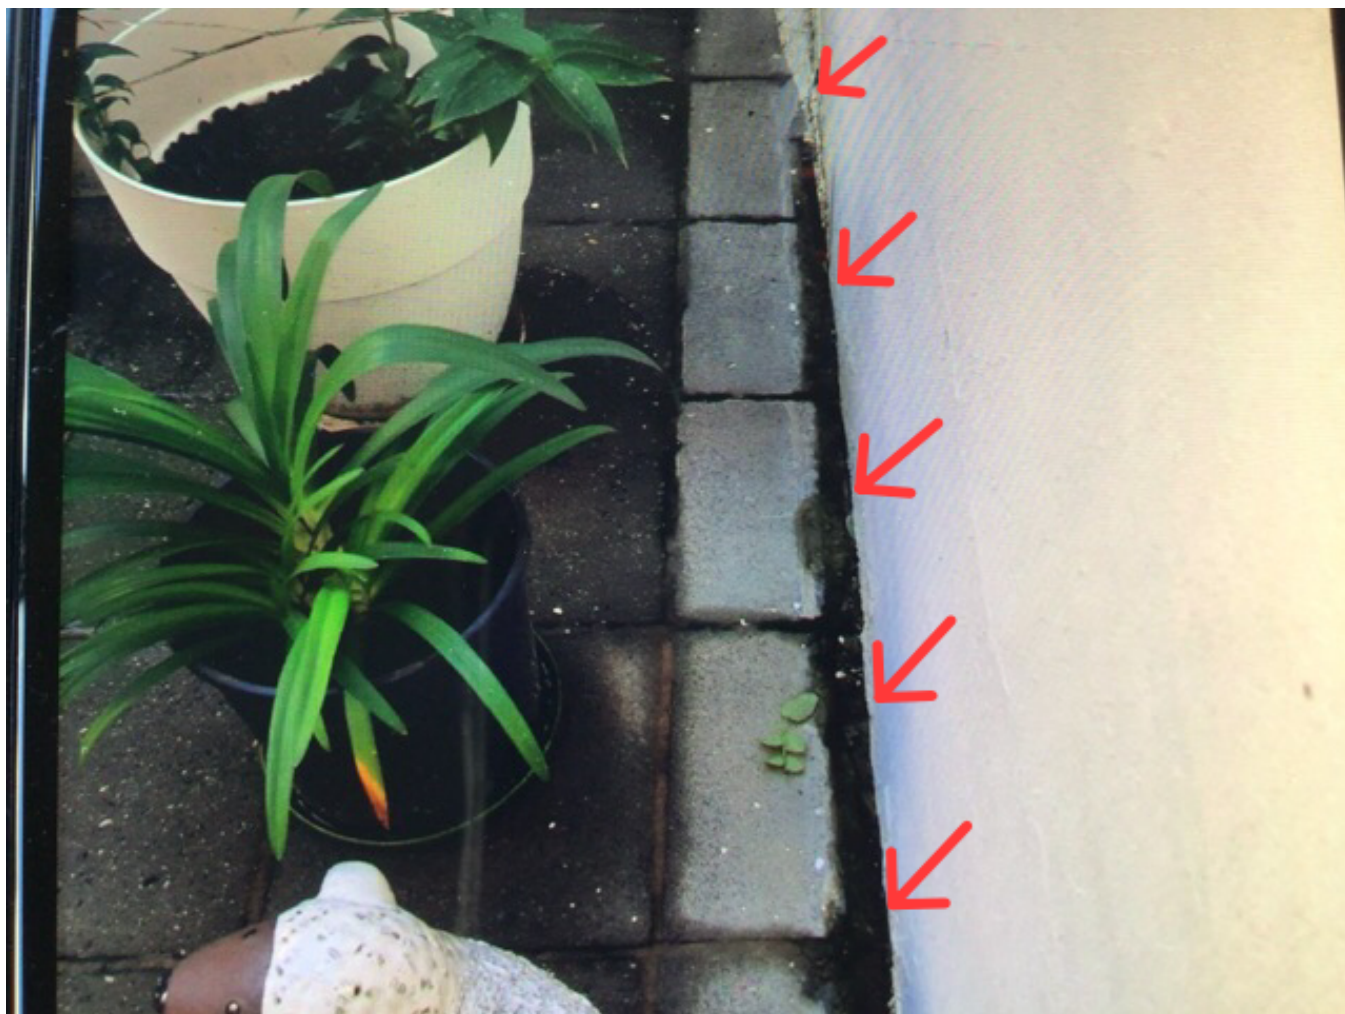
Die ganse lengte van deze zijgevel is aan de basis tussen verticale delen en vlakke koer dallen niet correct waterdicht meer en hemelwater infiltreert daar tussenin.

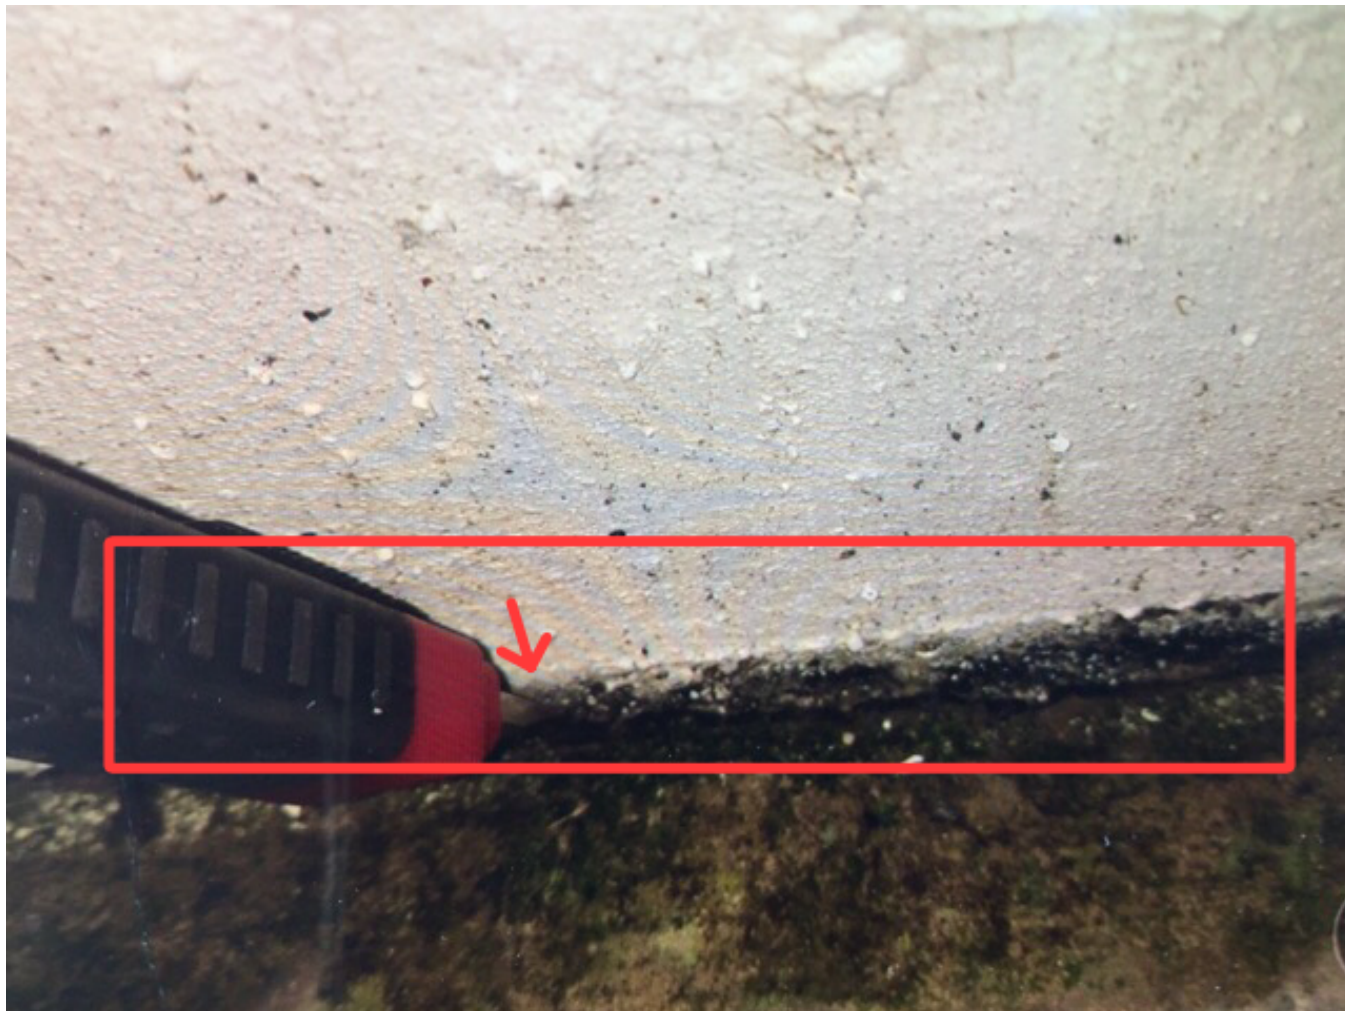
Die voeg staat enkele mm. open en kon ik daartussen moeiteloos een cutter mes en een metaal zaagblad tussen steken tot soms wel 10 cm diep !

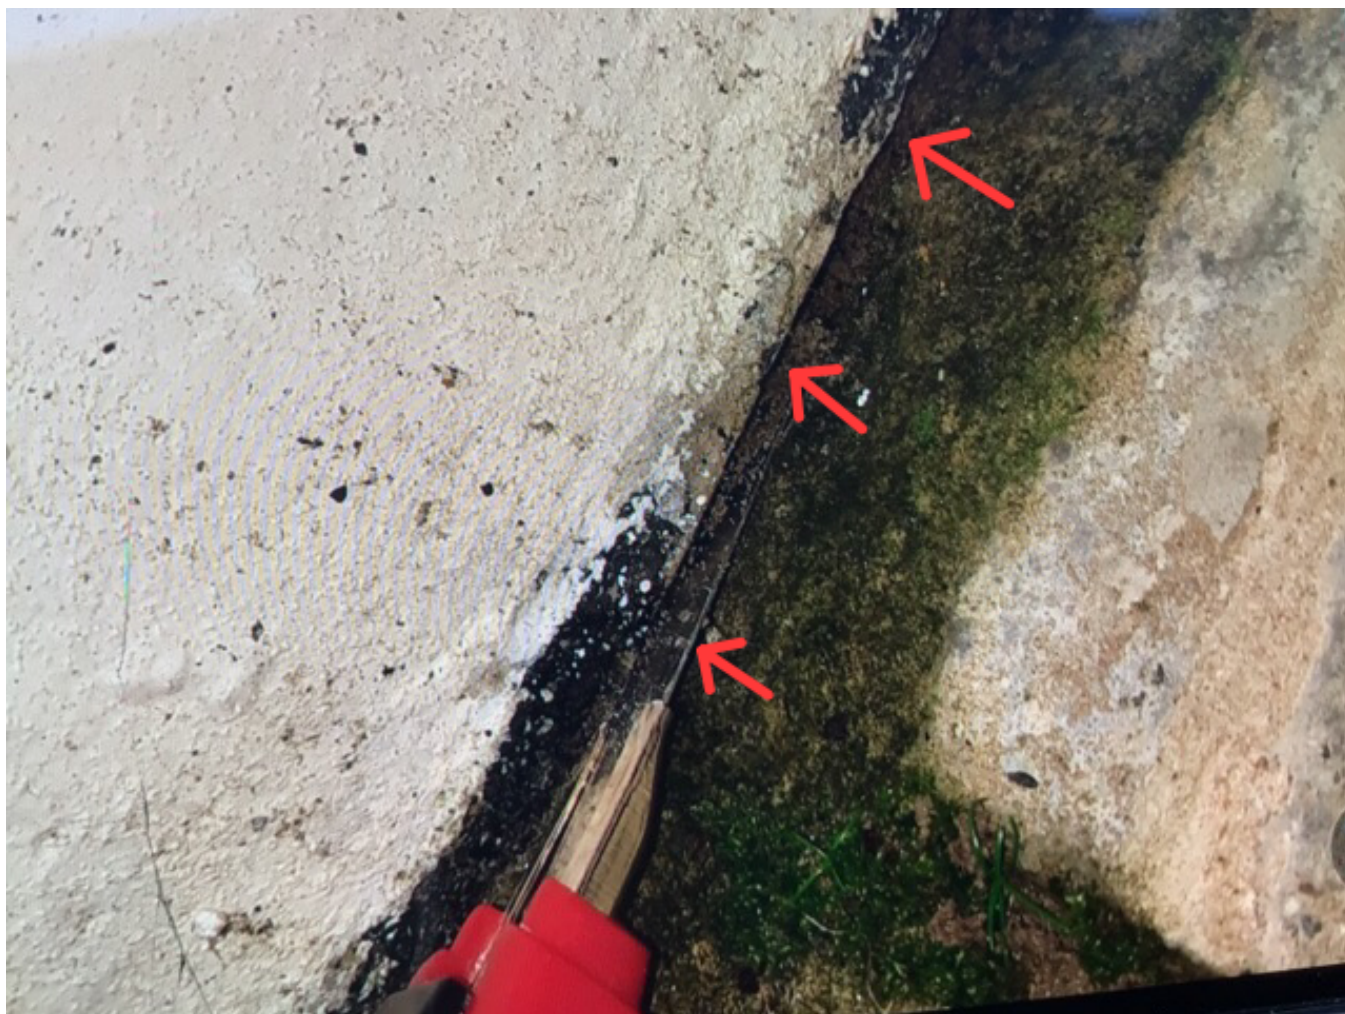
Idem. Ooit was dit wat dichtgesmeerd met wat waterdichte cement , maar de grootste delen hiervan zijn verdwenen na loskomen ervan.

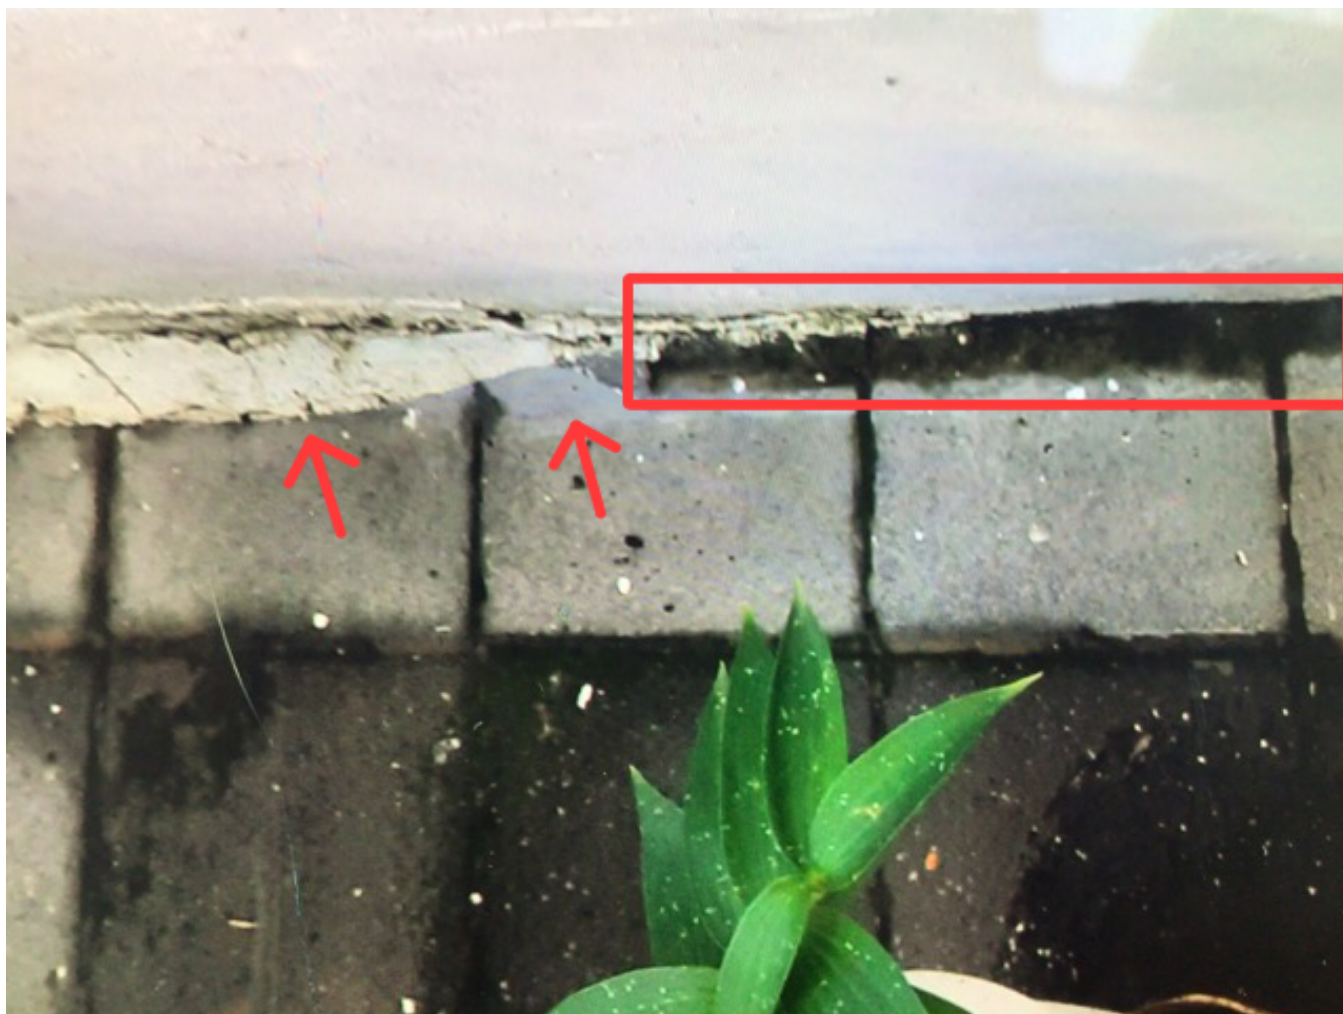
Detail van een resterende gedeelte van die cement is nog amper op twee dallen ( 60 cm ) aanwezig ( pijlen ) de rest is allemaal losgekomen en verdwenen ( kader )

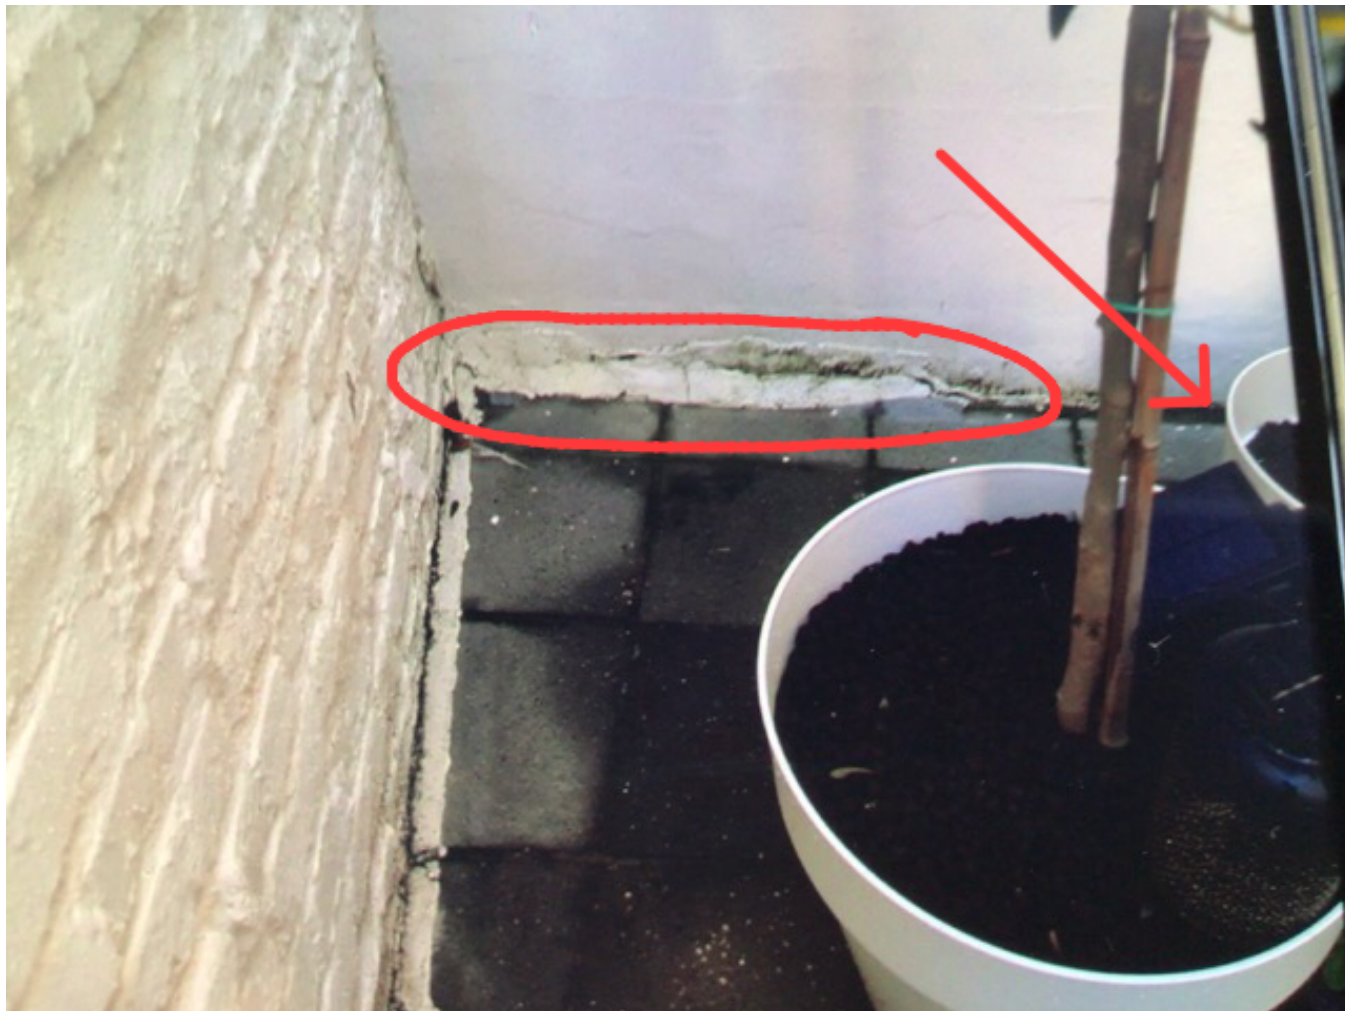
Detail van deze hoek en maar 60 cm cementering. Verder is alles verdwenen en sijpelt er via daar veel hemelwater in die spleet en deze vochtschades veroorzaken.

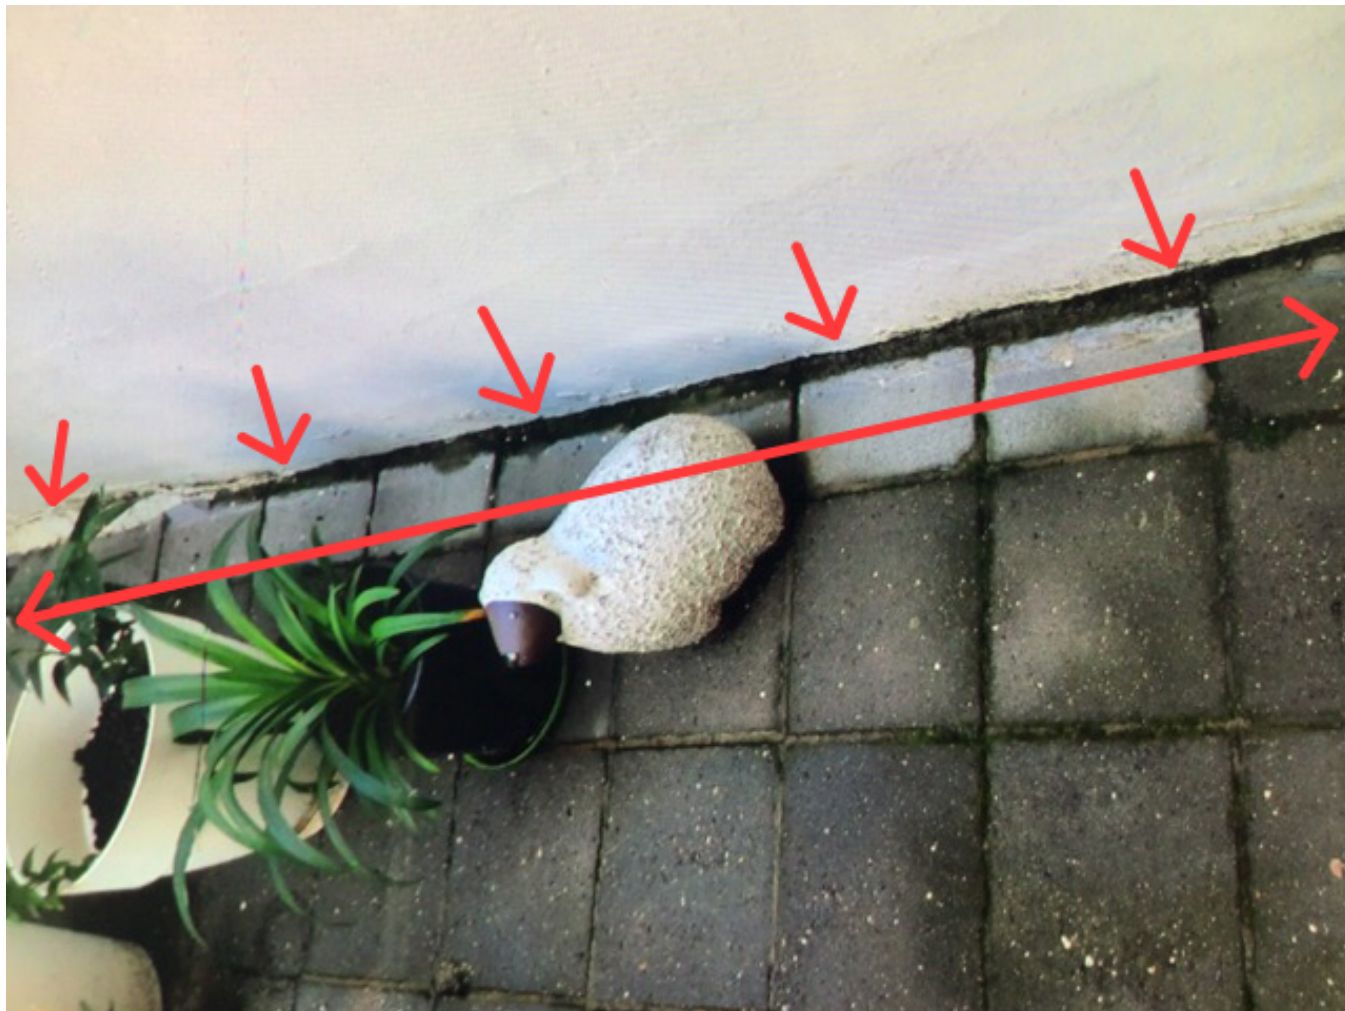
Oorzaak vochtschades in kamer van blok 70 C is dus veroorzaakt door deze niet meer waterdichte aansluiting tussen verticale gevel en vlakke beton dalen koer/terras. Dit zal vakkundig dienen hersteld te worden en kan er hiervoor nodig enige destructieve werken aan te pas komen om een correcte waterkering onderaan deze gevel te kunnen voorzien.
