Architectenatelier Vyvey & Partners nv

VME residentie Clos Fleuris B
p/a Era LaPlage

Datum: 16/02/2023
Dossiernr: 1176EXP - Residentie Clos Fleuris B
Adres: Zonnenlaan 72, 8434 Westende
Betreffende: Expertise ifv. waterinfiltratie bij Clos Fleuris C, gelijkvloerse appartement

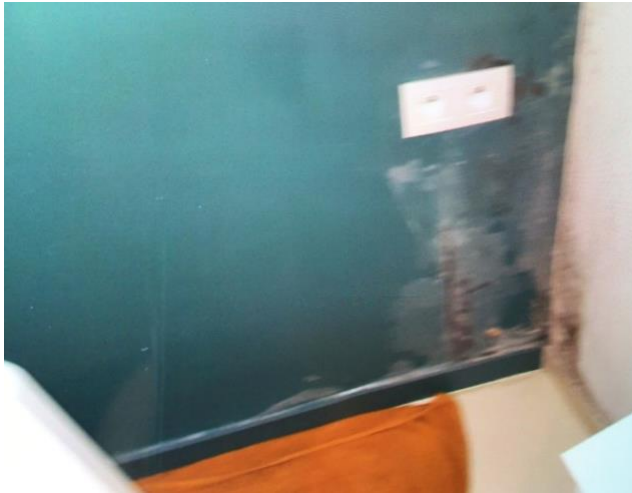
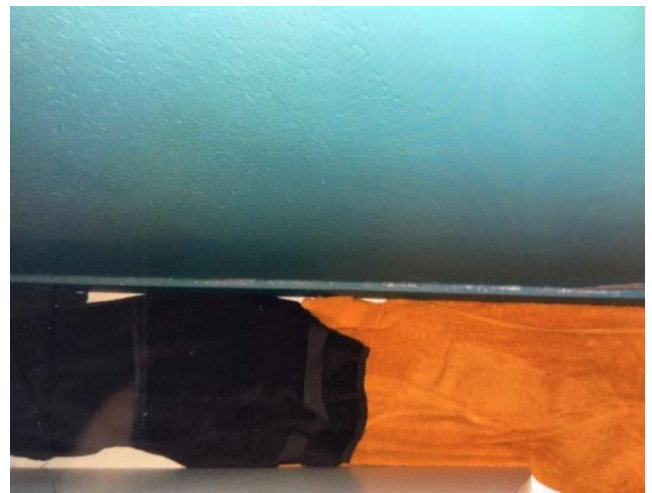
5.1.1. Plan:

De foto's uit het verslag tonen heel duidelijk aan dat het schadepatroon in deze hoek veel malen groter is dan over de rest van deze muur. Buiten deze hoek meldt het verslag over foto 2: "De doeken zijn vochtig maar niet nat en er zou al eens wat lichte water infiltratie zijn opgetreden?" Op de haakse muur in de hoek tekent zich ook een geaccentueerd schadebeeld af.

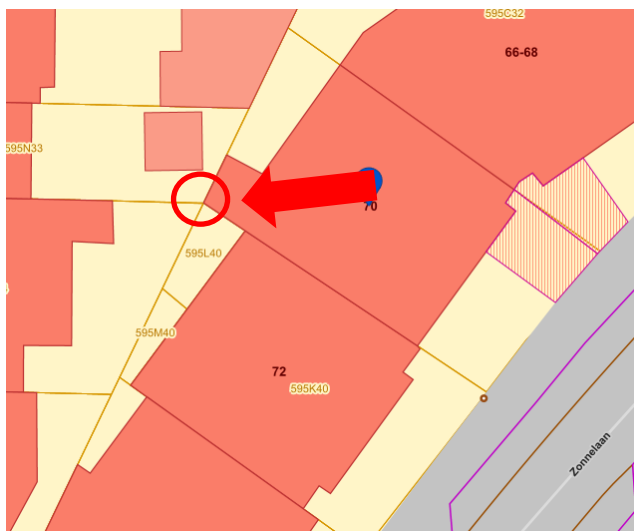
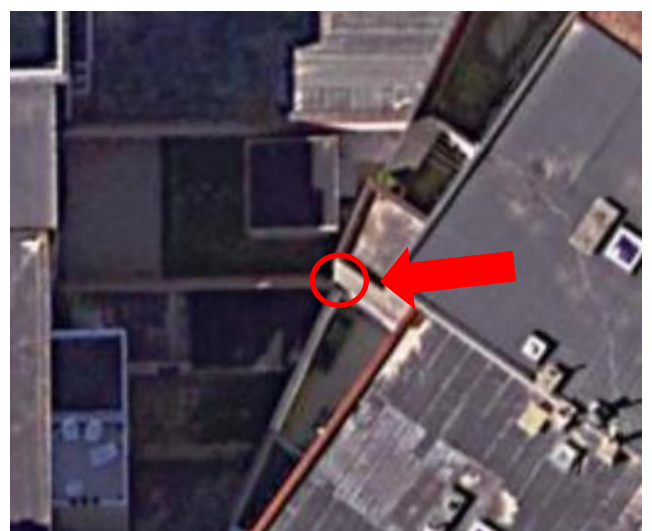
Het is aannemelijk hieruit te concluderen dat de eigenlijke lekkage zich concentreert in en aan deze hoek, aangeduid op onderstaande inplanting en luchtfoto.

Deze hoek vormt de hoek tussen 4 percelen, met adressen:

- Zonnelaan 70
- Zonnelaan 72
- Zwaluwenlaan 10
- Zwaluwenlaan 12

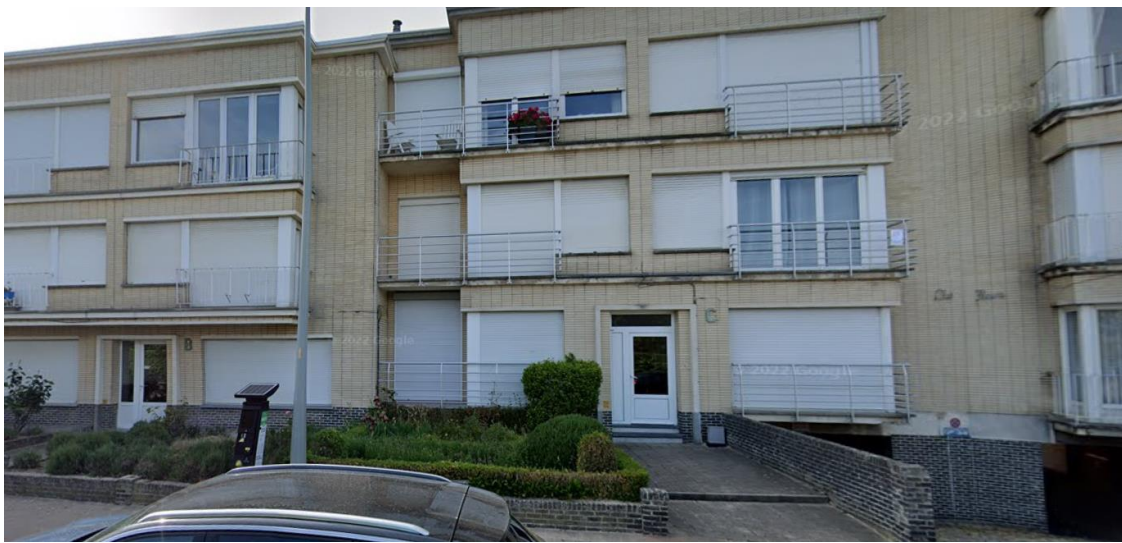
5.1.2. Hoogte:

Het is zo dat de gelijkvloerse appartementen Residenties B en C een volkomen ander vloerpas hebben, het is immers zo dat het "complex" Clos Fleuris een parkeerkelder/koer heeft op een -1 die half verzonken is en rijkt onder Blok C, doch niet onder Blok B

Zo ligt het vloerpas van van blok C even hoog als de dorpel van het raam op schoothoogte van blok B.

Dit verschilt zo snel een 70-80cm in hoogte.

Er kan dus gesteld worden dat het terras van het gelijkvloerse appartement een 70-80 tal cm lager ligt dan de vloer in de slaapkamer.

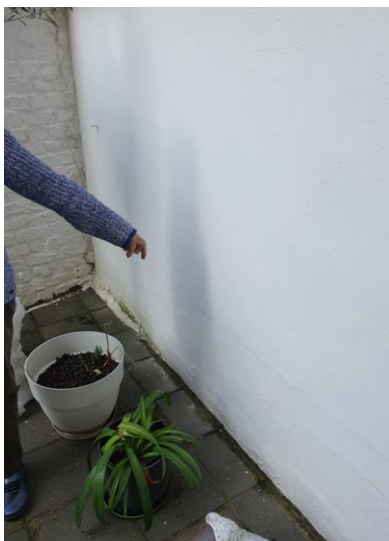
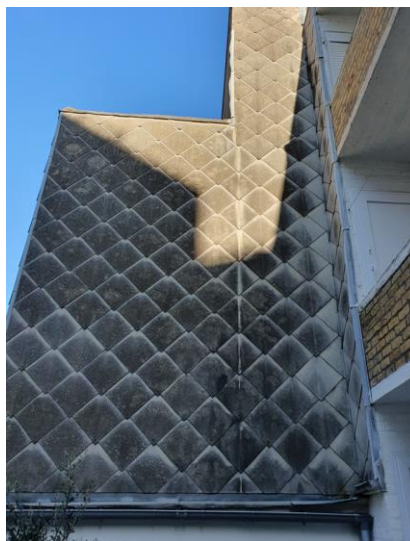
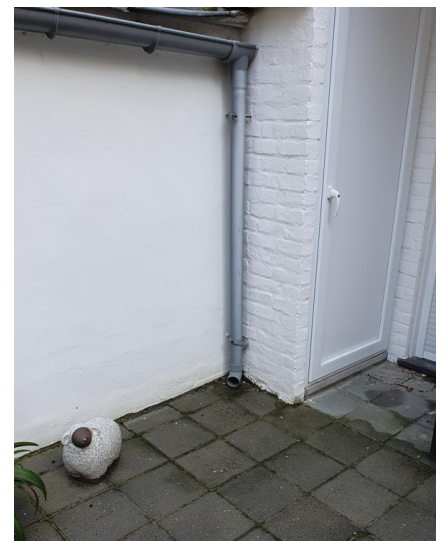
5.2. Aansluiting terras en zijmuur van slaapkamer:

Het rapport wijst de knoop tussen de terrasdallen en de muur afgewerkt met waterwerende cementering aan als mogelijke oorzaak.

Algemeen schrijft het WTCB / Buildwise voor een gevelaanzet, temeer in combinatie met buitenverharding, waarbij een waterdichte opstand aanwezig dient te zijn tot op 15cm boven dit maaiveld. Dit gaat over een waterdichte laag die vaak achter / in de gevelafwerking is weggewerkt. Hier gaat het echter over een volle muur, waardoor dit zichtbaar zou moeten zijn.

Het klopt dat er geen dergelijke waterkering vast te stellen is. Stagnerend water kan in theorie aan het metselwerk, dit kan theoretisch een oorzaak zijn.

- Dit is een detail over de gehele lengte van de muur en het probleem zou zich in dit geval ook niet enkel in de hoek voordoen, maar over de hele lengte zou de afwerking vochtsporen vertonen

- De vloer binnen reeds een 70-80cm hoger ligt dan dit terras en er dus reeds een grote capillaire optrekking moet zijn eer het binnen komt.
- De betreffende uitbouw vormt in het complex een wat vreemde eend en doet vermoeden

- Optrekkend vocht heeft doorgaans niet het karakter om te infiltreren aan de binnenzijde. Infiltraties zijn normaliter te wijten aan infiltratie van "bovenaf".

- Bovendien is de muur langs de kant van het terras afgewerkt met cementering en waterwerende verf. Deze werken waterwerend van buiten naar binnen, maar wanneer water langs de achterzijde komt (zoals bij opstijgend vocht) zijn deze onderhevig aan afschilfering van verf en wanneer dit langer aanhoudt, de cementering.

- Het plaatselijk sterk geaccentueerde karakter, samen met bovenstaande bedenkingen doen toch het vermoeden ontstaan dat het niet zeker is dat het water afkomstig is van deze aansluiting.

- De achteruitbouw in kwestie betreft in het gehele complex Clos Fleuris een beetje een vreemde eend, er zijn anders geen achteruitbouwen. Het vermoeden bestaat dat de scheidingsmuur een oude gemene tuinmuur betreft die opgehoogd is ifv. van een wijziging naar achteruitbouw. Bij een tuinmuur gelden deze waterkeringsvoorschriften niet.

De aansluiting van de terrasvloer kan aangepakt worden, cfr. besproken:

- enkele tegelrijen ter verwijderen en de onderfundering.
- Roofing uitbranden tot 15cm boven het terrasvlak
- Slab inschijven in de eerst hoger gelegen voeg van de muur.
- Waterwerende cementering van de muur heraanwerken tot op deze slab
- Waterwerende coating heraanbrengen op deze cementering.

[Deze piste kan mogelijk ook deels vervangen worden door het injecteren van de muur]

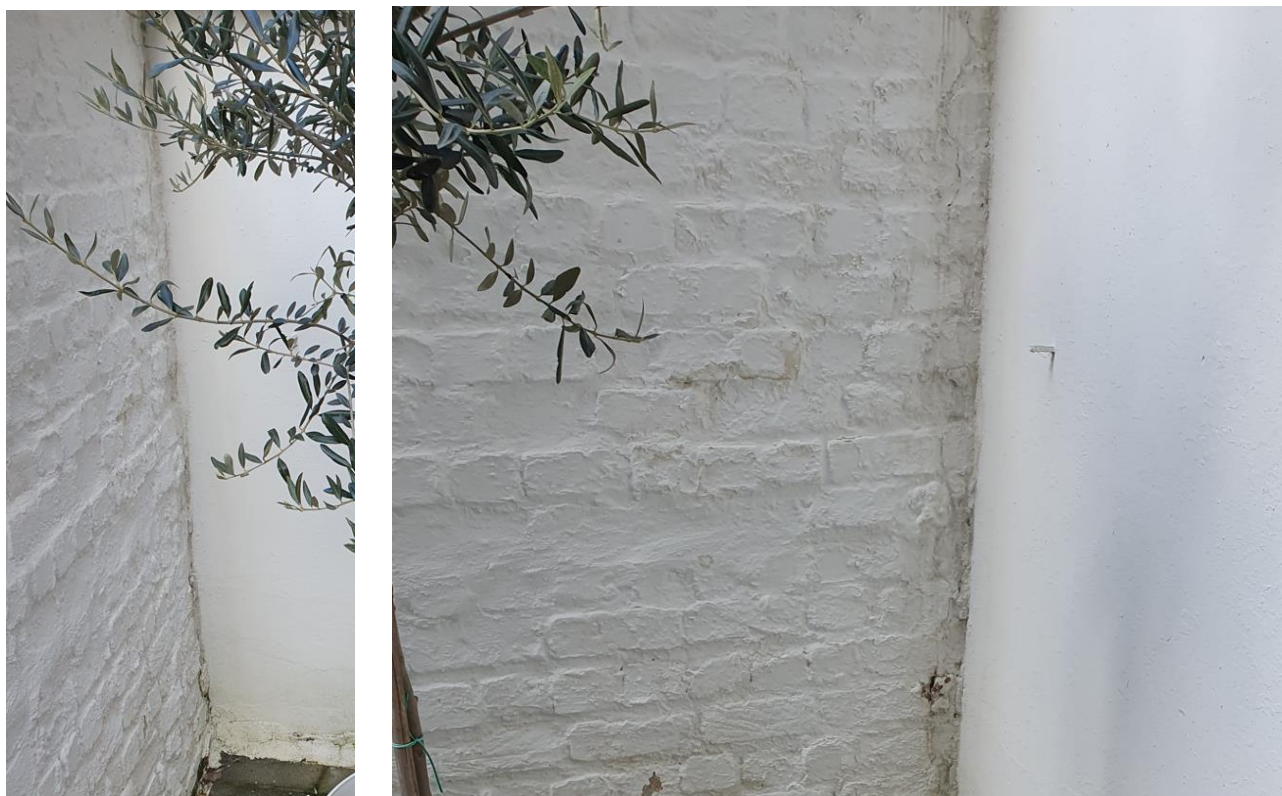
Wanneer we de hoek ter plaatse van het terras bekijken, kunnen we vaststellen dat de haakse muur ter hoogte van deze hoek ook vochtsporen vertoont, dit als enige locatie langsheen hun terrasomwanding.

Wanneer we de hoek ter plaatse van het terras bekijken, kunnen we vaststellen dat de haakse muur ter hoogte van deze hoek ook vochtsporen vertoont, dit als enige locatie langsheen hun terrasomwanding. Het fenomeen is dus algemeen in de deze hoek aanwezig en lijkt zich vanop hoogte uit te spreiden naar onder.

Dit doet vermoeden dat er eerder een oorzakelijk probleem gelocaliseerd op de hoek op hoogte zit in plaats aan de muurvoet.

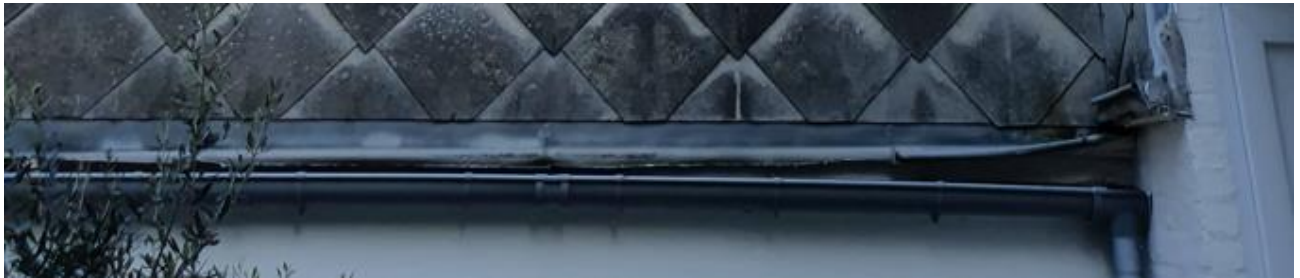
5.3.1. Zonnelaan 70:

Het rapport haalt kort ook de hogergelegen gevelbekleding in leien aan en de aanwezigheid van een nieuwere hanggoot onder deze leien die als ingreep is geplaatst onder de oude goot die stuk was. Dit is echter een wat

geknutselde ingreep, vermoedelijk om niet aan de asbestleien te moeten raken voor een correct plaatsing, gezien dit in principe had geresulteerd in de algehele vervanging van de asbestleien.

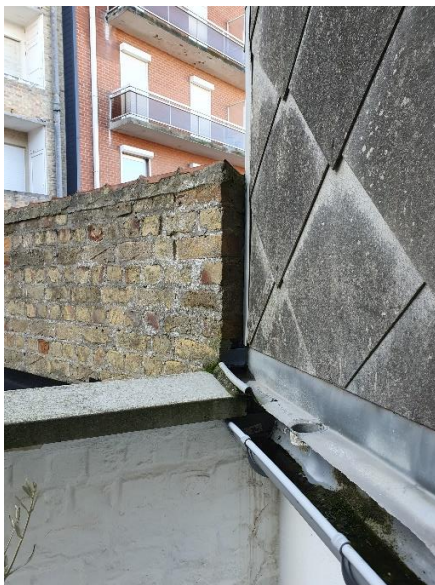
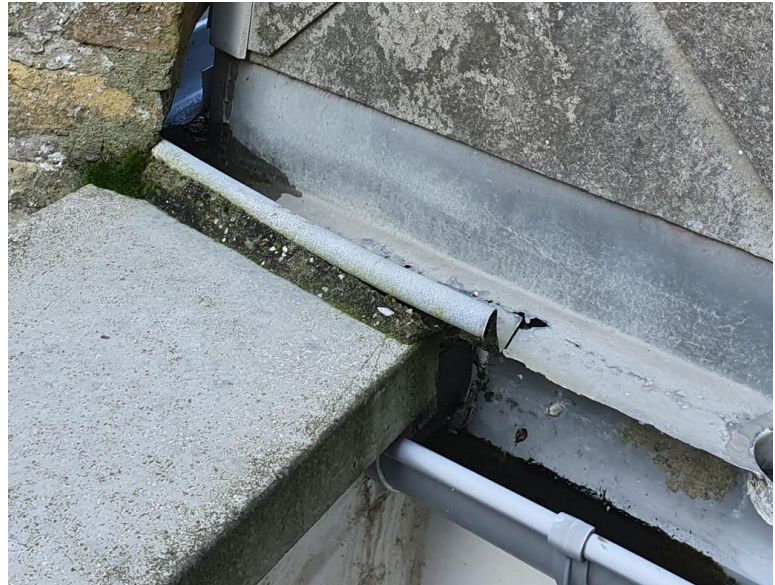
Wanneer men deze volgt naar de hoek, dan komt men volgende tegen:

We zien hier wel meerdere zaken die die kunnen resulteren in waterlekken op hoogte / langs de bovenzijde in de betreffende hoek, zoals bijvoorbeeld:

- Deksteen loopt niet door en zal ingevolge geen correcte aan- / inwerking hebben met de opgaande muur.
- Cementering tegen oude goot is open gescheurd.
- Oude gootstukken bevatten gaatjes en scheurtjes.
- Er lijkt wederom een nieuwe PVC goot los op de oude goot te liggen overhoeks (achtergevel blok C)
- We zien tevens dat op de enkele kritieke punten daar bovendien water in blijft staan
- ...

Wanneer men poogt de problematiek aan te pakken is het zeer raadzaam deze problematiek aan te pakken.

Het lijkt alvast een goed startpunt om te werken naar een correcte oplossing voor de geknutselde goot en gebrekige aanwerking van de deksteen tegen de opgaande muur en de opstanden van de dakuitbouw correct in te schijven in de voegen van de muur.

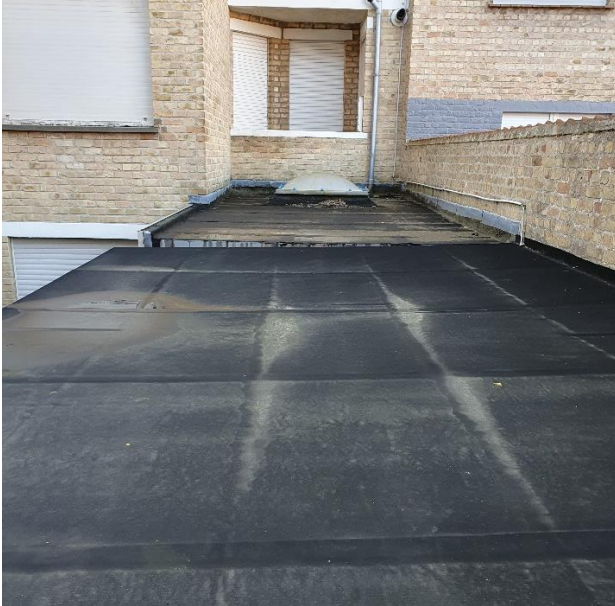
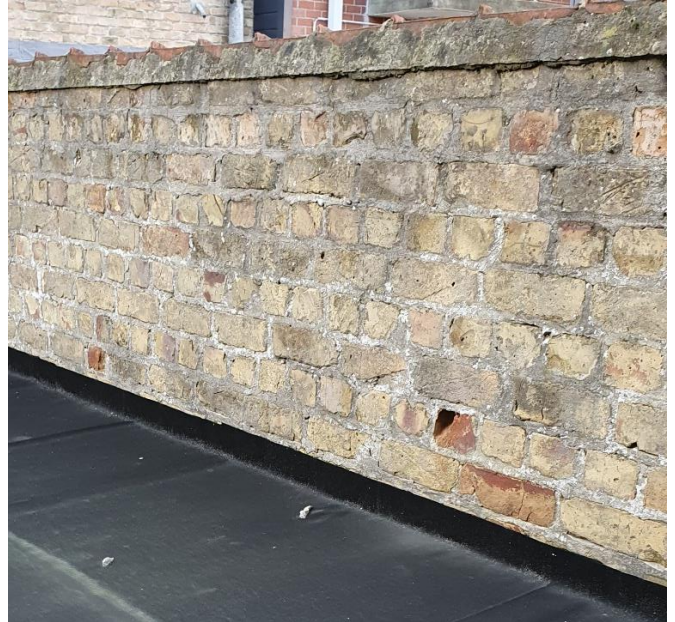
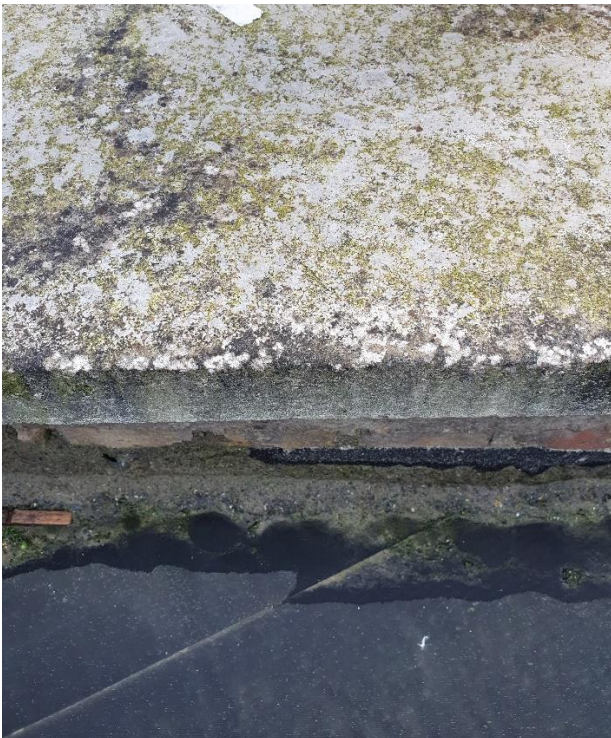
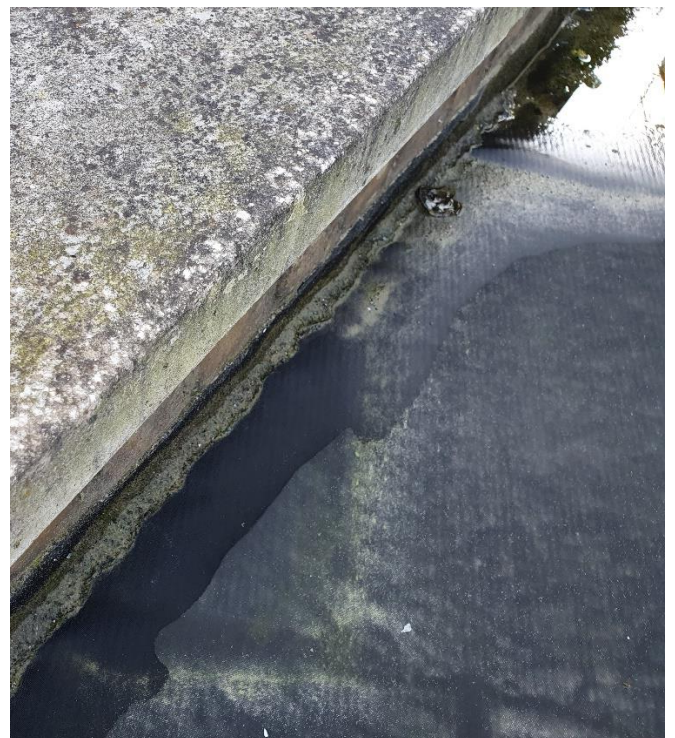
5.3.2. Zwaluwenlaan 10:

We stellen vast dat hier een achteruitbouw/bijgebouw opgetrokken is, helemaal tot tegen de betreffende hoek.

De opstanden van deze uitbouw zijn tevens niet correct uitgevoerd. De dakdichting is louter een paar centimeter opgetrokken tegen de gemene muur (ver van 15cm hoog) en is niet ingewerkt in het metselwerk. Metselwerk is

capillair en ingevolge is het niet mogelijk om waterdicht tegen metselwerk aan te werken, men dient altijd in de muur te gaan en een effectieve kering voorzien.
