Res Con Amore
P/a La Plage
Distellaan 34
8434 Middelkerke

Oostduinkerke, 6 januari 2020

Liftonderzoek: Con Amore, Distellaan 72, 8434 Middelkerke

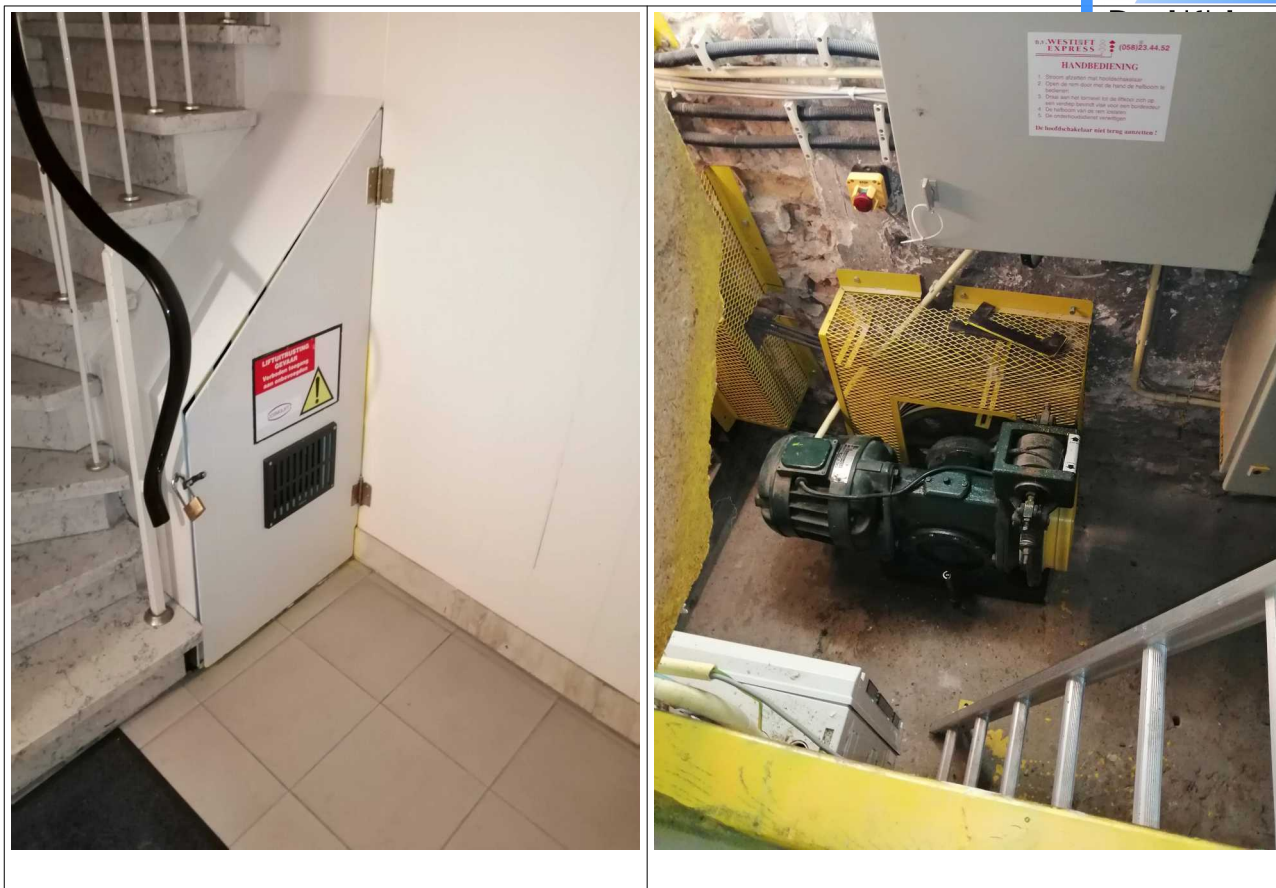
De liftmachine staat in een kelderruimte onder de trap.

Deze liftmachine zit zonder elastische verbindingen vast aan de betonnen vloer. Belangrijk om weten is dat geen enkele nieuwe machine, behalve gearless (zonder wormwielreductor) nog echt geschikt is om zonder trillingsdempers op het beton te plaatsen.

Door gebrek aan elastische schokdemping, kan zo'n machine dus inwendig sneller verslijten.

Louter ter informatie en pro-memorie mocht het ooit van toepassing zijn: OTIS heeft voor vervangmachines een geschikt chassis ontworpen dat moet gebruikt worden in dergelijke gevallen. Inwendige reactiekrachten en schokken veroorzaken een versnelde slijtage, die zich buiten de garantie manifesteert.

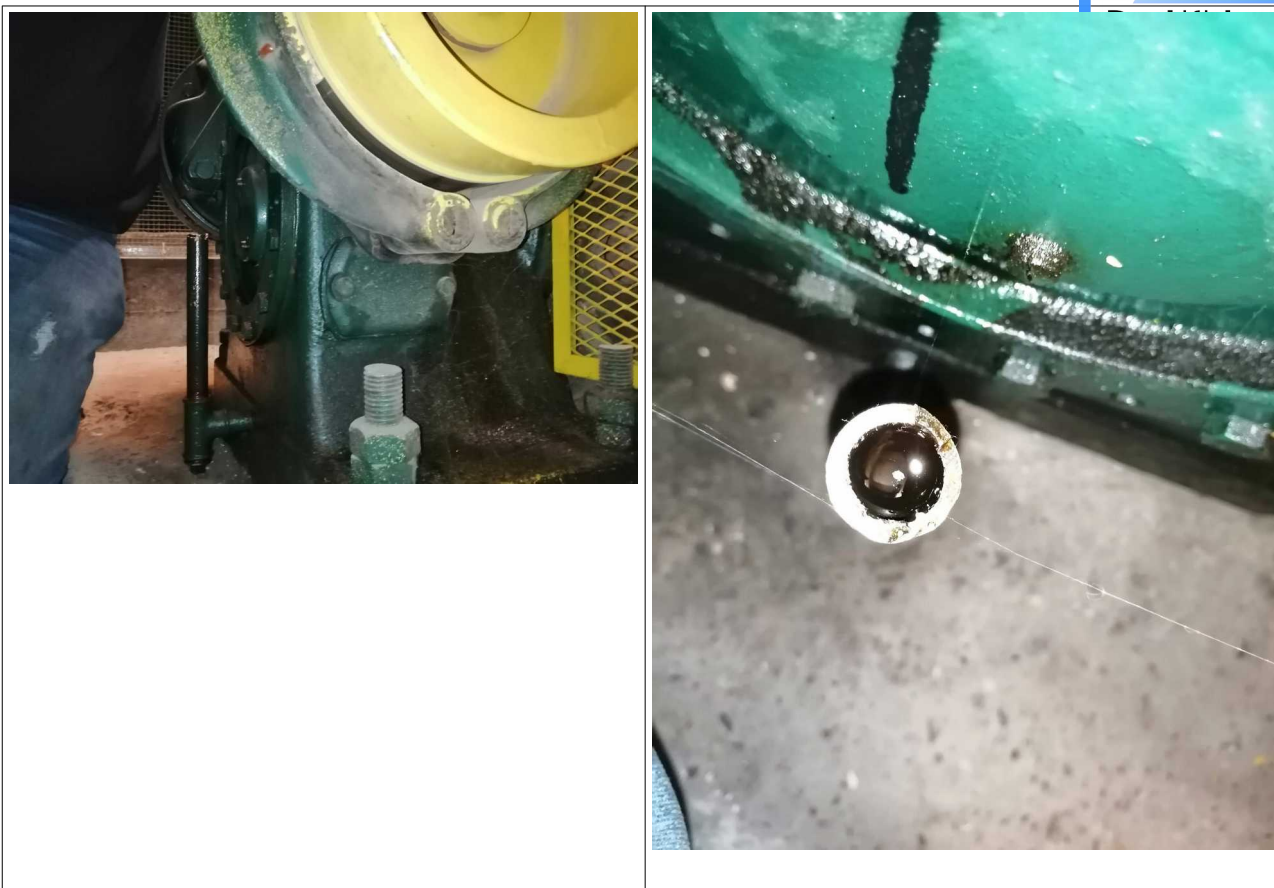
Aan de machine is een afgezaagd oliepeil aanwezig. De olie in de machine is trouwens troebel en bruin. Dit betekent dat ze eigenlijk chemisch gedegeneerd is.

Met aan zekerheid grenzende waarschijnlijkheid, werd de machine eerder al overmatig bijgevuld, waardoor er olie lekte uit de as-openingen van de sneldraaiende delen.

Het is daarop dat de remtrommel zit, en als er olie op de remmen komt, dan zal bij een noodstop de remweg langer worden. Voor het gewone gebruik heeft de rem geen kritische functie, omdat het de elektronische frequentiesturing is die de stopkenmerken van de lift bepaalt. De rem dient enkel om de vrijloop van de machine te beletten.

Om het overmatig bijgieten van olie onmogelijk te maken, heeft men het peil afgezaagd.

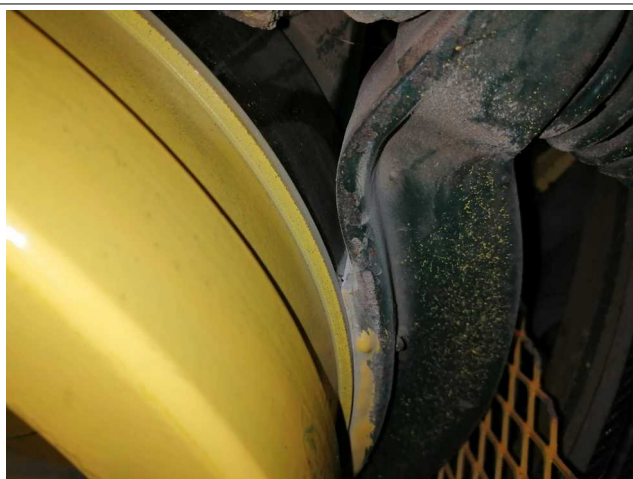
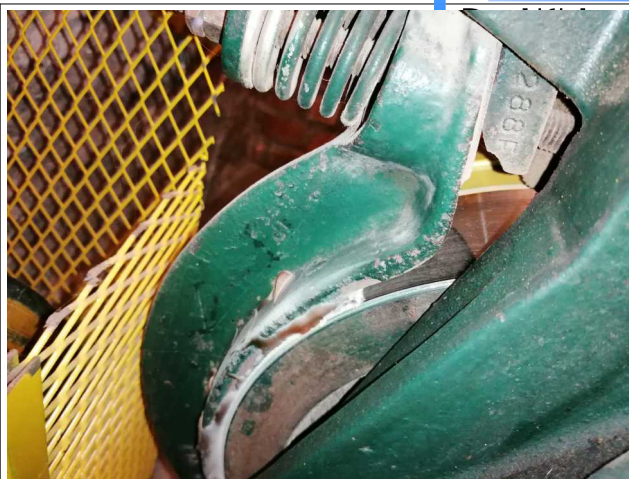
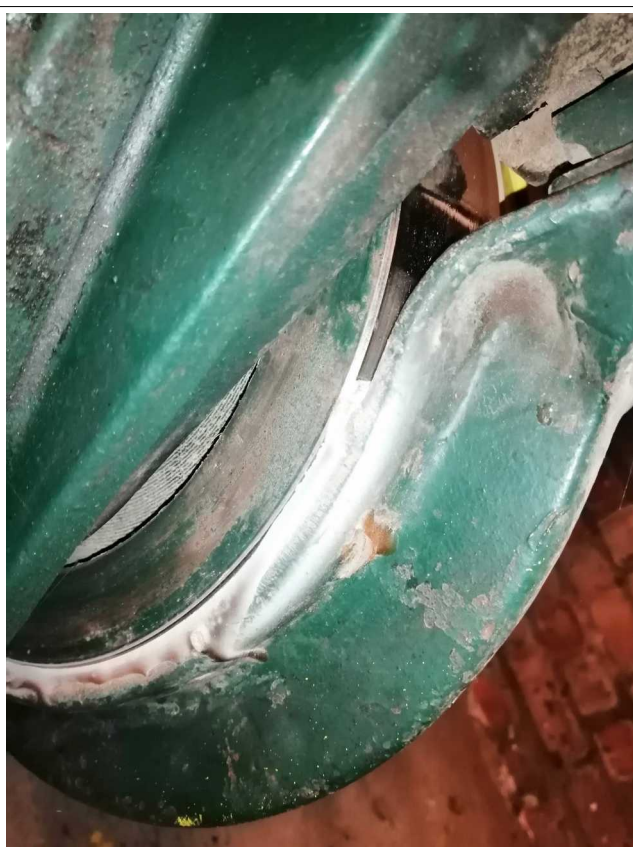
De rem zelf is proper.

Er zijn helemaal geen slijtagegroeven, en nog minder roest.

Wij hebben ook de slijtage gemeten. De speling op de tandwielen bedraagt ongeveer 50% ten opzichte van de toelaatbare slijtage van gelijkaardige nieuwe machines.

Mits het nodige onderhoud en verse olie, kan deze machine dus nog een generatie meegaan.

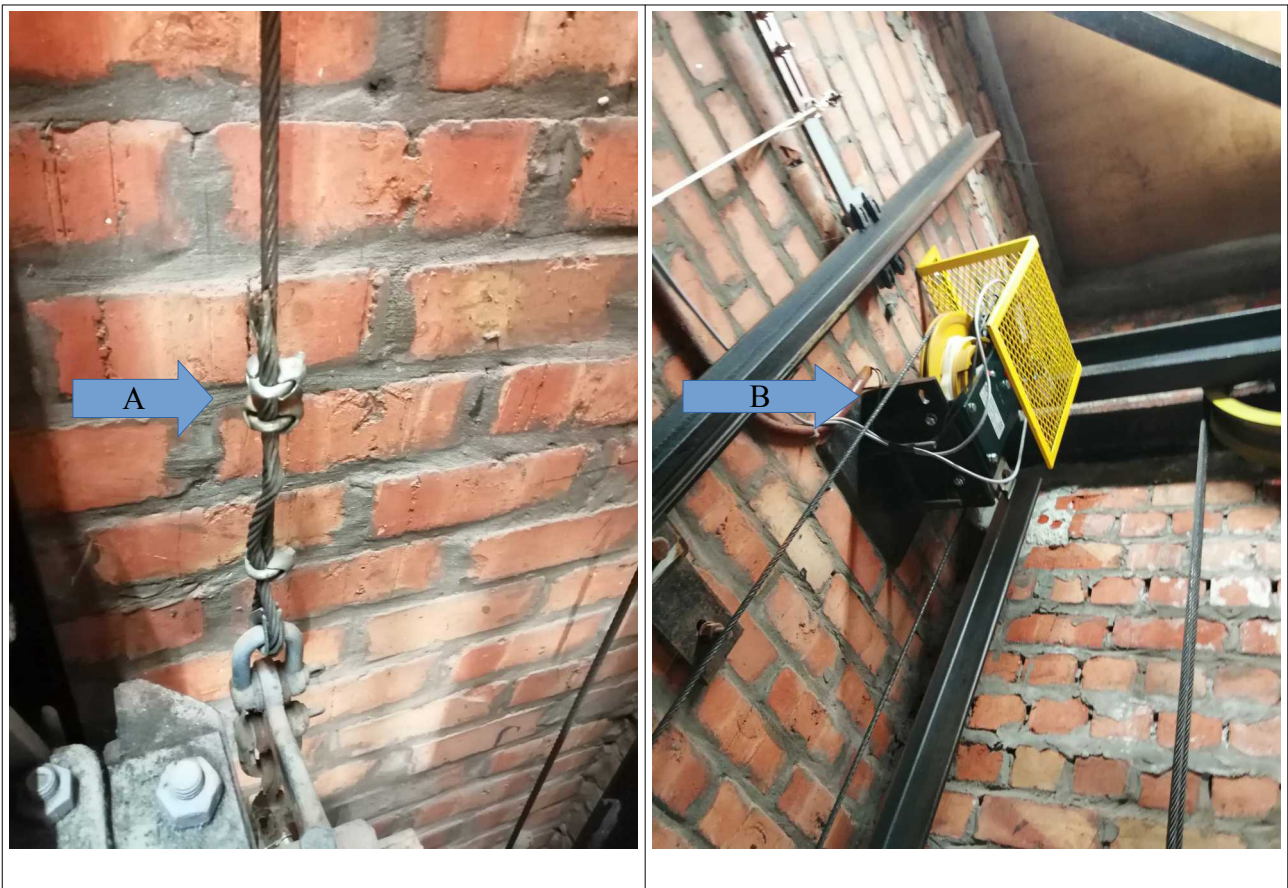
Tijdens deze slijtagemeting had ik een probleem met de snelheidsbegrenzer en de parachute.

Door de lift helemaal tot boven te laten rijden, om zodoende het tegengewicht op de buffer te laten zakken, haperde de parachute aan de snelheidsbegrenzer. Bij het terug laten zakken van de lift, blokkeerde de parachute, waardoor de lift niet meer kon zakken, hoewel ze helemaal boven in de schacht staat.

Gelukkig kwam het systeem bij voorzichtig op-en-neer bewegen alsnog terug los. De kabelklemmen aan de kabel van de snelheidsbegrenzer (hieronder: A) blijven haken achter de voetplaat van de snelheidsbegrenzer (hieronder B) die werd geplaatst tijdens de werken van de risicoanalyse.

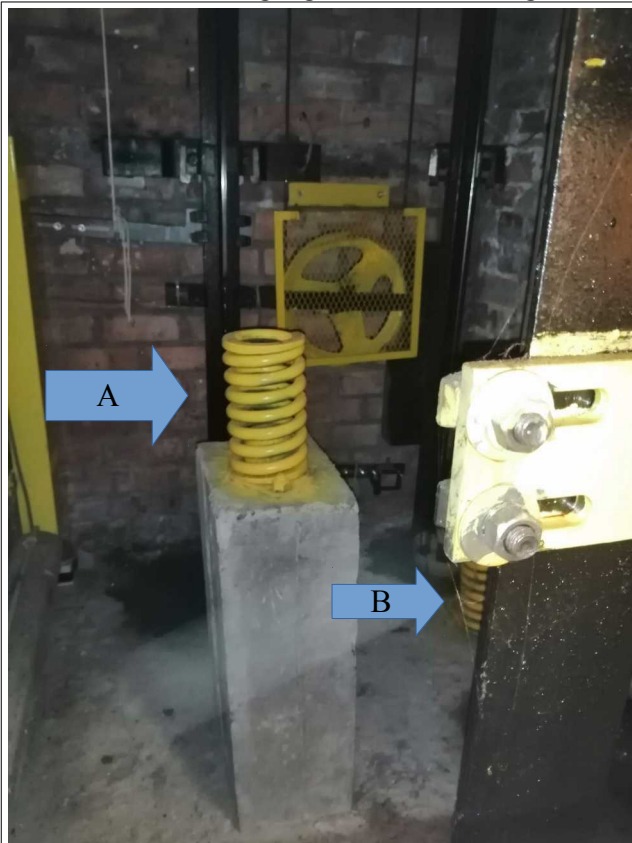
De buffer onder het tegengewicht staat te laag, evenals de snelheidsbegrenzer.

A: Buffer onder de kooi

B: Buffer onder tegengewicht

Het is tamelijk bizar dat zelfs het keuringsorganisme dit niet opmerkte tijdens de herkeuring noch tijdens de preventieve controle.
