Asbestinventarisatetest

Koning Ridderdijk 11, 8434 Middelkerke
Gemeenschappelijke delen

Attestnummer : 20240112-000004.001

Uitgegeven op : 12.01.2024

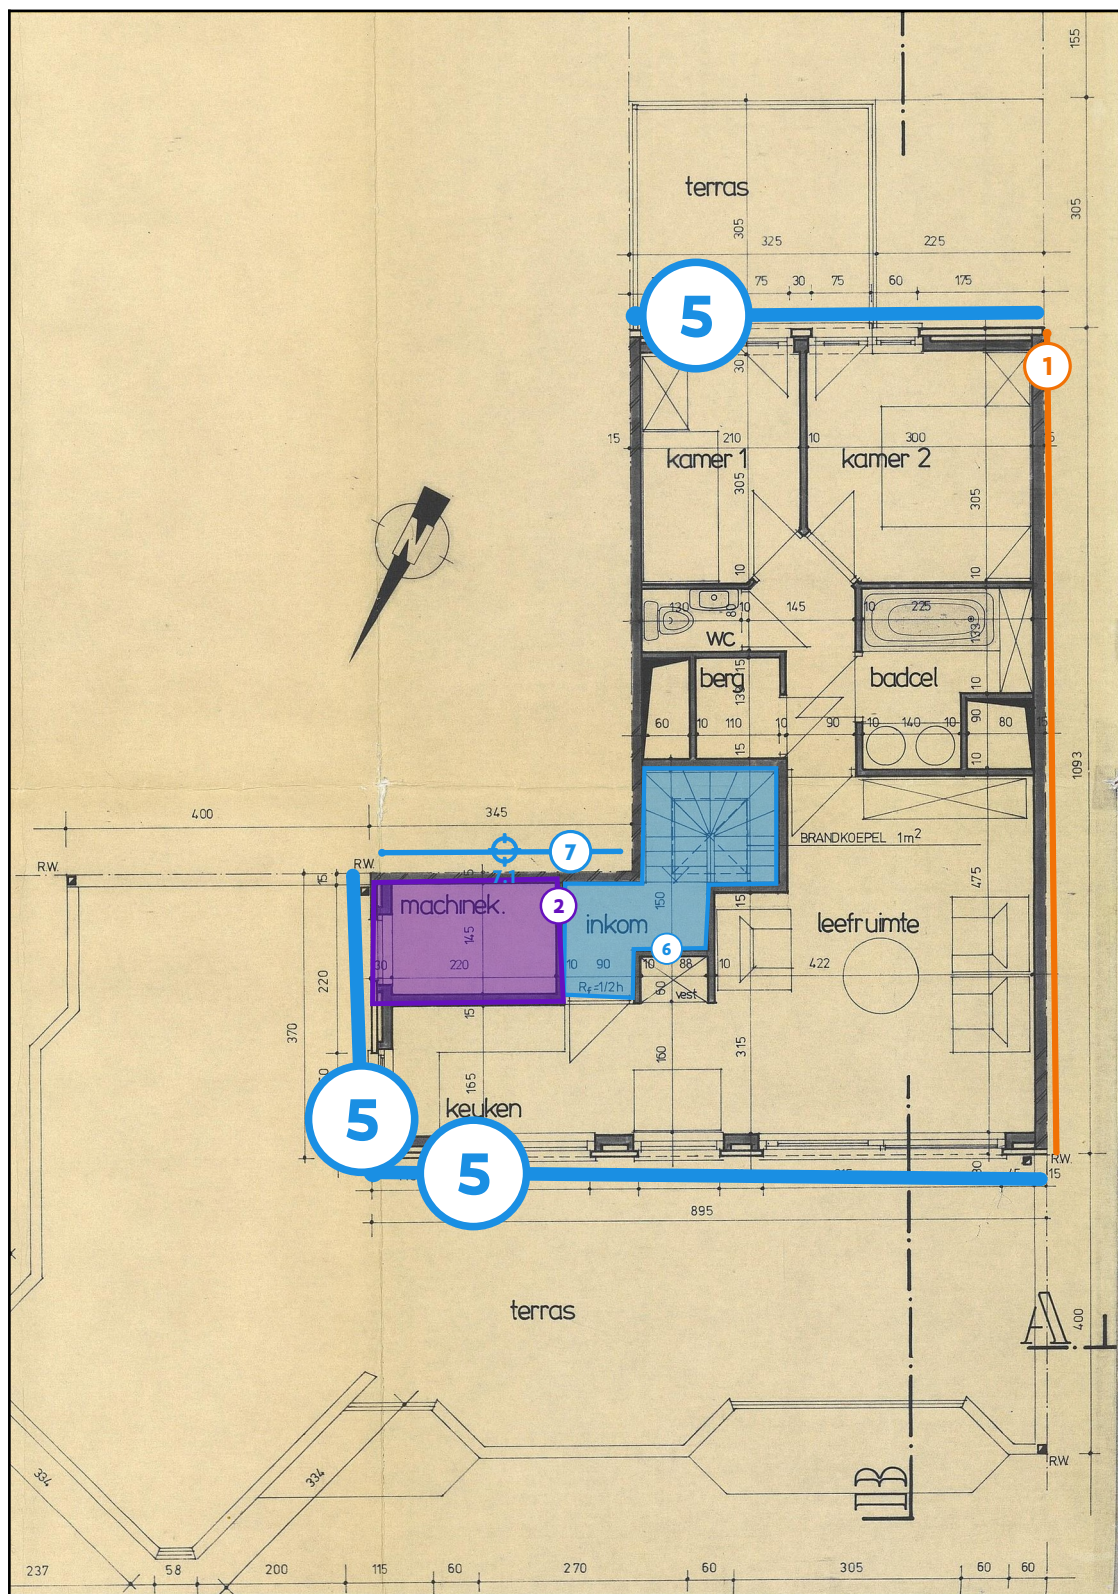
Plan 1.4: V10

1. Leien gemene muur rechtergevel	Asbestmateriaal	Verwijderen
2. Machinekamer lift	Advies	-
5. Kit - Raam buiten	Geen asbest	-
6. Pleisterwerk traphal	Geen asbest	-
7. Leien achtergevel (machinekamer lift op platte dak)	Geen asbest	-
7.1 Code: 00328-AL-1 Leien	Puntmonster	-

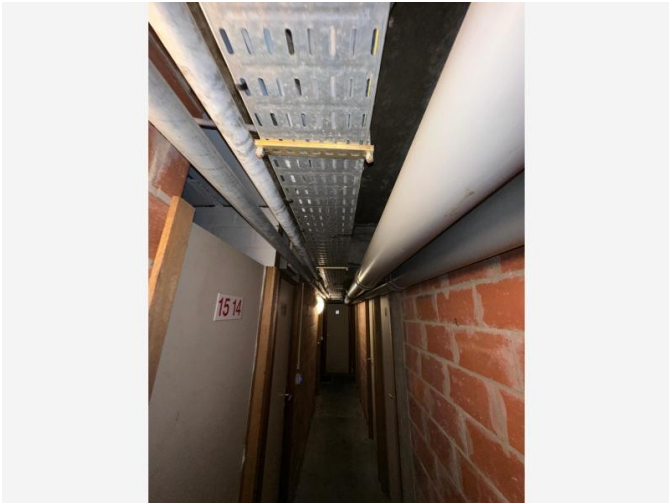
Er werden geen asbestverdachte toepassingen waargenomen in de kelder.

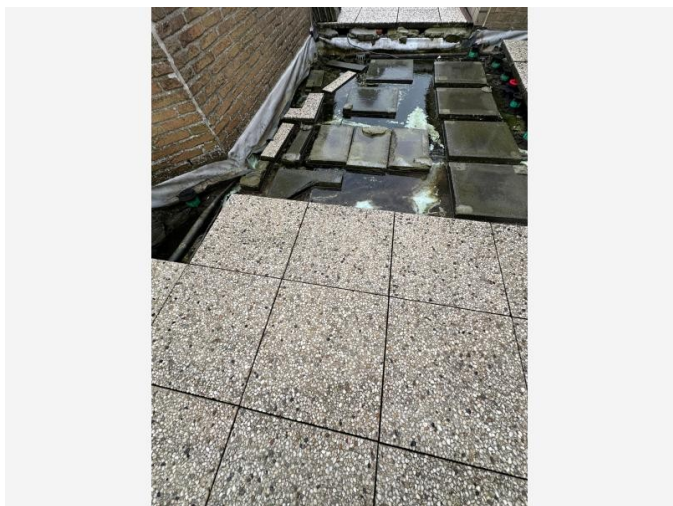
Het platte dak werd afgewerkt met EPDM.

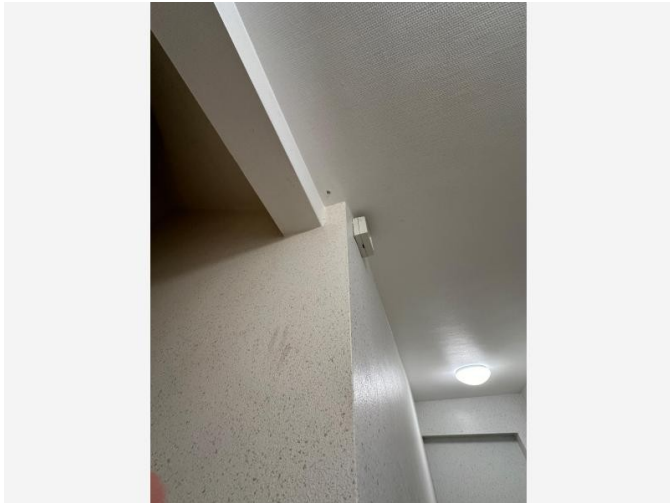
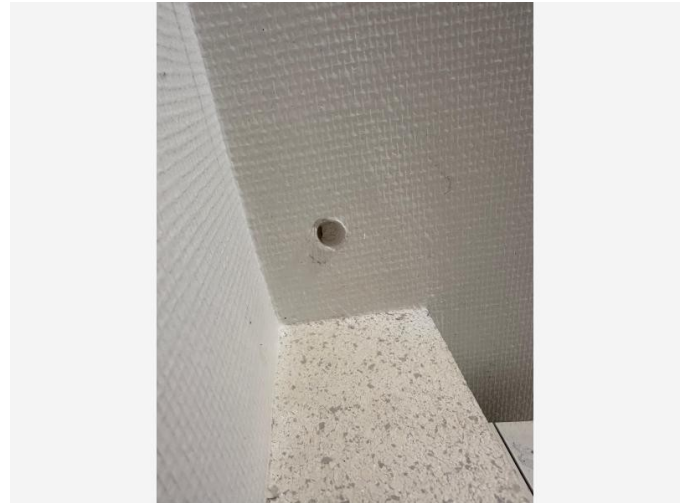
Geen asbest

#	Type	Referentie	Resultaat
6.1	Mengmonster	00328-AL-1 Pleister	Geen asbest

Beschrijving	Pleisterwerk traphal
Omgeving	Binnen
Primaire drager	Binnenwand
