Werfverslag 005 van 26/04/2024

Werf: Residentie Estelle
Koning Ridderdijk 14 - 15

B-8434 Westende

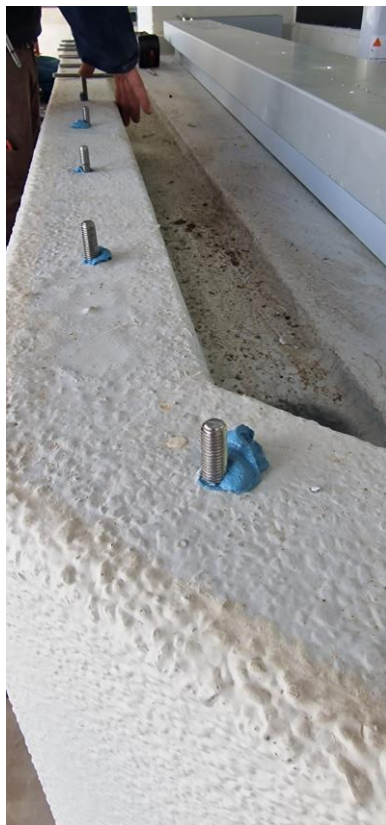
Correct uitgevoerde chemische verankering

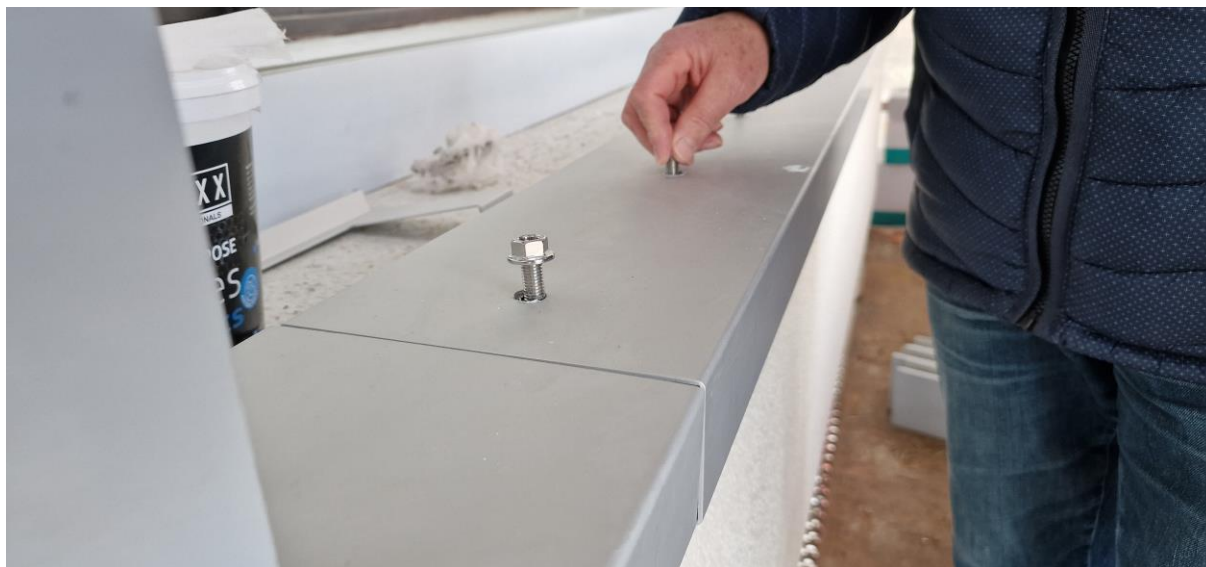
Voor plaatsing afdekkap de draadstangen nog aanwerken met vloeibare dichting

- Aflijning tussen 2 verschillende kleuren kan op sommige plaatsen beter. **In orde.**
- **Aandacht te vestigen bij het plaatsen van de chemische verankering. Bij het inbrengen van de draadstang dient er steeds chemische mortel uit het boorgat te komen. Voor montage afdekkappen dienen de verankeringen aangewerkt te worden met vloeibare dichting! Kopschotten opkitten voor plaatsing afdekkappen.**

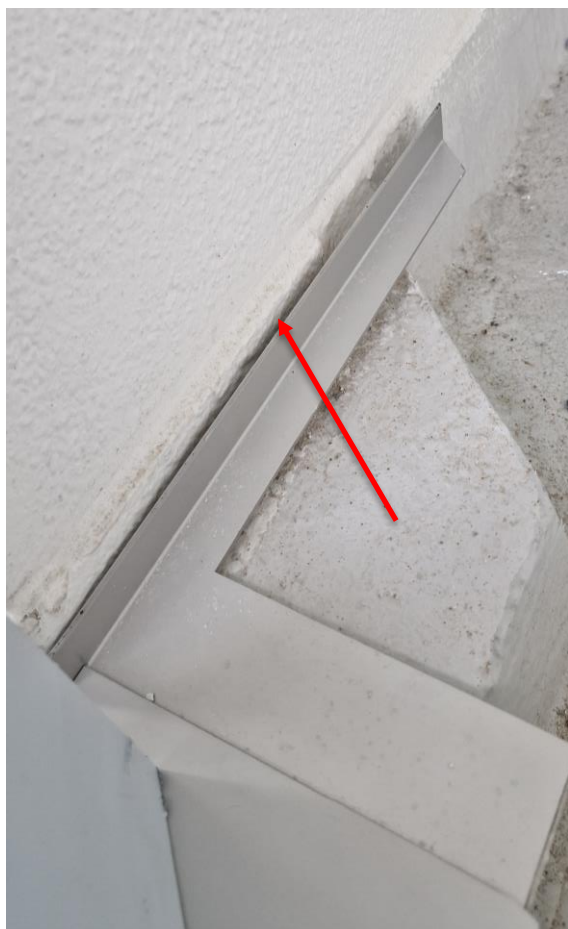
Kopschotten op te kitten voor plaatsing afdekkap

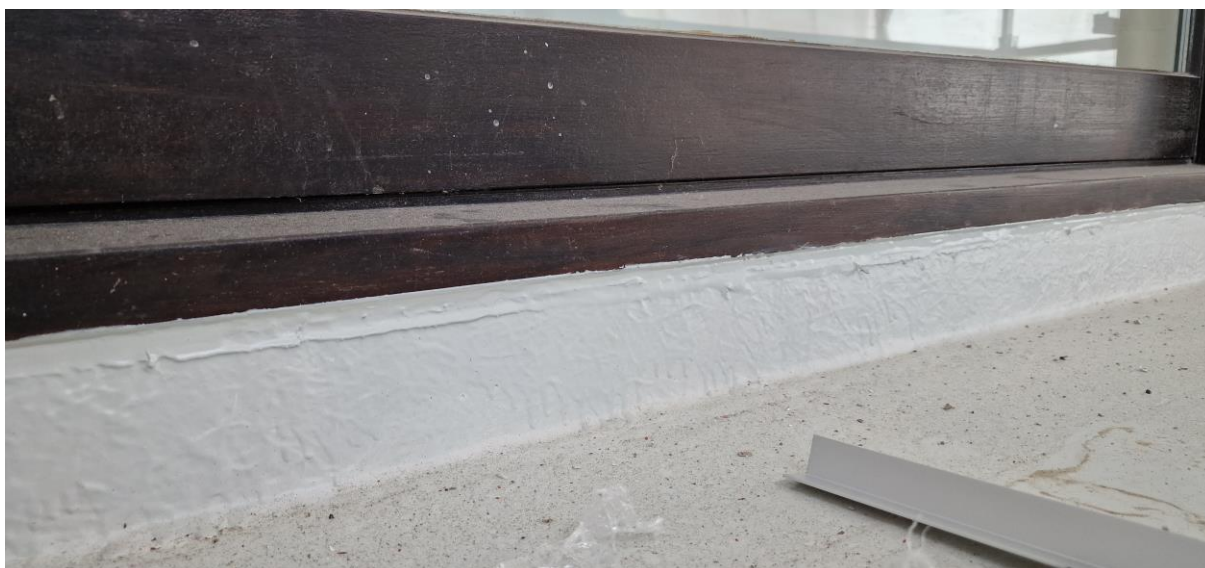
- Aandacht te vestigen aan het elastisch voegwerk thv. de ramen. Zowel esthetisch als technisch. **Reinigen van het buitenschrijnwerk nog uit te voeren, hier en daar aftekening van elastische voegkit op de ramen.**

Te reinigen raamprofielen

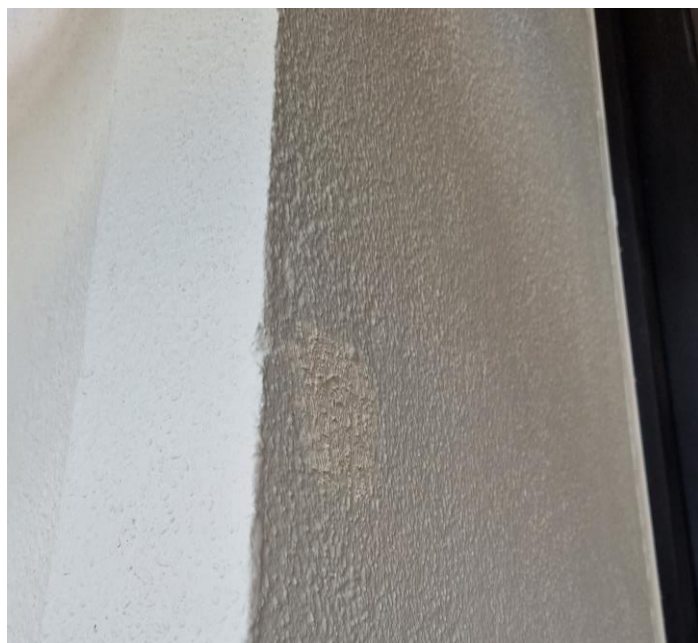
- Stand van zaken:
 - Schilderwerken zijn uitgevoerd, op retouches na;
 - Zijgevel geïsoleerd en afgewerkt (Bozica);
- Er worden zichtbare oneffenheden in het betonvlak waargenomen. Na de schilderwerken worden deze geaccentueerd. Bijwerken van deze zones is aangewezen. **Reeds bijgewerkt maar dienen nog overschilderd te worden.**

Voorbeeld van retouche oude verankering – nog te schilderen

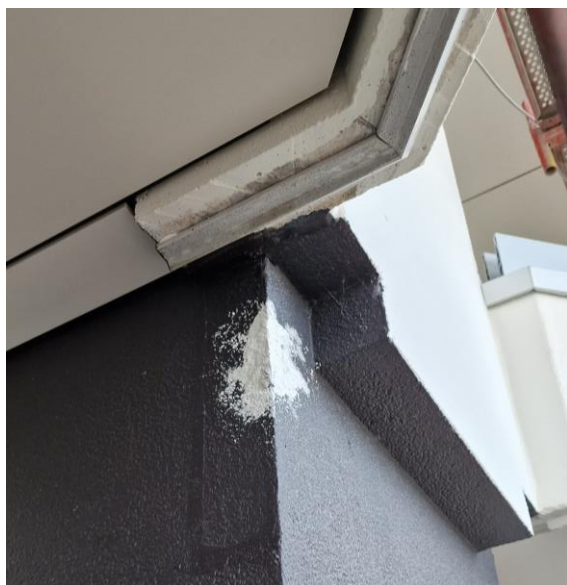
Thv. inkom nog bij te schilderen

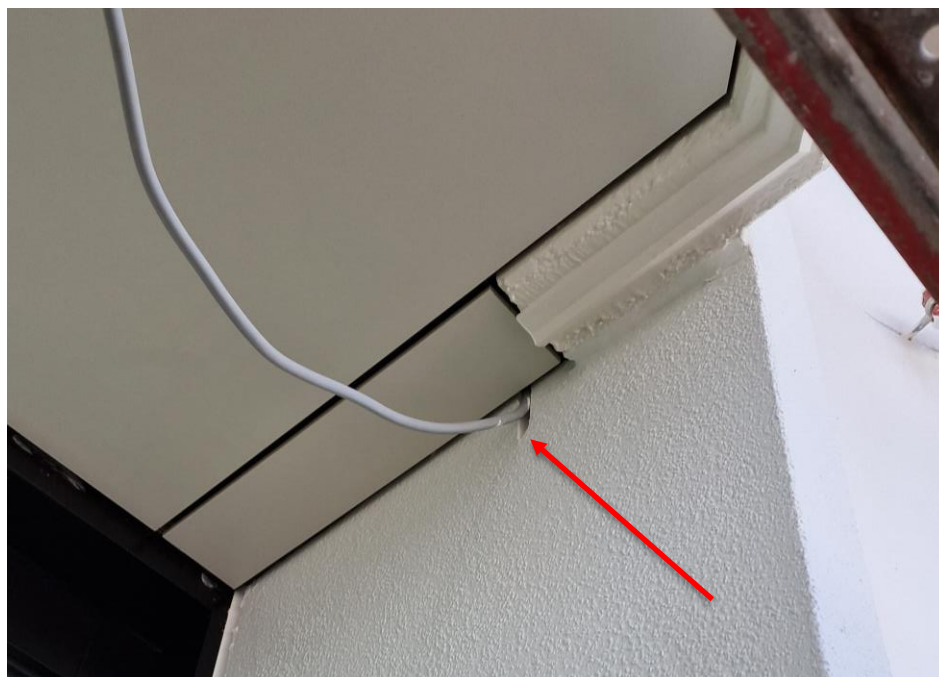
- Het kitwerk thv. aansluiting ETICS – voorgevel is niet 100%, zie foto's. Bij te werken. Thv. achtergevel kon dit niet nagezien worden.
- De inslijping thv. de elec. bekabeling komt op sommige plaatsen te laag waardoor de voorziene aftakdoos van 40 x 40mm deze niet zal coveren. De VME vraagt om dit alsnog bij te werken zodoende dit esthetisch niet meer zichtbaar is.

Maximaal 40mm onder plafond zichtbaar – bij te werken

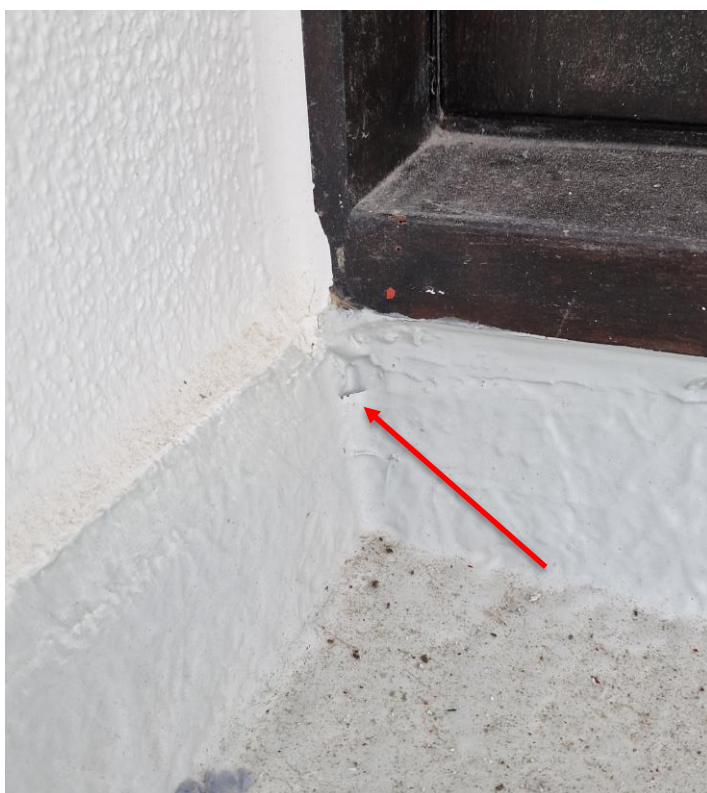
Nazicht (alle verdiepingen) waterdichting voor de volgende fase uit te voeren!

- Bij het heropstarten van de afwerking vloeibare dichting dient er terug een primer aangebracht te worden vooraleer een verdere opbouw wordt geplaatst. Een correcte (reactivation) primer volgens richtlijnen van de fabrikant in acht genomen.

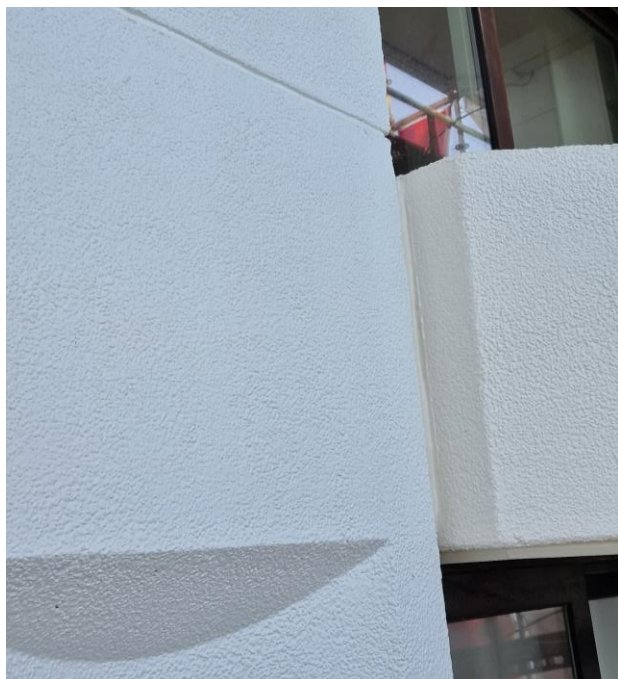
Aflijning correct uitgevoerd

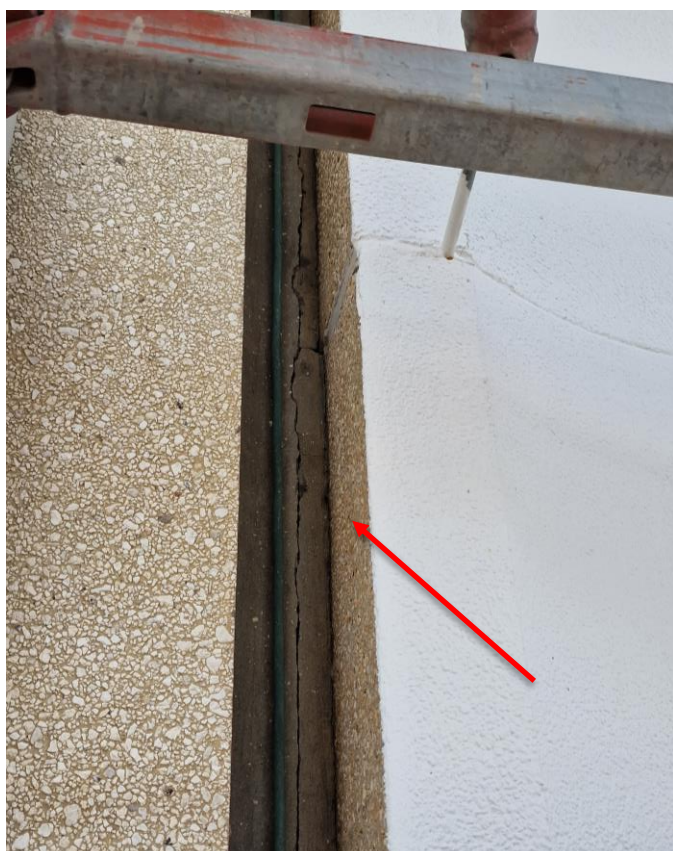
Retour gevel nog te schilderen

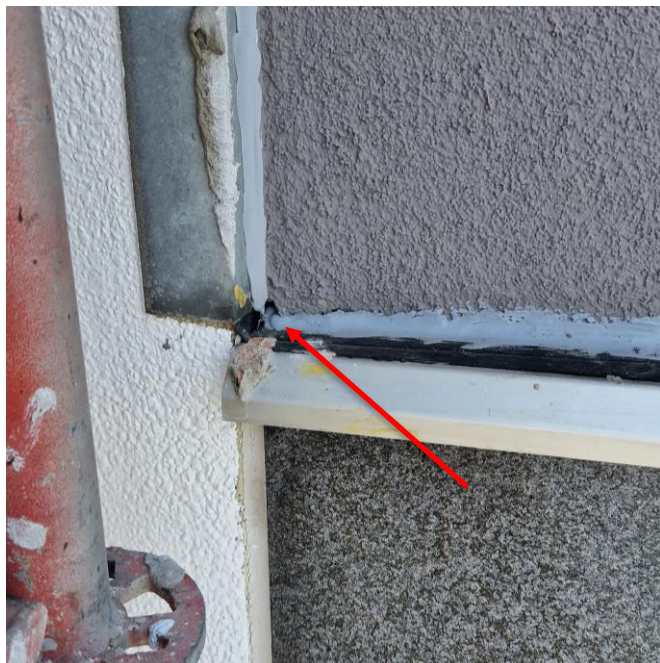
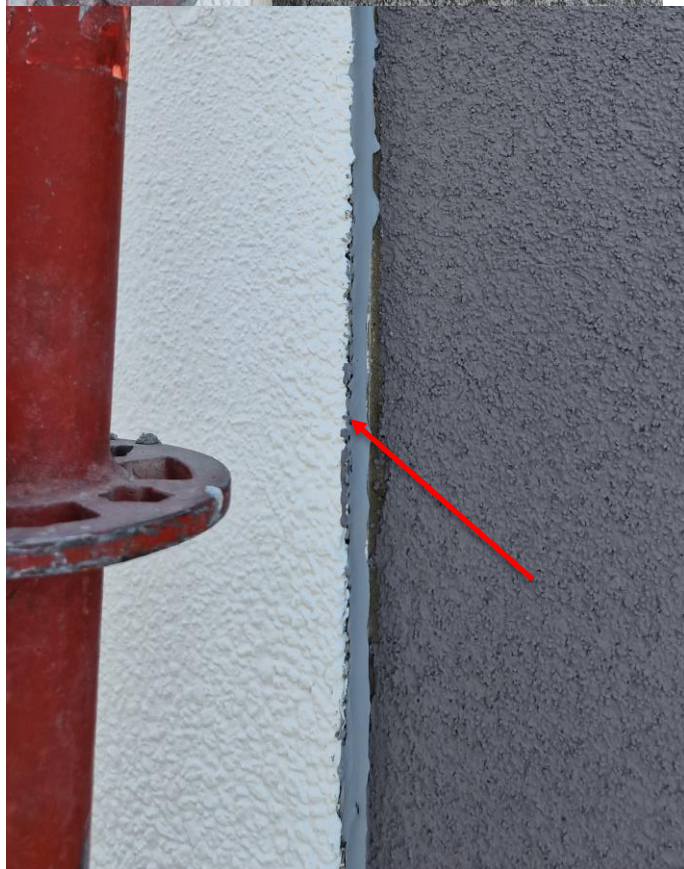
Kitwerk bij te werken aansluiting ETICS – voorgevel

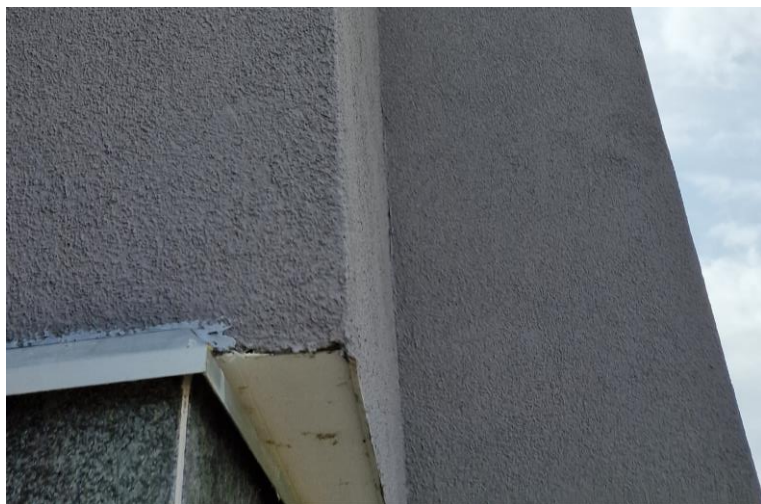
- Er werd geen gebruik gemaakt van een startprofiel thv. de aanzet van het ETICS systeem. Momenteel werden hiervoor houten planken gebruikt! **Hoe gaat men dit correct afwerken? Sluitprofiel met druiplijst werd geplaatst.**

Startprofiel + afdruiplijst geplaatst

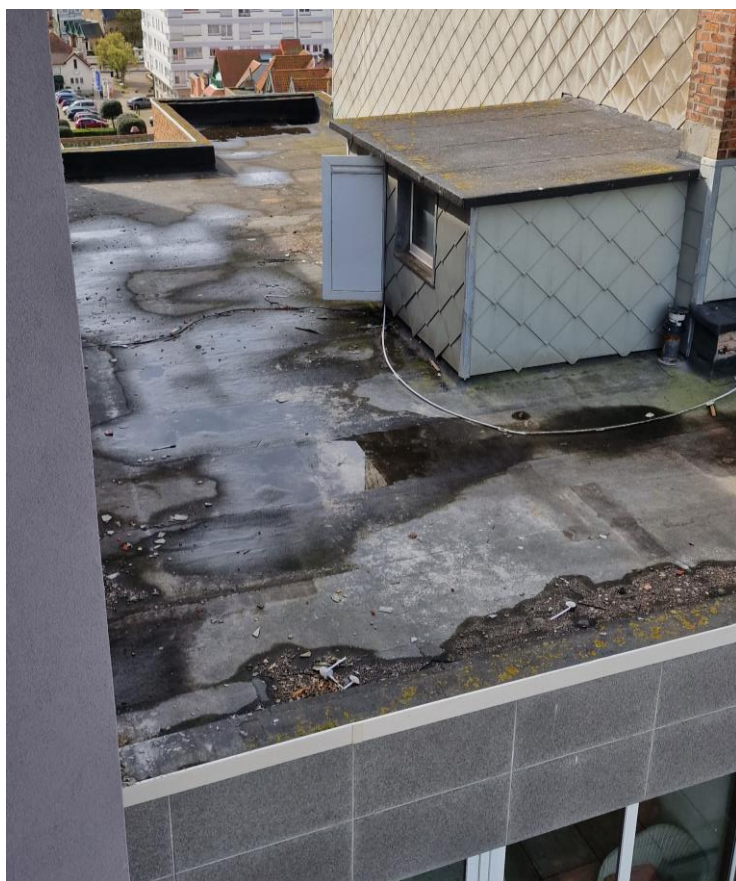
- Werd er een plaatsbeschrijving gemaakt van het aanpalende dak waarop alle materialen gestockeerd worden? Er is geen afscherming van het dak geplaatst! **Geen feedback gekregen, alsook dient het aanpalende dak nog gereinigd te worden door Bozica.**

Dak aanpalend gebouw te reinigen

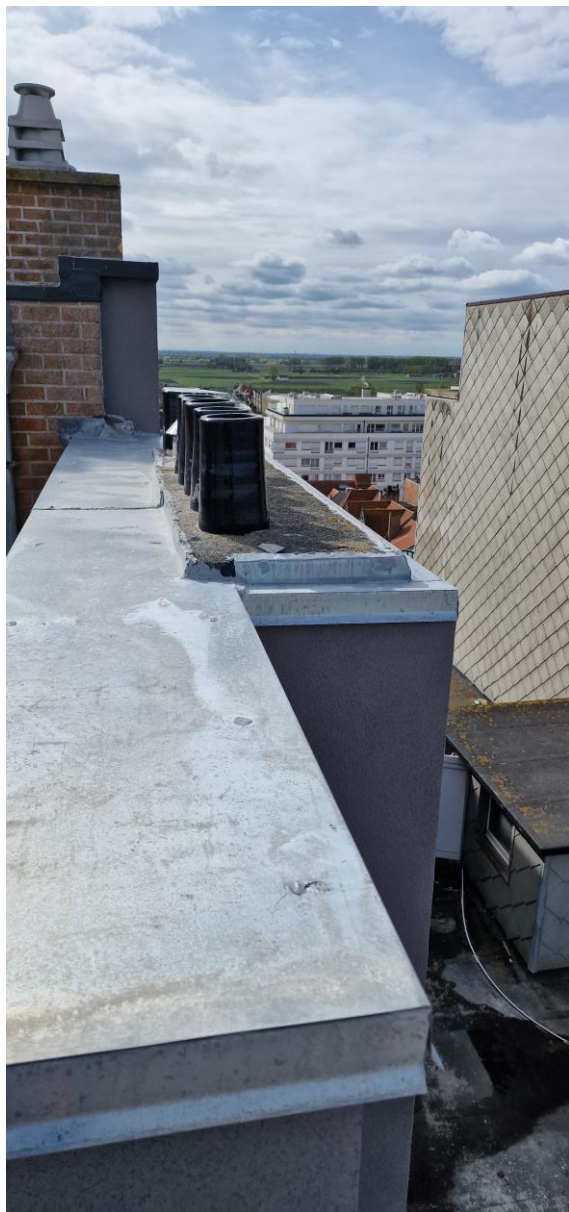
- Isolatie dient tot tegen de verbrede dakrand te komen met zwelband, is nu niet overal. **Gelieve dit nog aan te tonen met beeldmateriaal.**
- De schouw werd mee voorzien van een isolatiepakket terwijl dit niet was voorzien. Gevolg is dat het isolatiepakket nu voorbij de deksteen van de schouw uitkomt. Hier dient een correcte waterkering geplaatst te worden om waterinfiltratie achter de isolatie te vermijden. Enige mogelijkheid hiervoor is het plaatsen van alu- of zinkplooierwerk dat van onder de deksteen uitkomt. Detailtekening voor te leggen door de aannemer, en in dit geval door Bozica te bekijken. **Er werd geen detail of schets doorgegeven. Er werd zinken plooierwerk geplaatst, echter heb ik mijn bedenking of dit een duurzame oplossing is gezien dit moet rekenen op het elastische voegwerk. Dergelijk elastisch voegwerk heeft slechts een beperkte levensduur en gezien de locatie moeilijk te onderhouden. Een duurzame oplossing is het afdichten met een gewapend vloeibaar systeem.**

Plooiwerk op schouw
