VERSLAG PLAATSBEZOEK

Project: **Oriënterend onderzoek van de dakterrassen 5^e en 6^e verdieping residenties Galion, Fregate en Caravelle**
Portiekenlaan 26, O. Invalidenlaan 11 en Arendlaan 33
8434 Westende

Adres en opdrachtgever: **VME residenties Galion, Fregate en Caravelle**
Vertegenwoordigd door ERA LaPlage
Distellaan 34
8434 Westende

Opgemaakt door: **nv architectenatelier Vyvey & partners**
Kaiplein 1
8620 Nieuwpoort
058/22.21.50
info@architectenatelier.eu

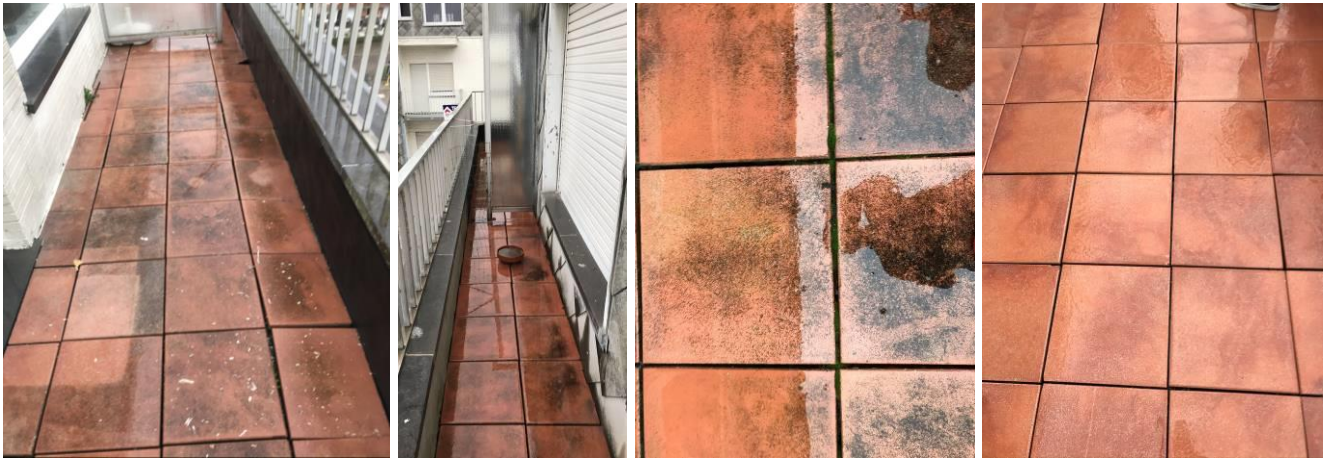
De tegels zijn vervuild en vertonen in grotere mate mosvorming, voornamelijk een esthetisch probleem, bij enkele appartementen worden gereinigde betegeling waargenomen.

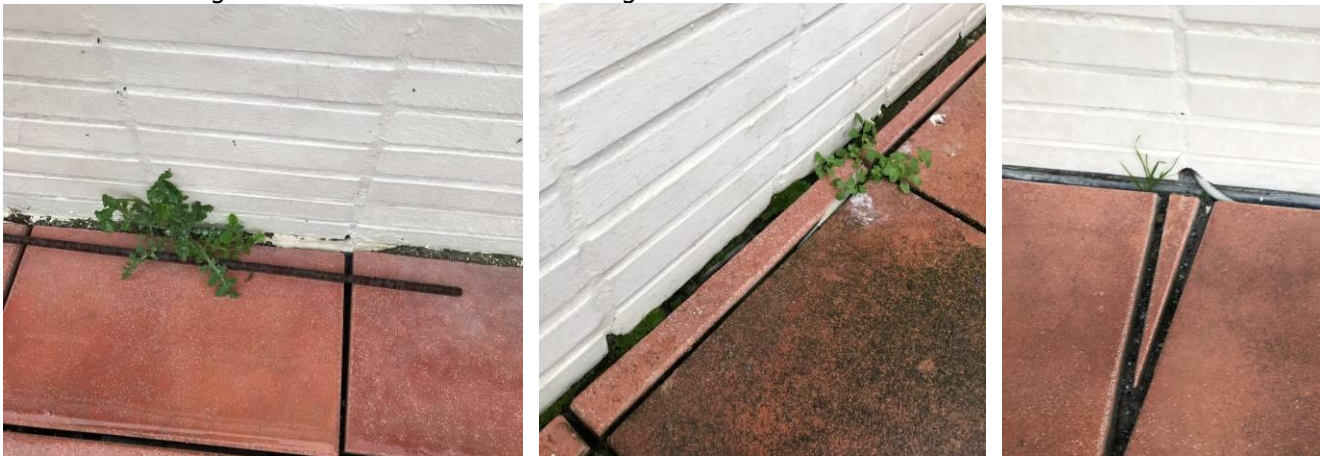
In de voegen tussen de terrasbetegeling en in aansluiting met de opgaande delen (gevels en terrasopstanden) wordt de aanwezigheid van mossen en onkruid waargenomen.

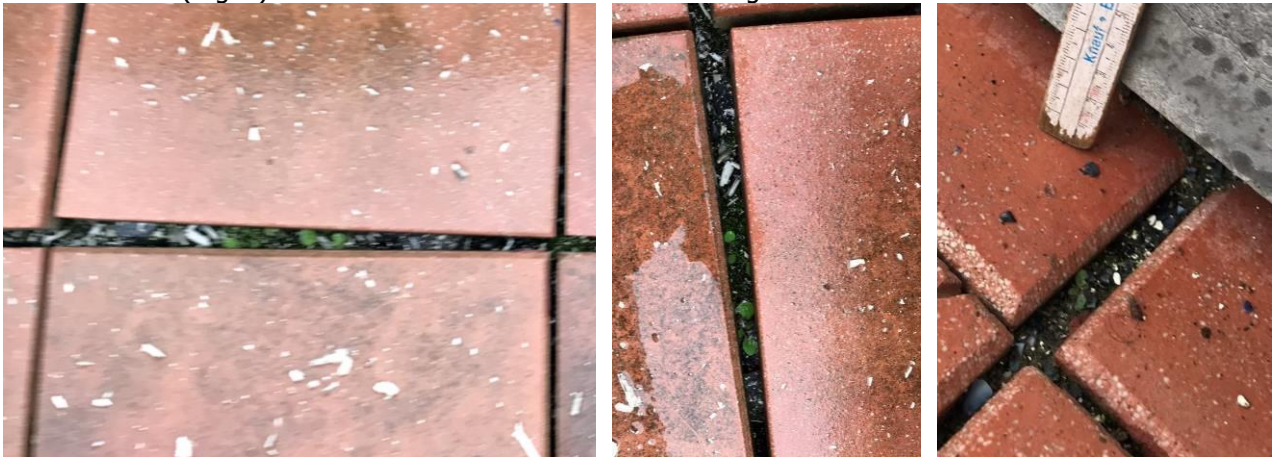
Tussen de voegen van de terrasbetegeling wordt een ophoping van vuil waargenomen wat maakt dat een vlotte afvoer van het (regen)water verhinderd wordt en het water stagneert.

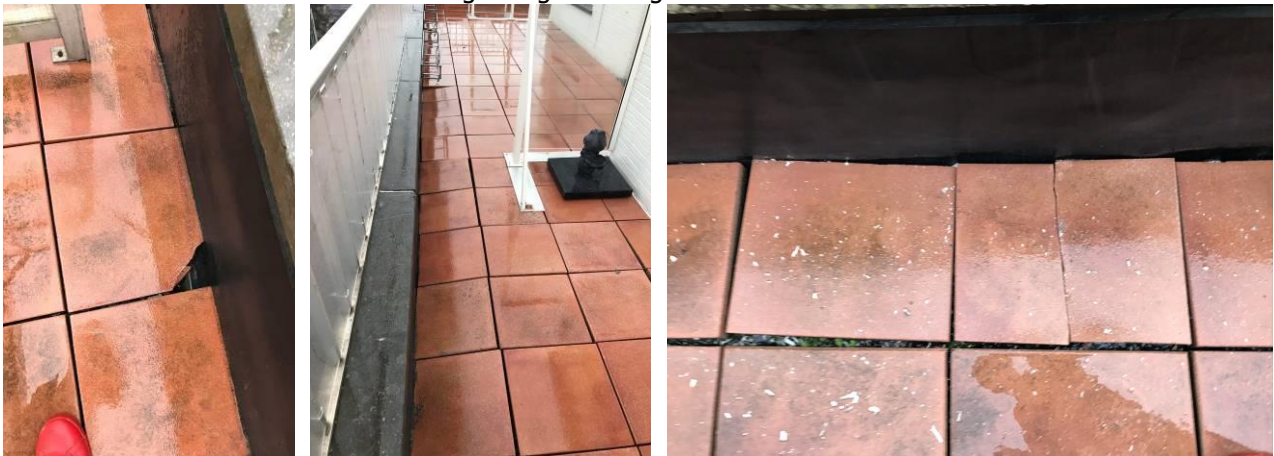
Lokaal worden verschoven en beschadigde tegels waargenomen.

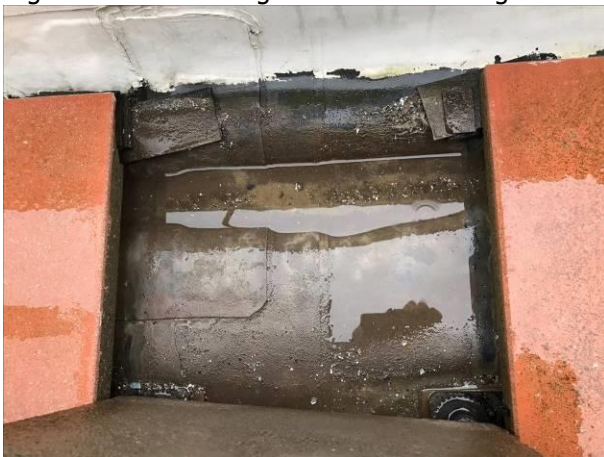
Aan de periferie van de terrassen is een goot in de dakopbouw ingewerkt voor afloop naar de verticale regenafvoer. In deze goot wordt waterstagnatie vastgesteld.

Om het water correct af te voeren en waterstagnaties te vermijden, raadt de TV 215 aan om een helling van minstens 2% te voorzien in het dakvlak en van minstens 1% in de dakgoten.

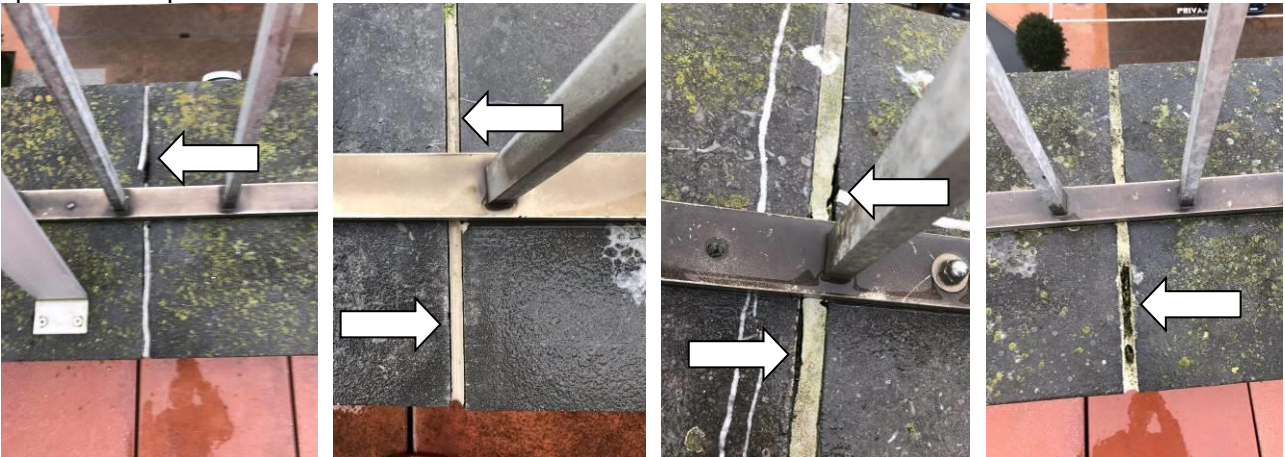
Op heel wat plaatsen worden een verweerde en onthechte elastische voegen waargenomen tussen de dekstenen op de balkonopstanden.

Zonder bijkomende bescherming tegen het zonlicht wordt de voegmassa (tussen de dekstenen en dorpels) minder duurzaam en vereist minstens jaarlijkse controle alsook frequenter onderhoud. Op basis van de vaststellingen, het gegeven dat de elastische voegmassa verweerd en onthecht is, kan het water vrij tussen de voegen infiltreren. Bij het ontbreken van een dakdichting onder de dekstenen of dorpels infiltreert het water in de constructie.

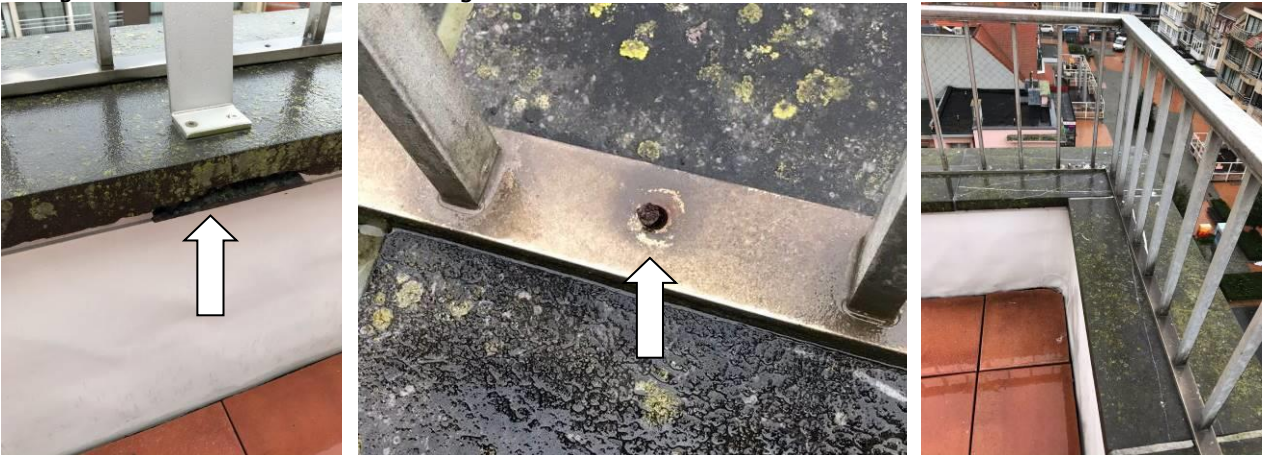
De borstweringen zijn op de dekstenen verankerd. Er worden roestende vijzen en afgebroken stukken deksteen waargenomen waardoor een onstabiel geheel ontstaat.

De schadepatronen waargenomen aan de borstweringen is eerder beperkt en kennen hun oorzaak te wijten aan het sleet van het materiaal ten gevolge de invloed van de klimatologische omstandigheden en een gebrekkige verankering in de dekstenen. Dit laatste vormt vooral een gevaar voor de veiligheid.

Vandaag is de vigerende norm, NBN B 03-004, van toepassing waardoor de hoogte van de borstweringen voor de terrassen niet meer conform is. Een handgriephoogte boven de 12 m dient een borstweringshoogte van minimum 1.20 m te hebben.

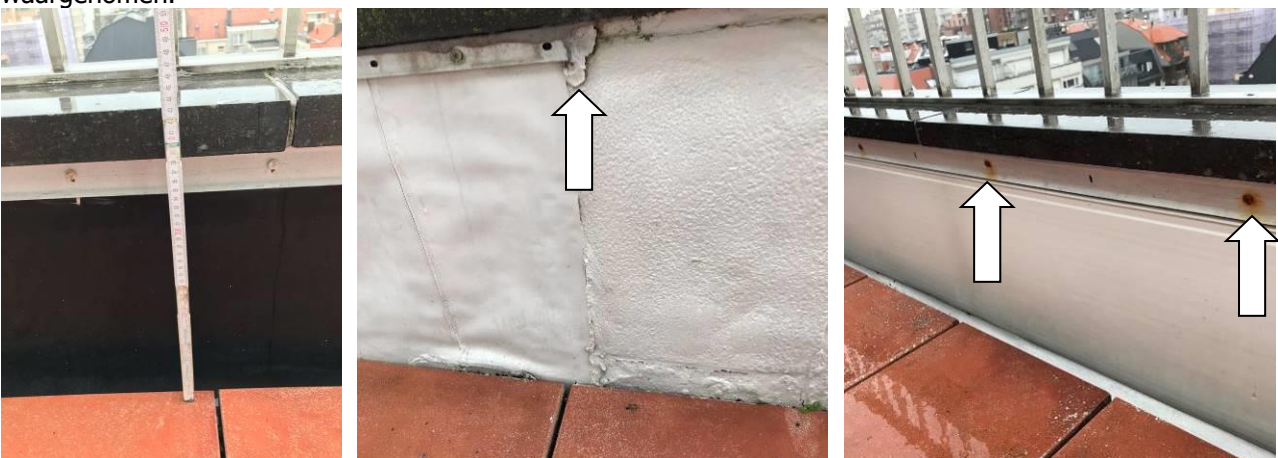
De dakdichting is verticaal opgetrokken tot tegen de onderzijde van de dekstenen en vermoedelijk niet onder de deksteen tot over de opstand heen gezien de aanwezigheid van een wandansluitprofiel. In een enkel geval is een kunststof beplating tegen de opstand voorzien, waarbij er roestende vijzen worden waargenomen.

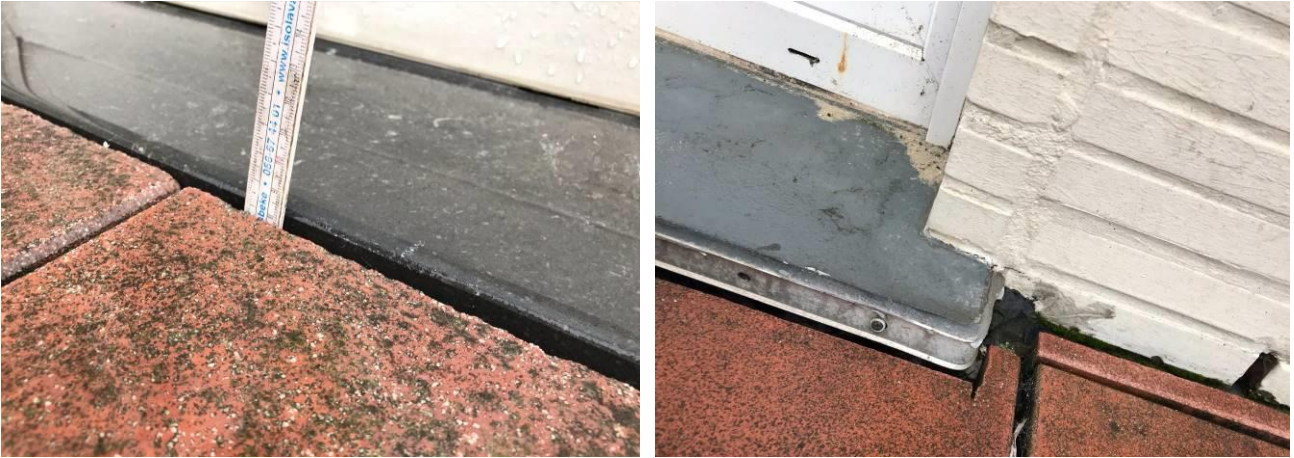
Op een aantal plaatsen dienen de dakopstanden gecontroleerd te worden op hun conformiteit met de TV 244. Deze komen voornamelijk voor ter hoogte van het buitenschrijnwerk welke aansluit op en doorgang geven naar de dakterrassen.

Conform de bepalingen van de technische voorlichting TV244, opgesteld door het WTCB, moet een continue waterdichte opstand van 15 cm gerealiseerd worden, gemeten vanaf het hoogste vlak van de onder helling geplaatste waterdichtingslagen, om zo een verzekerde verdichting van de binnenconstructie te kunnen garanderen. Daarnaast dient men erop toe te zien dat er tussen de eerste tegel en de opgaande wand een voldoende brede voeg gelaten wordt (≥ 20 mm) en dat de dakopstand minstens 50 mm boven het peil van de tegels uitkomt.

Zowel de aansluiting tegen de gevels als de opstanden en dorpels van het buitenschrijnwerk dat aansluit op en doorgang verleend naar de terrassen voldoet niet aan de technische voorlichting en zijn zo potentiële punten van waterinfiltraties.

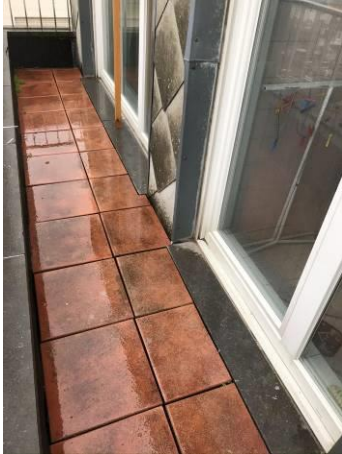
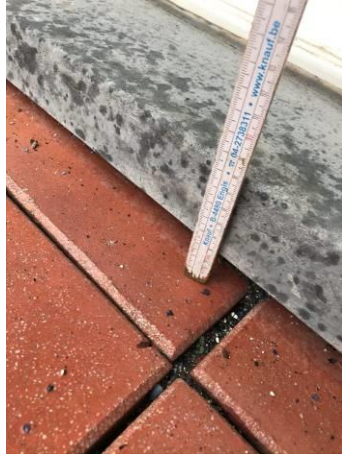
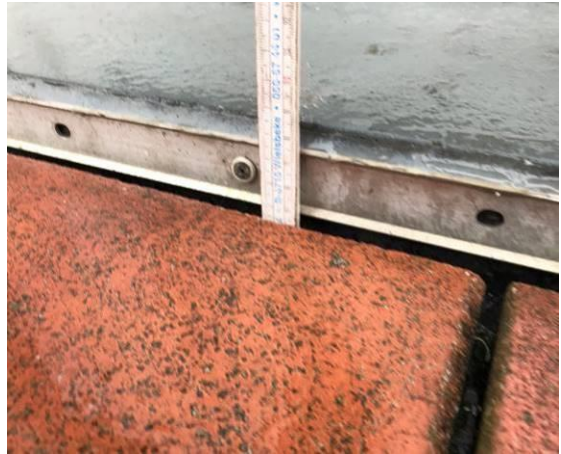
De voeg tussen de dorpels en terrasbetegeling is < 20 mm.

De dorpels onder het buitenschrijnwerk dat toegang geeft tot de dakterrassen worden verwijderd zodat de dakdichting achter en zijdelings van de dorpels opgetrokken kan worden. Na de dakwerken worden nieuwe dorpels voorzien.

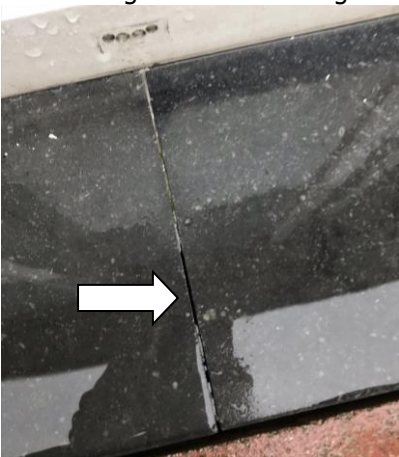
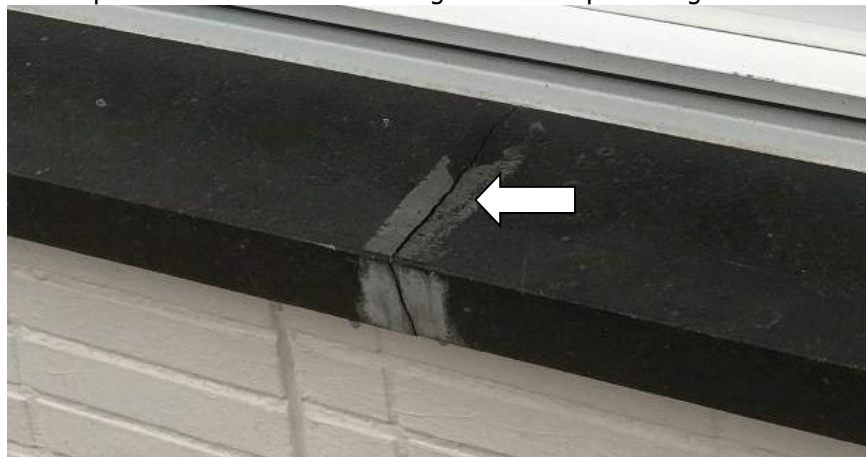
In enkele gevallen is de voeg tussen 2 dorpels verweerd en wordt een gebroken dorpel waargenomen.

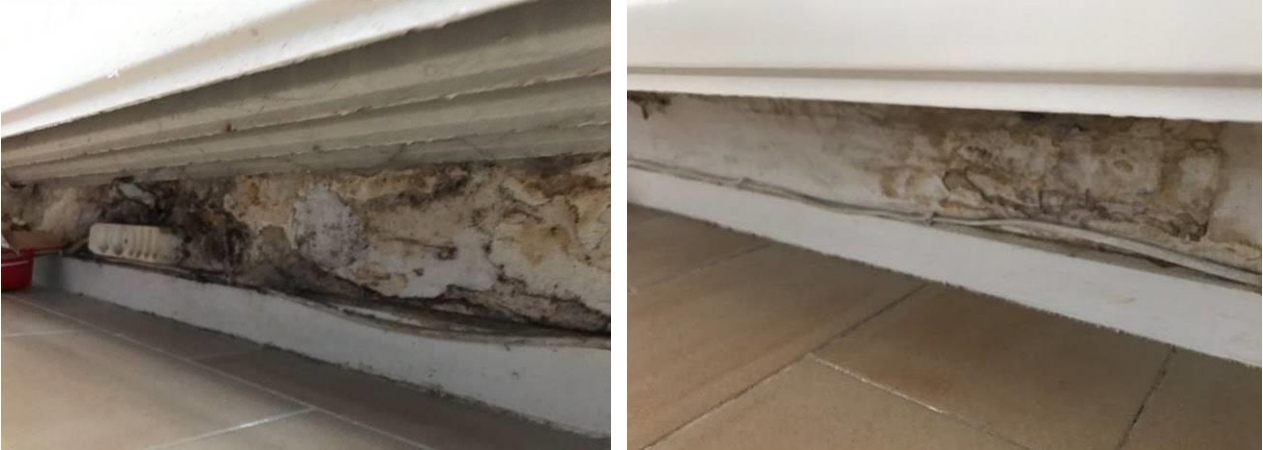
Enkele muren en opstanden in aansluiting met de dakterrassen vertonen vochtplekken, afbrokkelend pleisterwerk en schimmelvorming, als gevolg van waterinfiltraties.

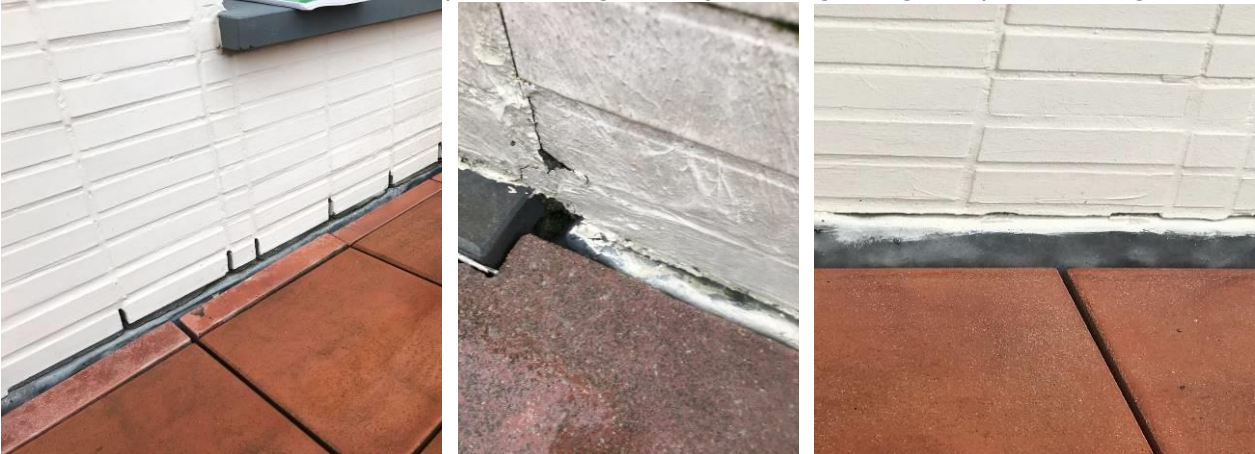
De betegeling ligt in de meeste gevallen op gelijke hoogte van de opgetrokken dakdichting achter de loden slab. Ten opzichte van de betegeling is er geen waterdichte opstand voorzien. Enkele geveldelen zijn voorzien van open stootvoegen terwijl andere gevels geen open stootvoegen hebben.

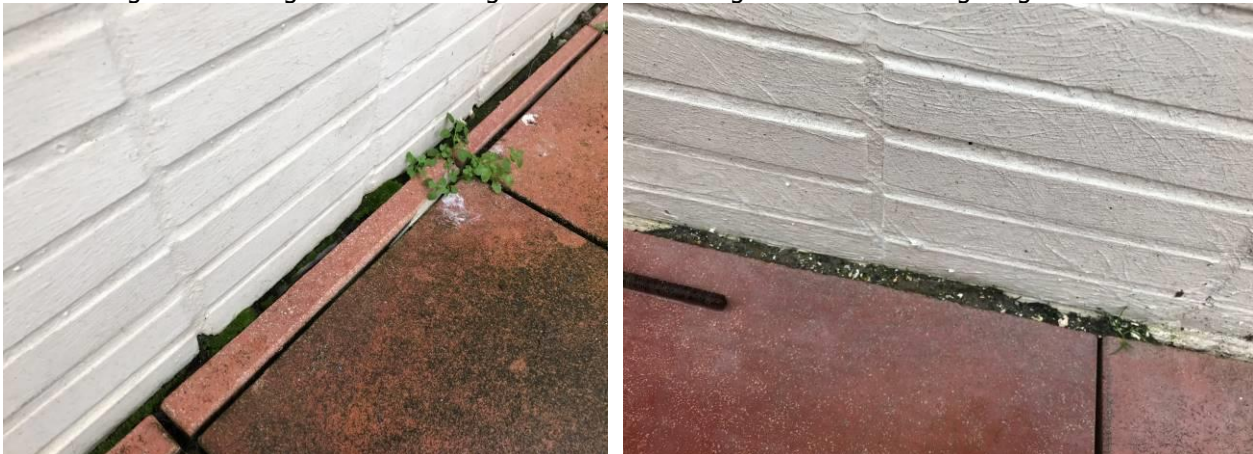
Mosvorming wordt waargenomen ter hoogte van de aansluiting tussen dakdichting en gevel.

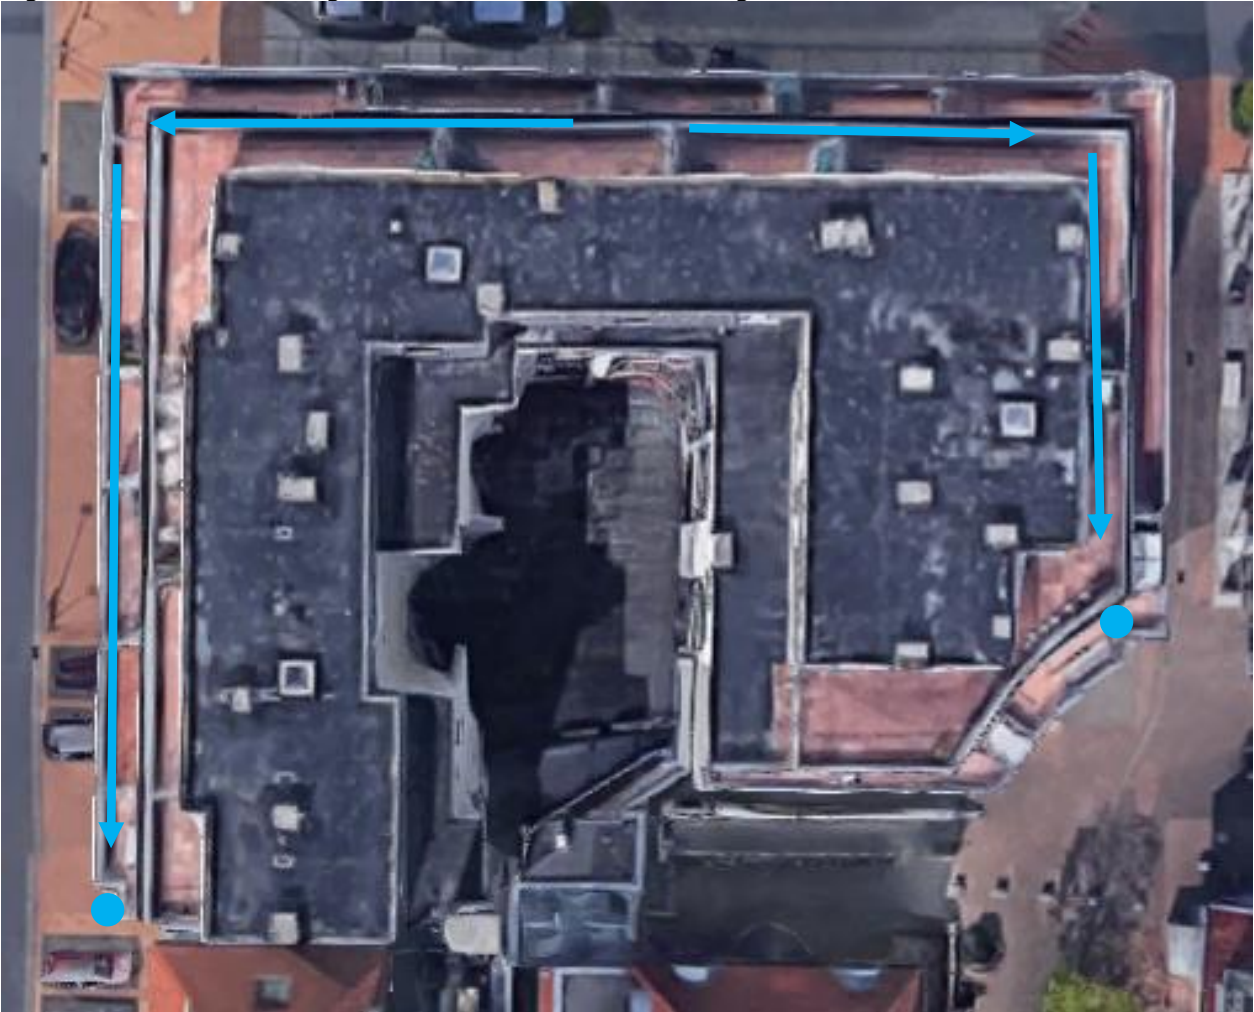
Er worden slechts twee regenafvoerpijpen waargenomen op de hoek met de gevels kant Henri Jasparlaan. Het (regen)water van de dakterrassen moet ongeveer 50 meter aflopen over de terrassen alvorens in een regenafvoerbuïs verticaal afgevoerd te worden naar de riolering.

Het gegeven dat enkel op de hoek met de achtergevel slechts twee regenafvoerpijpen zijn voorzien, maakt dat het (regen)water van de terrassen aan de Oorlogsinvalidenlaan via zowel de Portiekenlaan als Arendlaan de volledige periferie van de terrassen dient af te lopen alvorens in de verticale afvoerpijpen kan afwateren. Een aanzienlijke hoogte dient voorzien te worden in een hellingsbeton om een gedegen waterafvoer te garanderen.

Gezien slechts 2 afvoerbuizen aanwezig op de hoek met de achtergevel dient het water van de terrassen aan de voorgevel ongeveer 50m te verlopen alvorens afgevoerd wordt in de afvoerbuizen. Dit zou volgens de technische voorlichtingen resulteren in een minimale opbouwhoogte van 50 cm voor afschot (in geval opnieuw gewerkt zou worden met een goot rondom de terrassen).

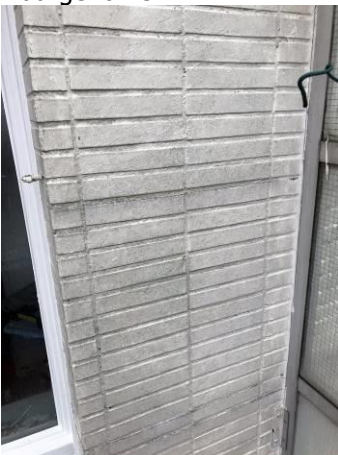
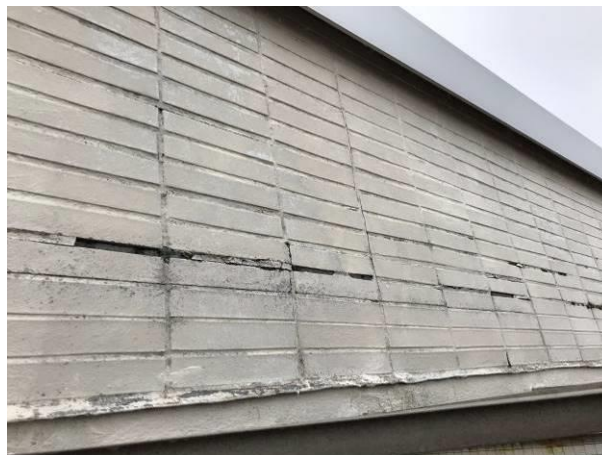
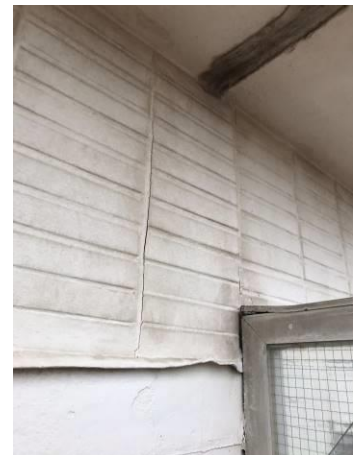
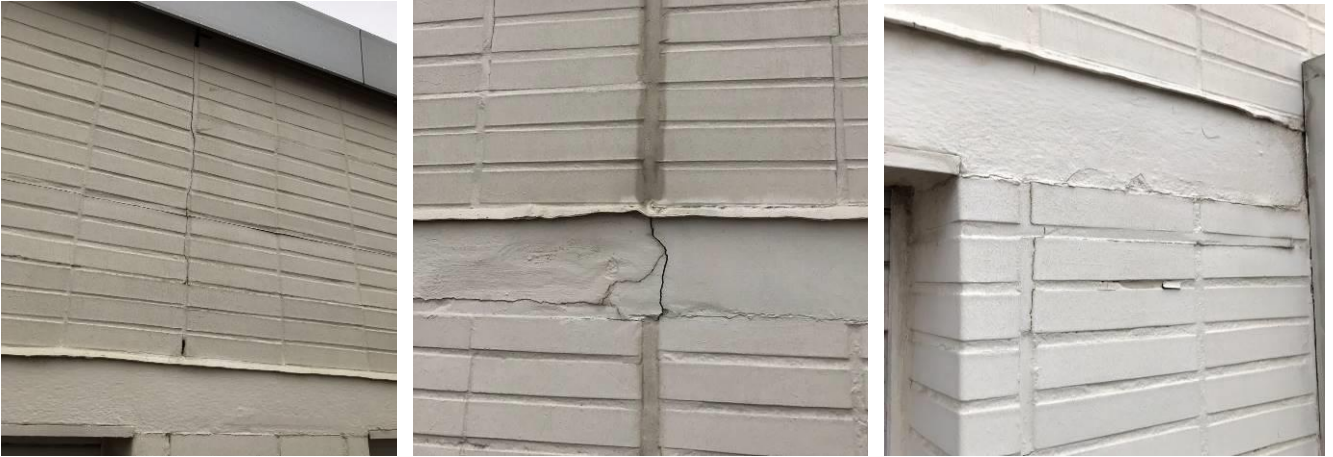
De aanpalende geveldelen van de 5^e en 6^e verdiepingen, een wit geschilderde baksteen, vertonen lokaal een grotere vervuiling, waarbij in enkele gevallen uitgedrukte voegen en barsten in de voegen en stenen worden waargenomen.

De vervuiling van de gevel komt tot stand door de klimatologische omstandigheden zoals regen, zon en luchtvervuiling welke inwerken op de elementen en poriën. Deze raken verzadigd waardoor de na verloop van tijd zal verkleuren en vervuilen. Ten gevolge de invloed van de zon verdampt het binnengedrongen water waardoor stof en vuil achterblijft in de poriën van de steen. De vervuiling heeft geen invloed op de intrinsieke kwaliteit van het gevel en scoren dus vooral slecht vanuit esthetisch oogpunt.

In basis kan de gevel gereinigd worden, de noodzakelijke steen en voegherstellingen uitgevoerd worden waarna de gevel opnieuw voorzien wordt van een buitencoating.

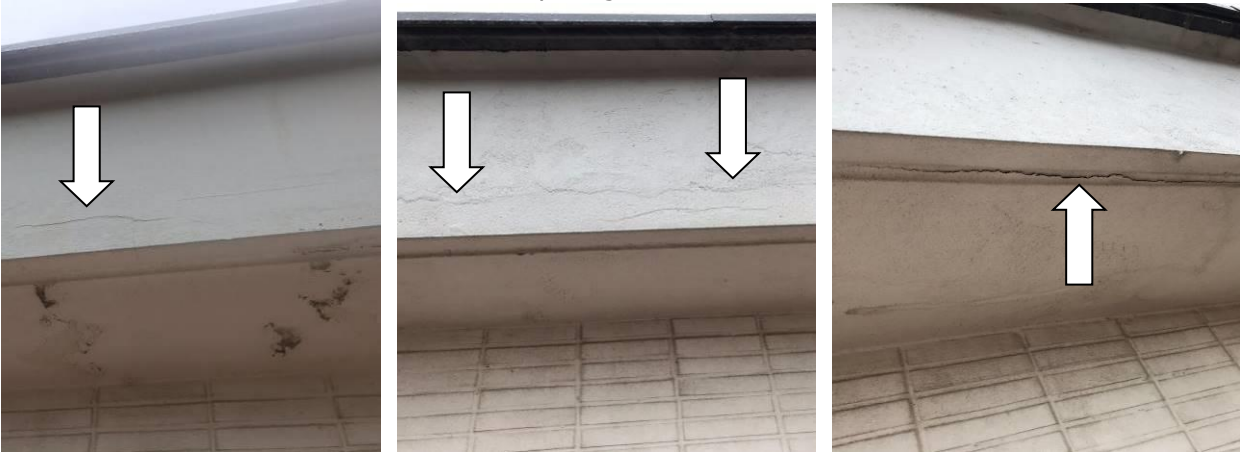
De dakrandbalk vertoont op verschillende plekken afbladdering van de coating en scheurvorming, dit laatste vermoedelijk het gevolg van corroderende wapening.

De dakterrasluifel/ dakrandbalk vertonen naast afbladdering van de coating ook scheurvorming. Oorzaak hiervan is hoogstwaarschijnlijk corrosie van de langswapening. Als expansieve roest zich vormt ontstaat er scheurvorming, dit schadebeeld is typisch voor corrosie van de wapening ten gevolge carbonatatie. Via deze scheuren kunnen water en lucht (aan de kust gepaard met chloriden!) gemakkelijker in het beton trekken en voor een verdere aantasting zorgen van de wapening en het beton, wat op middellange termijn voor een exponentiele groei zorgt van de uit te voeren betonherstellingen en hiermee gepaard gaande kosten.

De betonelementen zullen worden gereinigd en de noodzakelijke betonherstellingen zullen uitgevoerd worden. Dat wil zeggen dat het betonoppervlak wordt afgeklopt en de losse en aangetaste delen worden uitgekapt en hersteld met een herstellmortel.

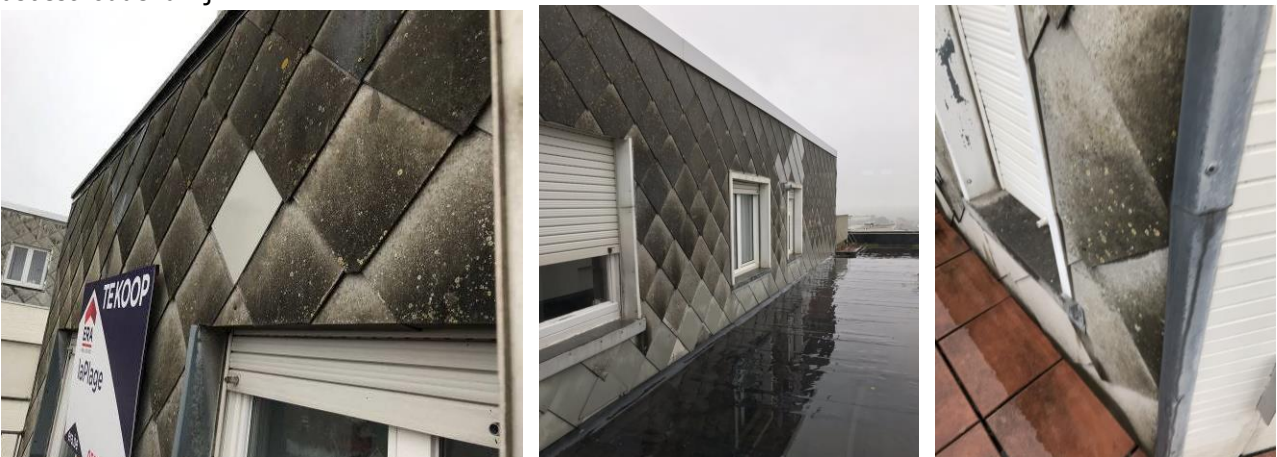
De gevels 5^e en 6^e verdieping aan de 'binnenzijde' en kant H. Jasparlaan zijn voorzien van leien welke mogelijks asbesthoudend zijn.

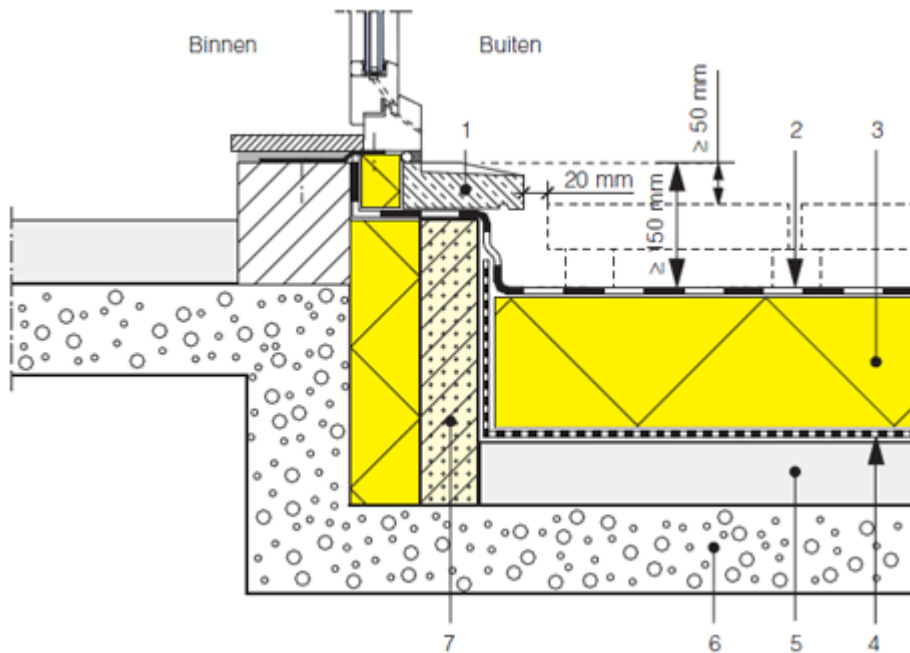
Zoals in hoofdstuk 2.1.2. aangehaald voldoen de opstanden niet aan de technische voorlichting TV 244 (zie snede hieronder).

- De opstandhoogte bedraagt geen 15 cm
- Er is geen voeg gelaten ≥ 20 mm tussen de eerste betegeling en de opstand
- De opgetrokken waterdichting komt niet minstens 50 mm boven het peil van de tegels uit.

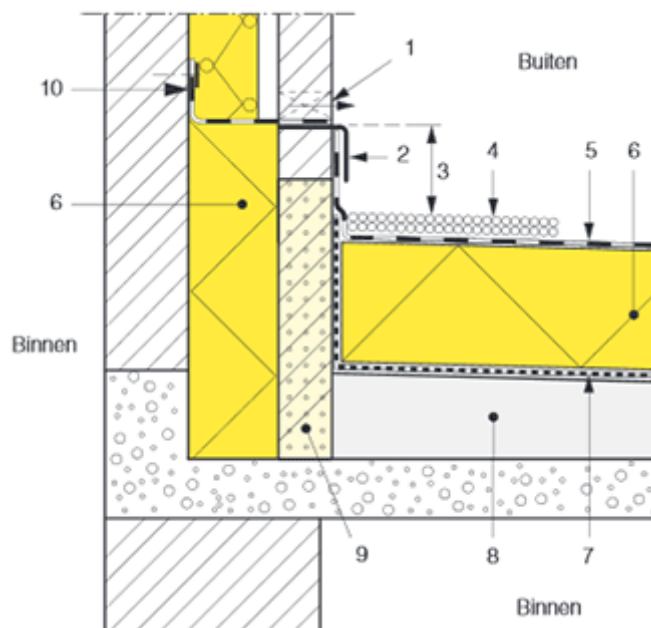
De aansluiting met de opgaande gevels voldoet net als bij de opstanden niet aan de TV 244 gezien geen opstandhoogte van 15 cm voorzien is. De opgetrokken dakdichting achter de loden slabben dient minimaal 50 mm opgetrokken te worden boven de betegeling wat ook niet het geval is. Bij het plaatsbezoek kon niet vastgesteld worden of een waterdichting tegen de dragende binnenmuur werd opgetrokken en correct afgewerkt zodat infiltrerend spouwwater via de open voegen kan evacueren.

Omwille van het nieuw geplaatste isolatiepakket en het creëren van een waterdichte aansluiting tussen dakterras en gevel is het noodzakelijk om de gevel te onderkappen en zo de spouw te overbruggen en de dichting op te trekken tegen het binnenspouwblad. Eventueel spouwvocht trekt zo niet in de constructie maar zal afgeleid worden naar het dakterras.
