Dossiernummer: 1205CAG

Datum: 25/3/24

Project:	studieopdracht voor een gevelrenovatie Arendlaan 33 8435 Westende
Bouwheer:	VME residentie Caravelle, Fregate en Galion p/a Era La plage Distellaan 34 8434 Westende
Opgemaakt door:	Nv. Architectenatelier Vyvey & partners Kaaiplein 1 8620 Nieuwpoort 058/22.21.50 info@architectenatelier.eu

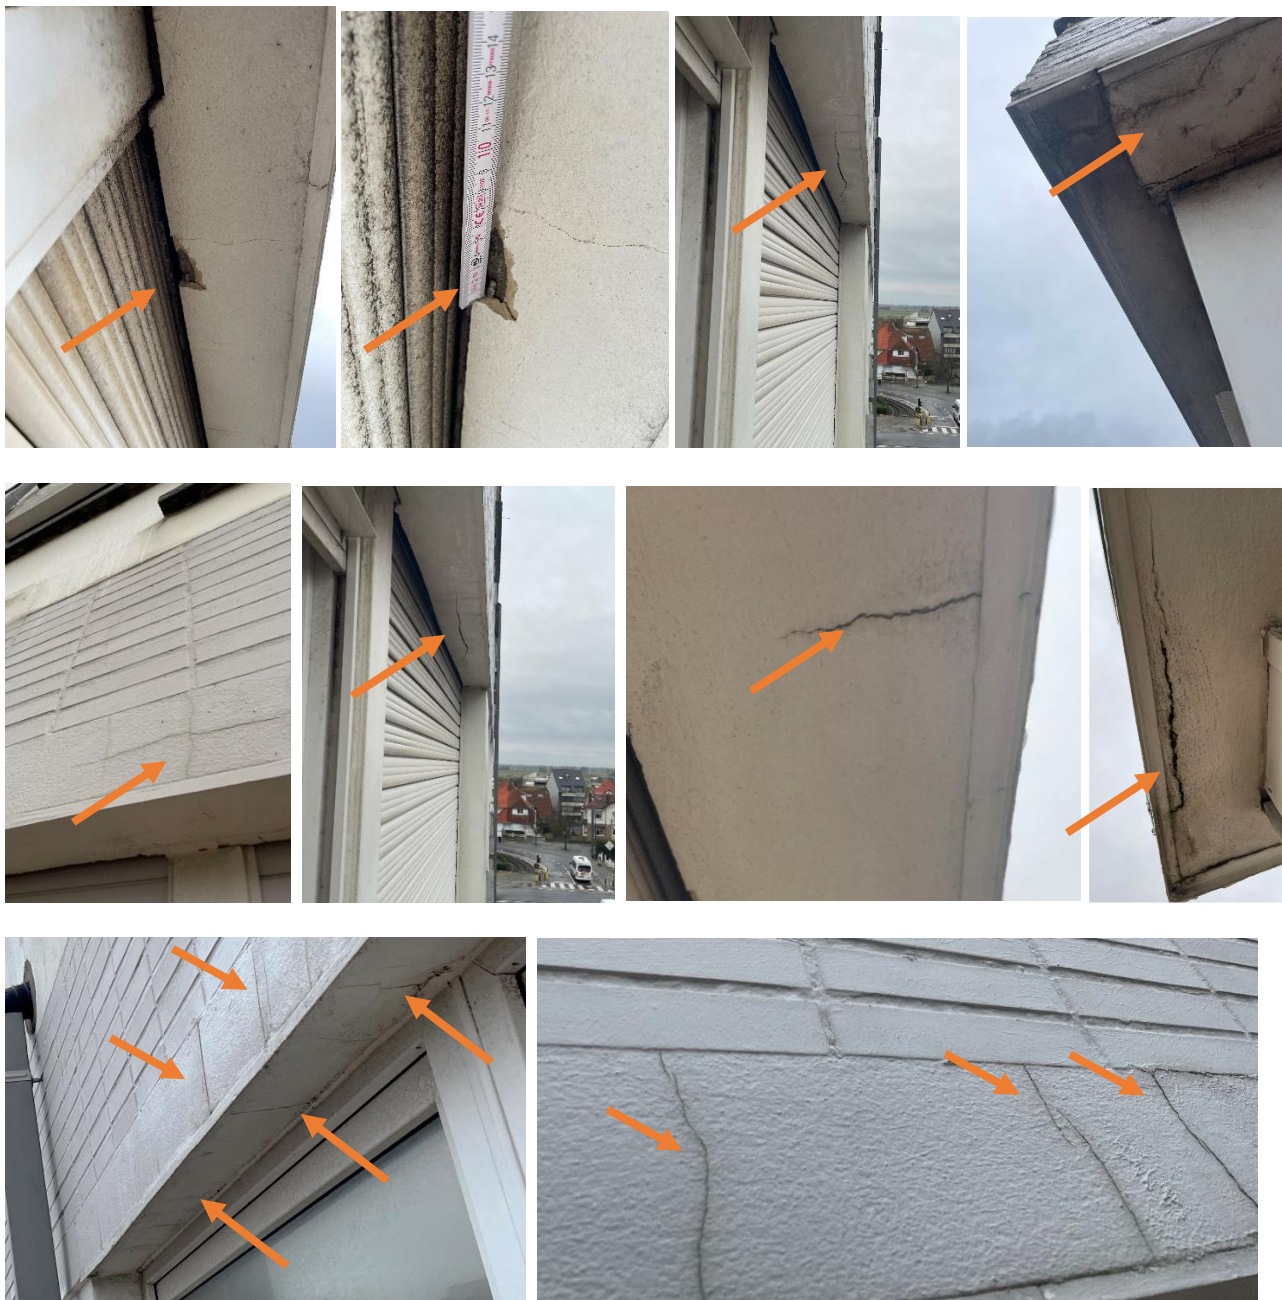
De betonlintelen boven de ramen in de gevelvlakken zijn vermoedelijk aan de vloerplaat aangestorte lintelen die het metselwerk er boven dragen. (De exacte opbouw hiervan kan pas opgeven worden, na destructief onderzoek gebeurd is van de voorgevel). De voor- en onderzijde ervan is gecementeerd en wit geschilderd. De achterzijde is niet behandeld. Op sommige plaatsen is de cementering aan de onderzijde losgekomen/gebarsten. Op de hoek met de Arendlaan – Oorlogsinvalidelaan, is er geen cementering waarneembaar aan de onderzijden van het betonlineel. Lokaal is ernstige scheurvorming waarneembaar.

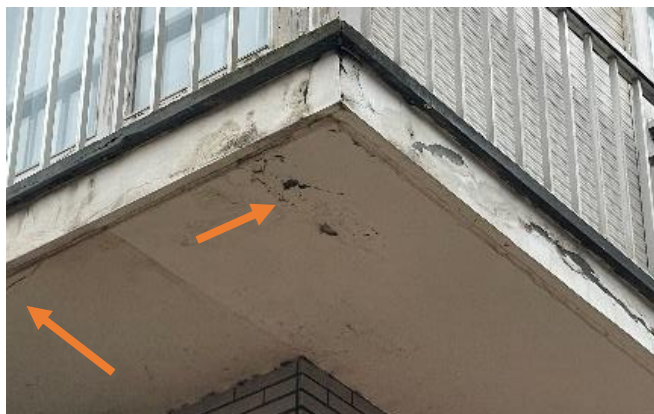
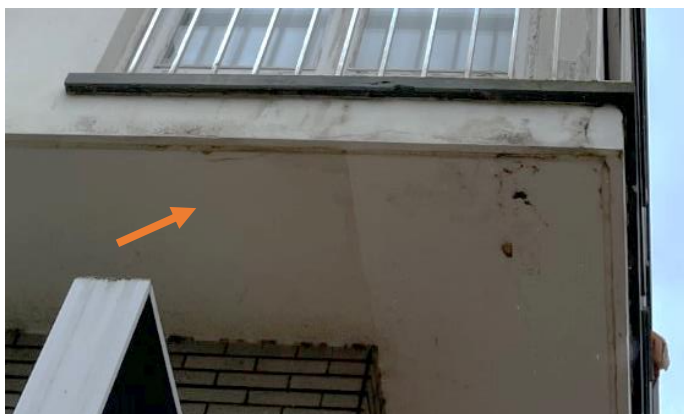
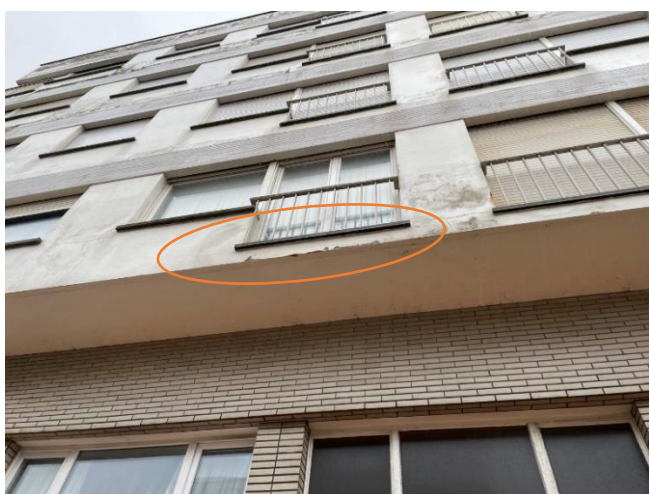
Onderzijde uitkraging gelijkvloers (Caravelle)

Aan de onderzijde van de uitkraging van de eerste verdieping is hetzelfde schadebeeld waarneembaar: nl. het loskomen van de cementering en coating. Het hoekprofiel dat mee zit ingewerkt in de cementering, vertoont op sommige plaatsen roestvorming.

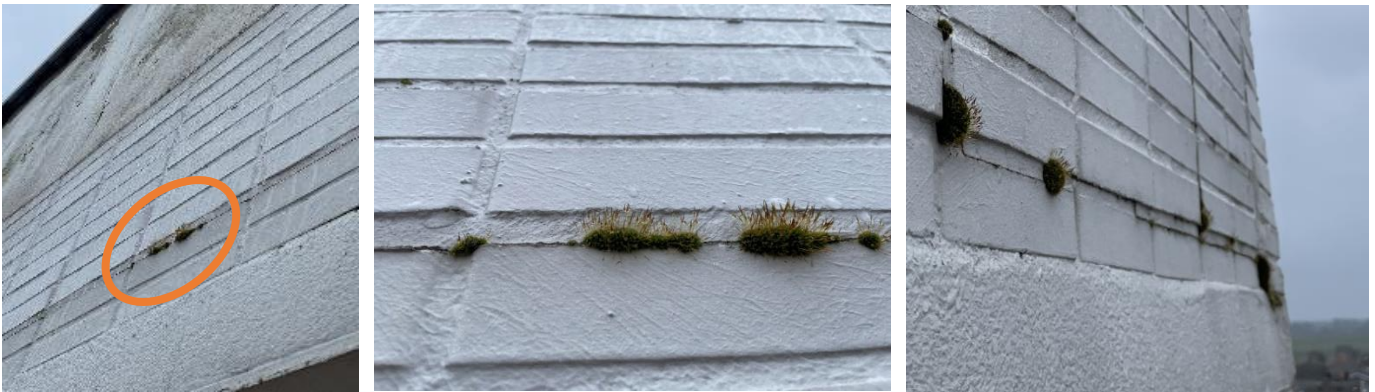
Ter hoogte van de uiterst rechtse zijde van de voorgevel van de Caravelle (die niet uitkraagt), is waarneembaar verticale barst in de voegen waarneembaar. Dit zelfde fenomeen is ook waarneembaar op andere gevelstukken waar dit metselverband toegepast is. Naast de verticale gebarsten voegen, is op de derde foto hieronder ook waarneembaar dat de steen naar buiten is geduwd.

Op sommige plaatsen is waarneembaar dat de gevelsteen naar buiten komt. Dit schadebeeld wordt hoogst waarschijnlijk veroorzaakt door een reeds eerder besproken fenomeen, nl. de expansieve reactie van de wapening die zich in de betonnen linteel achter de gevelsteen bevindt. (zie pagina 7: *Wapeningscorrosie door carbonatatie*). Doordat de wapening uitzet, ontstaat er druk op de beton, die op zijn beurt deze druk doorgeeft aan het gevelmetselwerk dat ervoor ligt. Hierdoor worden de gevelstenen naar voor gedrukt en komen ze 'bol' te staan.

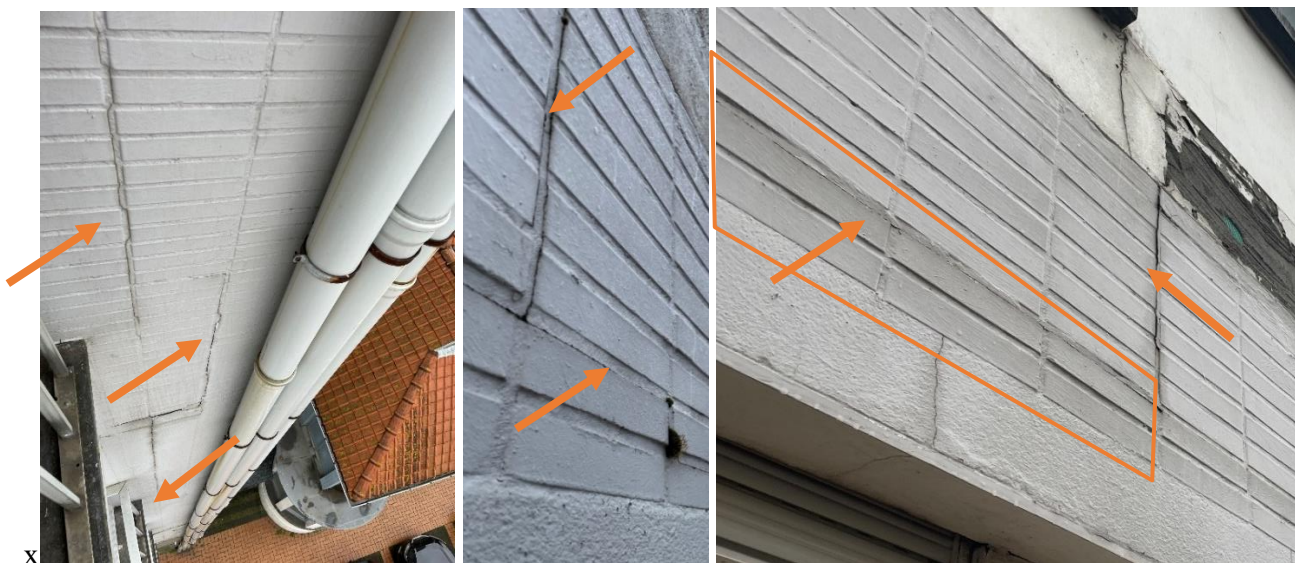
Ter hoogte van de hoeken van het gebouw, tonen de gevelstenen een meer uitgesproken schadebeeld. Dit fenomeen doet zich niet alleen voor op de hoek met de Arendlaan-Oorlogsinvalidelaan, maar ook op de hoek met de Oorlogsinvalidelaan-Portiekenlaan, en op de hoek van Le Galion, t.h.v. de inritten naar de garages.

Het onderzoek heeft aangetoond dat het gevelmetselwerk op de hoeken in een slechtere toestand verkeerd en een aanzienlijk schadebeeld vertoont. Lokaal bestaat er valgevaar voor stukken gevelsteen welke afgedrukt worden als gevolg van de spanningen. Een dringende interventie is gewenst.

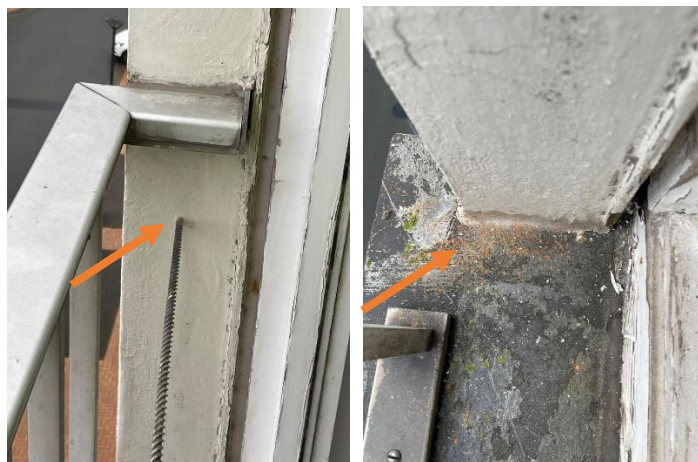
D.m.v. een doorboring van de kopse zijde van de gecementeerde (gevel)steen – uitgevoerd tijdens plaatsbezoek -, is er rood gruis uit de boring gekomen. Dit geeft aan dat er zich achter de cementering, een steen, en geen beton bevindt.

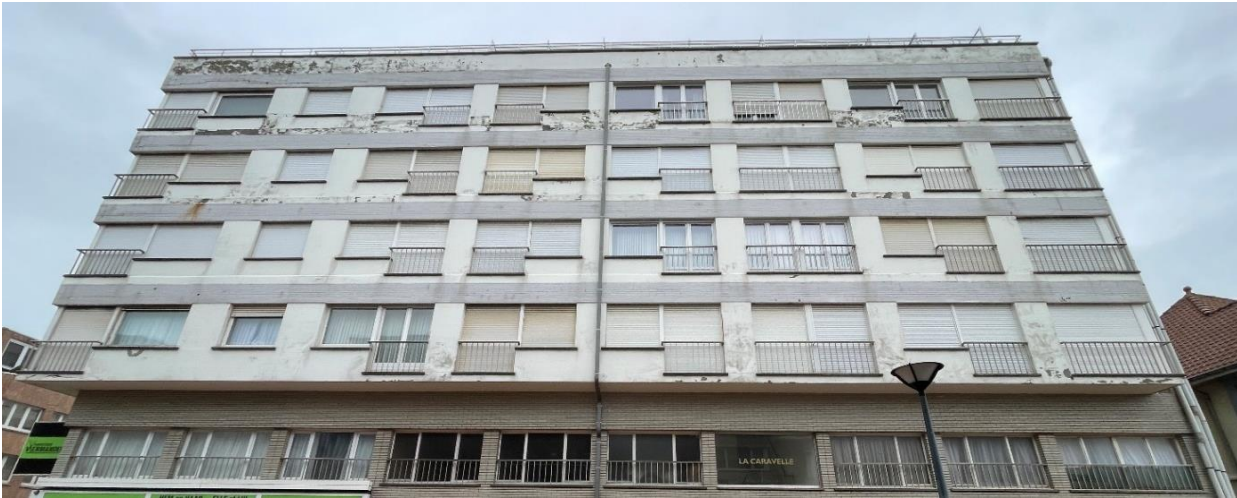
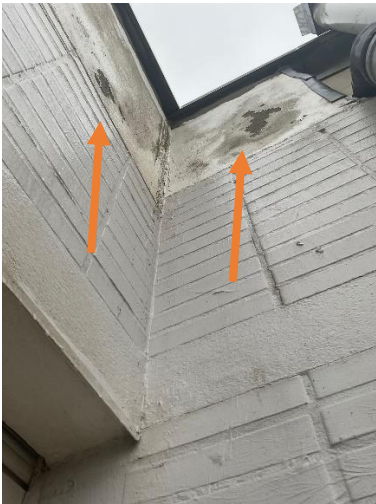
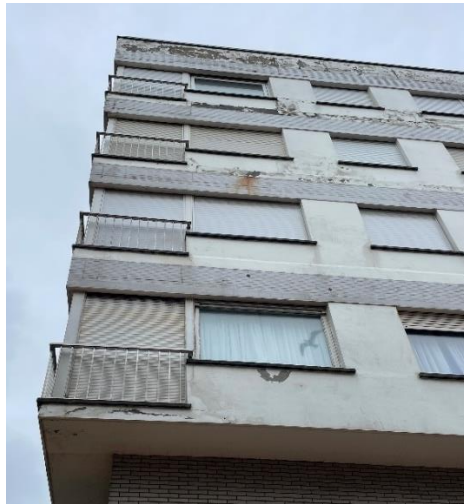
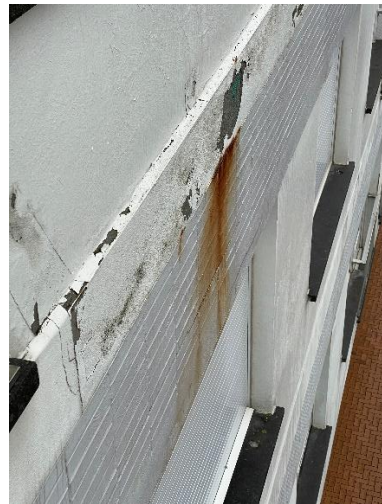
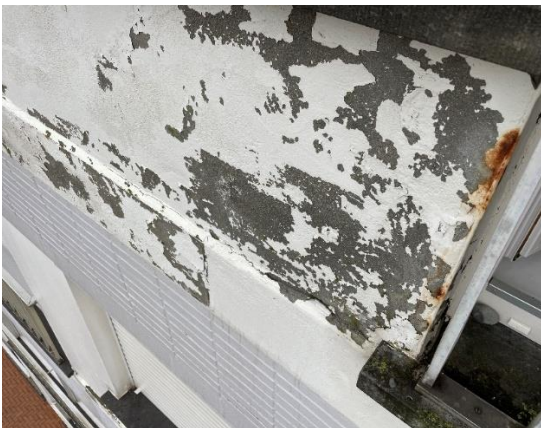
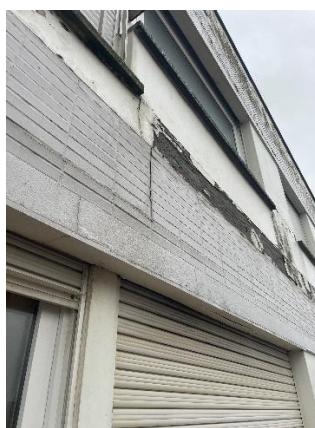
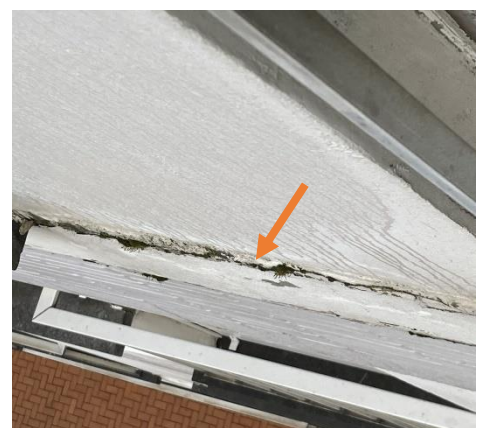
De beschadiging aan de gevels, is in verschillende gradaties waarneembaar. Zoals het loskomen van de geschilderde laag en het zichtbaar worden van de cementering. In sommige zones is de cementering die geplaatst is op een achterliggende steen zodanig losgekomen, dat het wapeningsnet waarneembaar is. Hoekprofielen beginnen te corroderen en er is daar waar de cementering weg is, mosvorming waarneembaar.

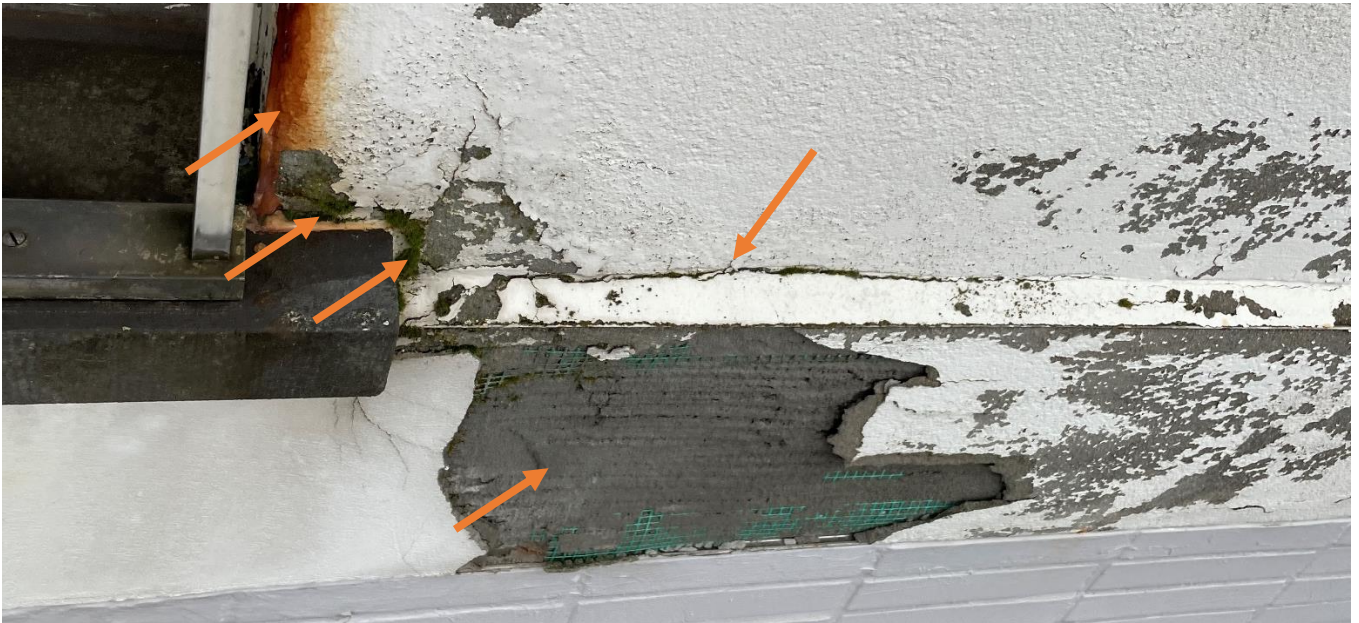
De gecementeerde zone onder de dorpel, heeft een verdikking van een 2 tal cm. Deze zone is op vele plaatsen gebarsten. Bij de overgang tussen deze verdikking in het vlak tussen de ramen, is een voeg waarneembaar. Onderstaande foto illustreert wat de problemen zijn met de gecementeerde delen van de gevel.

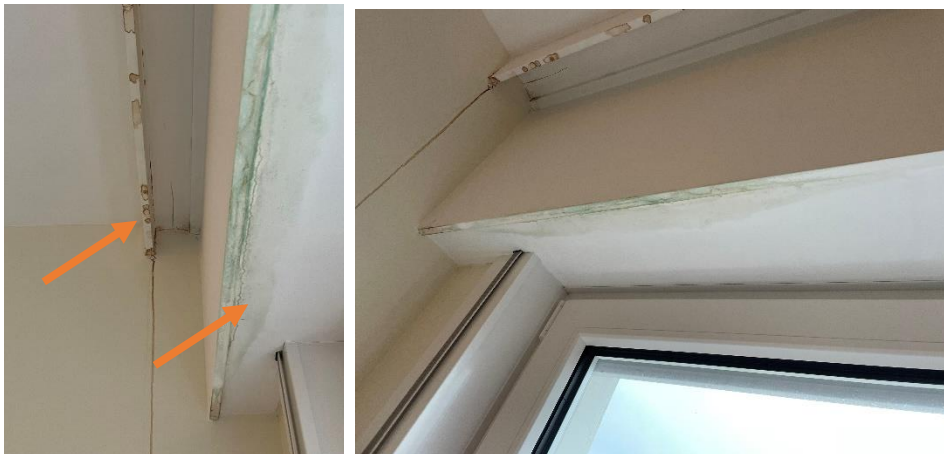
In appartement 0301 van residentie Caravelle, is ten gevolge van de gebreken in de gevel, waterinfiltratie ter hoogte van rolluikkast waarneembaar.

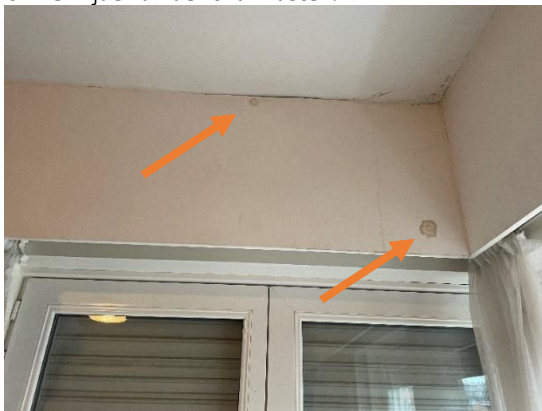
Bij een ander bezocht appartement van residentie 'La Fregate' – nr. 0302, op de hoek met de Arendlaan-Oorlogsinvalidelaan, waren ook aftekeningen waarneembaar aan de binnenzijde van de rolluikkasten.

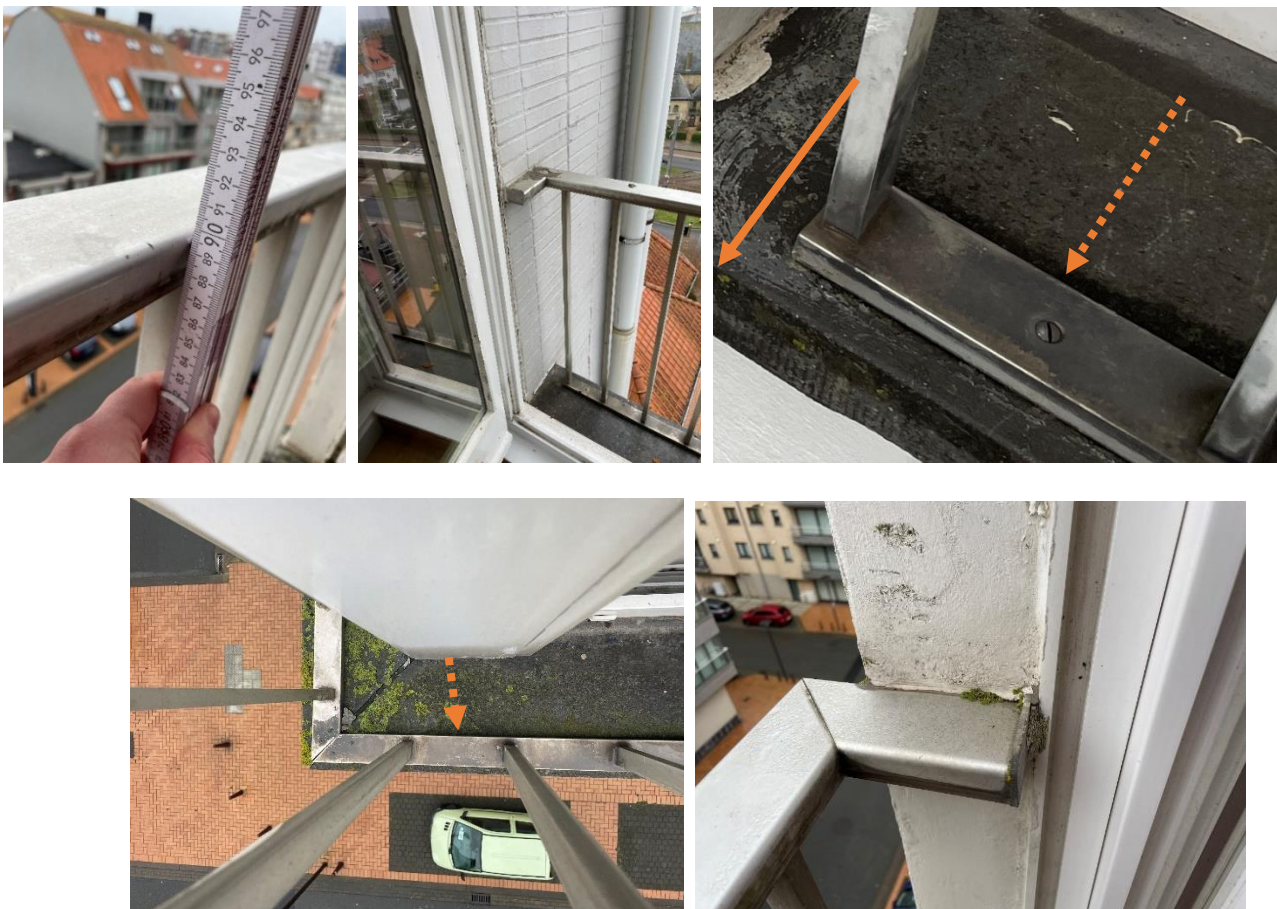
De borstweringen aan de voorgevel zijn opgebouwd uit verticale aluminium spijlen met een bovenregel als handgreep en een onderregel die mechanisch bevestigd door middel van vijzen met in vermoedelijk een PVC-plug op de dorpel. De hoogte van de borstwering is op elke verdieping 90 cm. Over het algemeen vertonen de aluminium profielen een lichte verwerking. Afwatering van de dorpels is enkel mogelijk in de zones waar geen borstwering is, gezien de borstwering rechtstreeks op de dorpels bevestigd is.

De schadepatronen waargenomen aan de borstweringen kennen hun oorzaak te wijten aan het sleet van het materiaal ten gevolge de invloed van de klimatologische omstandigheden.

2. Bij het wegnemen van de buiten gevel en het plaatsen van nieuwe isolatie, dienen ook **de dorpels en borstweringen** die hierop bevestigd zijn, **weggenomen en vervangen** te worden. Dit gezien de diepte van de huidige dorpels niet voldoende is om het nieuwe isolatiepakket te gaan overbruggen. Alsook hebben de huidige borstweringen niet de correcte hoogte cfr. de vingerende norm.

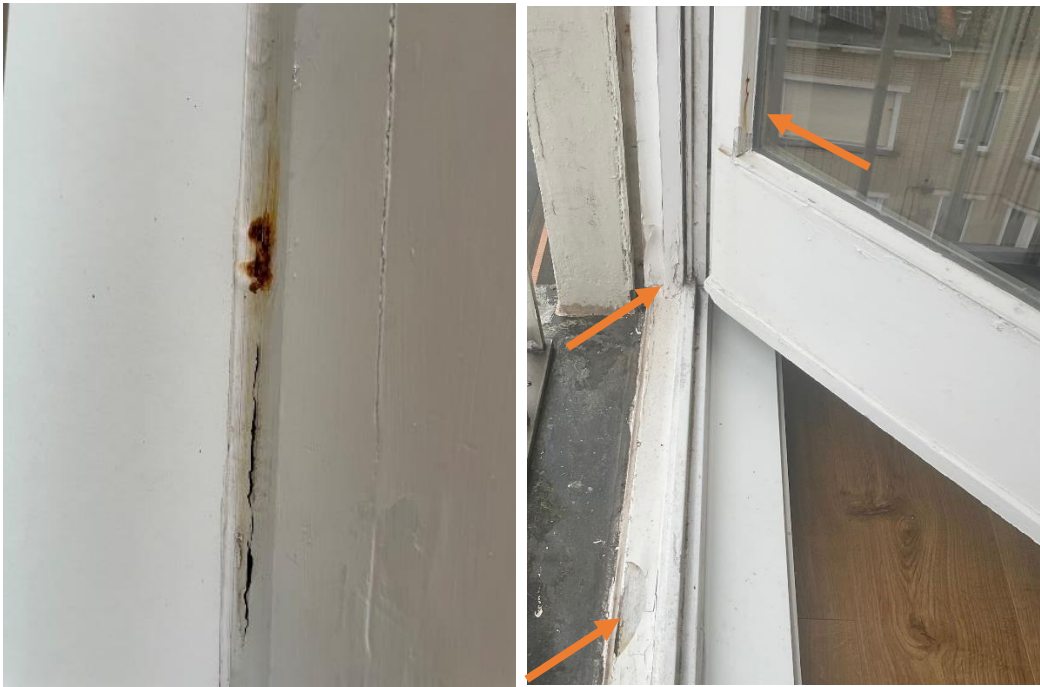
In sommige zones van het houten buitenschrijnwerk is corrosie van de nagels van de glaslatten en afgebladerde coating waarneembaar

De aantasting van het buitenschrijnwerk is significant voor het maritieme klimaat waaraan de profielen en het glas worden blootgesteld. Vooral aan de kust wordt het buitenschrijnwerk zwaar belast, niet alleen door regen maar in belangrijke mate door de wind. De raamaansluitingen zullen immers nauwelijks nat worden door regen op zich, maar wel door slagregen. Doorheen kleine openingen zal het water naar binnen gedrukt worden. Men moet er zich van bewust zijn dat dergelijke waterinfiltraties aan de kust altijd inhouden dat water met chloriden in de constructie dringt. Dit kan op termijn schade veroorzaken aan de metalen onderdelen van het schrijnwerkkader. Daarnaast brengt de wind heel wat zand mee welke, als het ware, het oppervlak van het schrijnwerk zandstraalt.

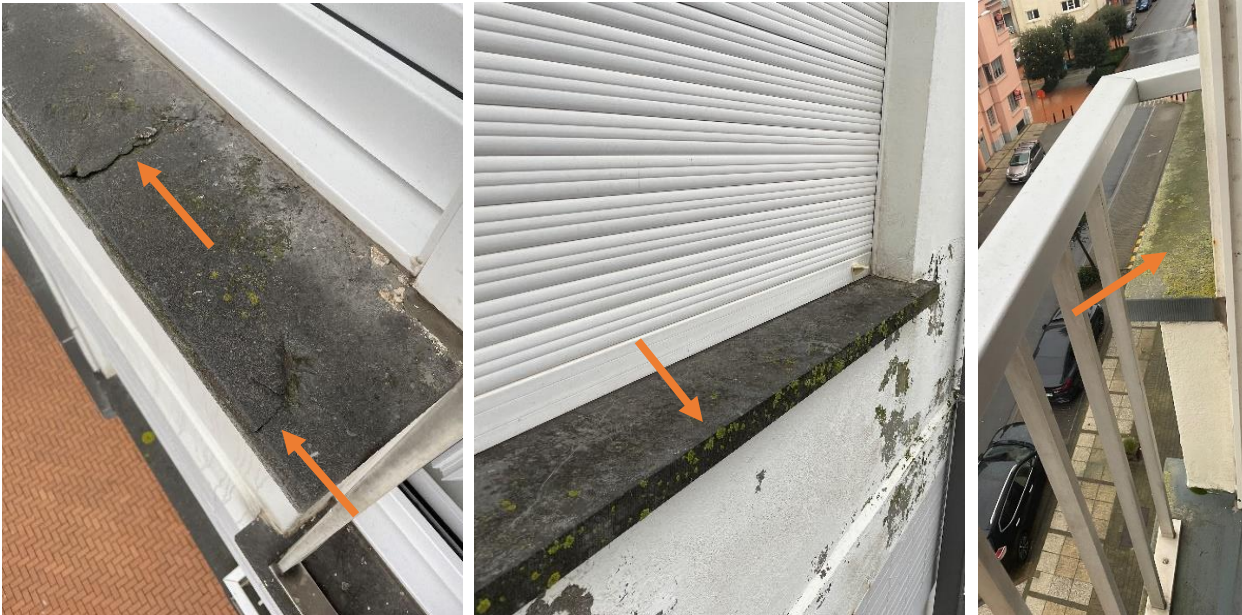
Het buitenschrijnwerk werd geplaatst op dorpels in blauwe hardsteen. Op de dorpels is een grote hoeveelheid mosvorming en barsten/scheurvorming waarneembaar.

Vermoedelijk is er geen waterdichting aangebracht onder en achter de dorpels. Gezien op sommige dorpels schade is aan de coating, voegen niet opgekit zijn, barsten waarneembaar zijn, geen kussentjes op de dorpels staan: geeft dit als gevolg dat het water via de dorpels in de constructie kan trekken. Ook zijn de borstweringen op de dorpels geplaatst, met als gevolg dat het water niet horizontaal kan aflopen van de dorpels, maar zich langsheen de balustrade een weg moet vinden om alsnog te kunnen afwateren.

- Onder de nieuwe dorpels wordt een waterkering voorzien dewelke zijdelings en aan de achterzijde van de dorpels wordt opgetrokken in kuipvorm. De nieuwe dorpels zullen iets dikker zijn dan de bestaande, voor de bevestiging van de nieuwe balustrades. Onder deze dorpels zullen kaleerblokjes geplaatst worden i.f.v. afwatering. In het geval de elastische voegen in de toekomst zouden verweren als gevolg van de klimatologische omstandigheden resulteert dit niet in infiltraties in de constructie. Onder de nieuw dorpel, wordt een geïsoleerd element te voorzien (bvb. een stuk cellenbeton) om de continuïteit van de isolatie te garanderen. Om voldoende draagkracht te hebben voor het bevestigen van de dorpels, worden deze op een L-ijzer geplaatst. Deze ijzer worden bevestigd op de achterliggende structuur. Gezien de opbouw achter het buitenspouwblad niet gekend is, wordt hiervan een aanname gedaan in de snede.

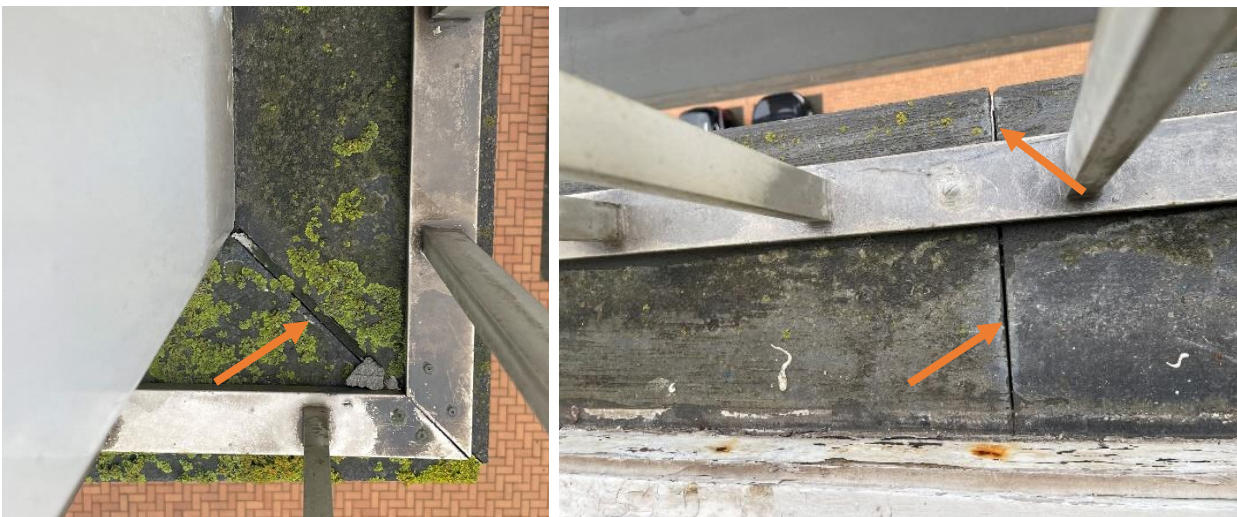
Daar waar de dorpels op de hoeken in verstek geplaatst zijn, zijn verouderde voegkitten waarneembaar. Deze onthechten van de ondergrond en verdwijnen uiteindelijk uit de voeg ten gevolge de invloed van de zon, wind en regen. Regenwater trekt via de openstaande voegen in de constructie.

Ook de voegen tussen dorpels die uit twee delen bestaan, zijn niet gedicht.

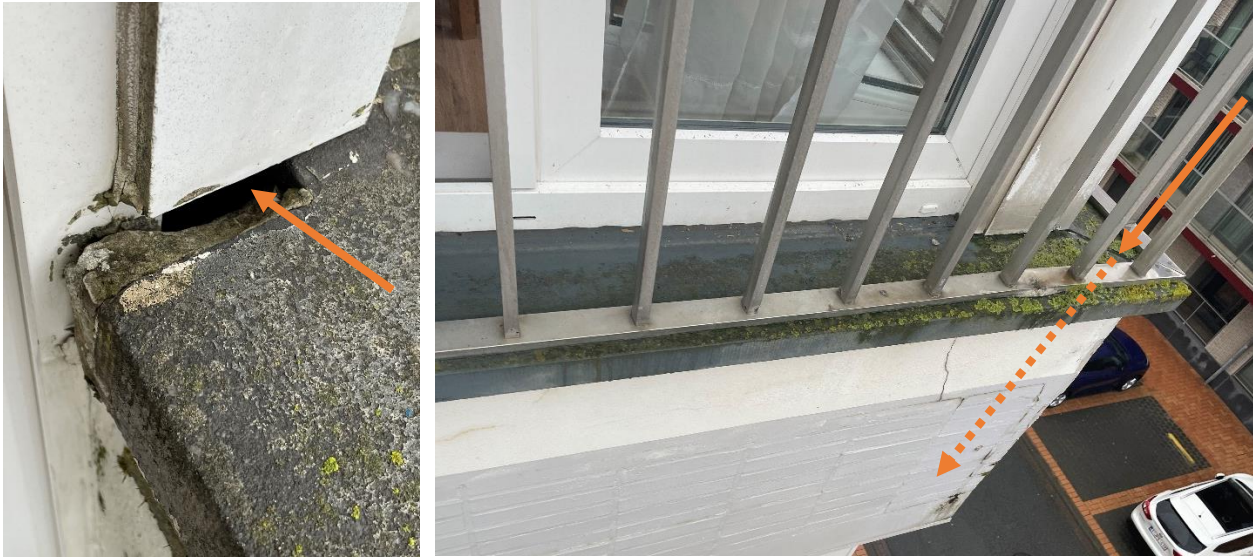
De aansluiting van de dorpels van de hogere ramen, zijn op sommige locaties niet dicht en is de dichting verweerd. Ter hoogte van het hoekappertement, lijkt het er op dat de dorpel geschilderd is geweest in een blauw-grijze kleur.

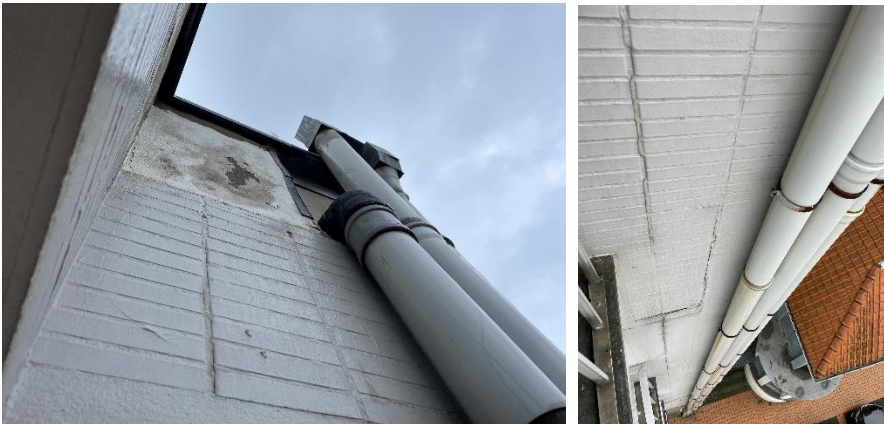
Aan de rechter zijde van gevel in de Arendlaan, zijn er 3 regenwaterafvoeren. De aansluiting van het plat dak van +5 en +6, is bij de dakrenovatie vernieuwd geweest, maar de regenwaterafvoer zelf is niet vervangen geweest. De beugels voor het bevestigen van de afvoeren tegen de gevel, vertonen sporen van corrosie.

De 3 afvoeren aan de zijkant van de gevel, zit het grootste schadebeeld aan de corrosie van de beugels. Het corroderen van de stalen beugels wijst erop dat deze onvoldoende beschermd zijn voor gebruik in het agressieve buitenklimaat aan de kust. De bundeling van de 3 buizen is esthetisch niet wenselijk om te behouden, gezien de verouderde toestand.

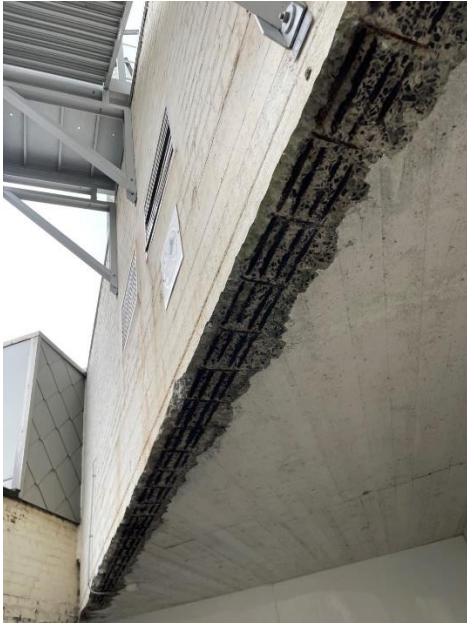
De onderzijde van de inrit (naar -1) ter hoogte van de Portiekenlaan vertoont een veel groter schadebeeld dan de lintelen in de gevel. O.a. aan de hoek van de onderzijde van de uitkraging, is de wapening quasi over de ganze lengte blootgesteld, door het afdrukken van de betonhuid.

Er wordt vastgesteld dat de zones met schade reeds hersteld zijn geweest, maar opnieuw schade waarneembaar is. Daarom wordt geopteerd om de oorzaak weg te halen, nl. het herstellen van de wapening.

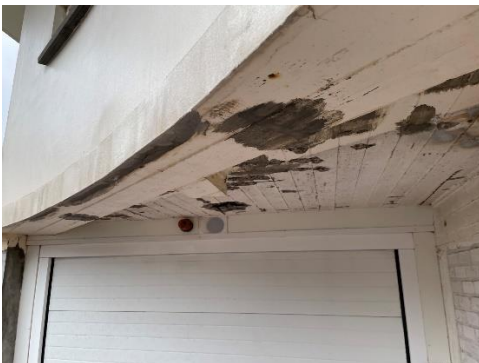
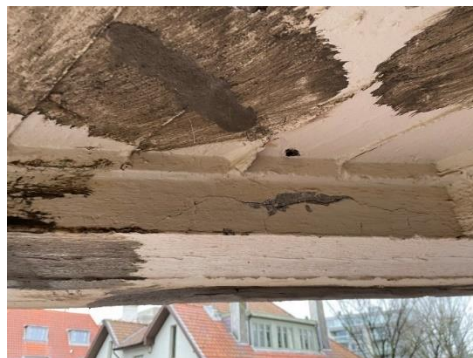
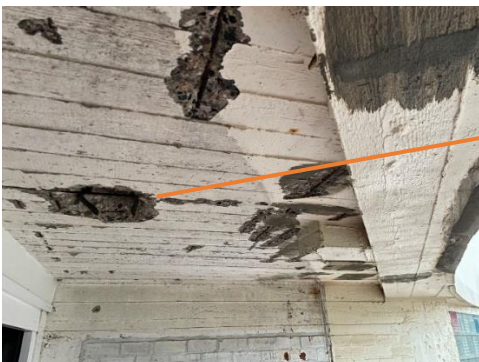
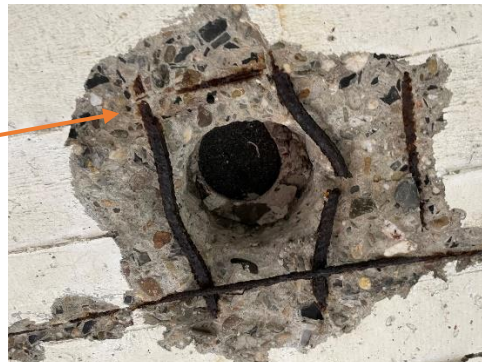
De onderzijde van de overdekte inrit (gelijkvloers) heeft een gelijkaardig schadebeeld als de naastgelegen inrit, maar dan verspreid over de ganze onderzijde die zich aan de buitenzijde van het gebouw bevindt.

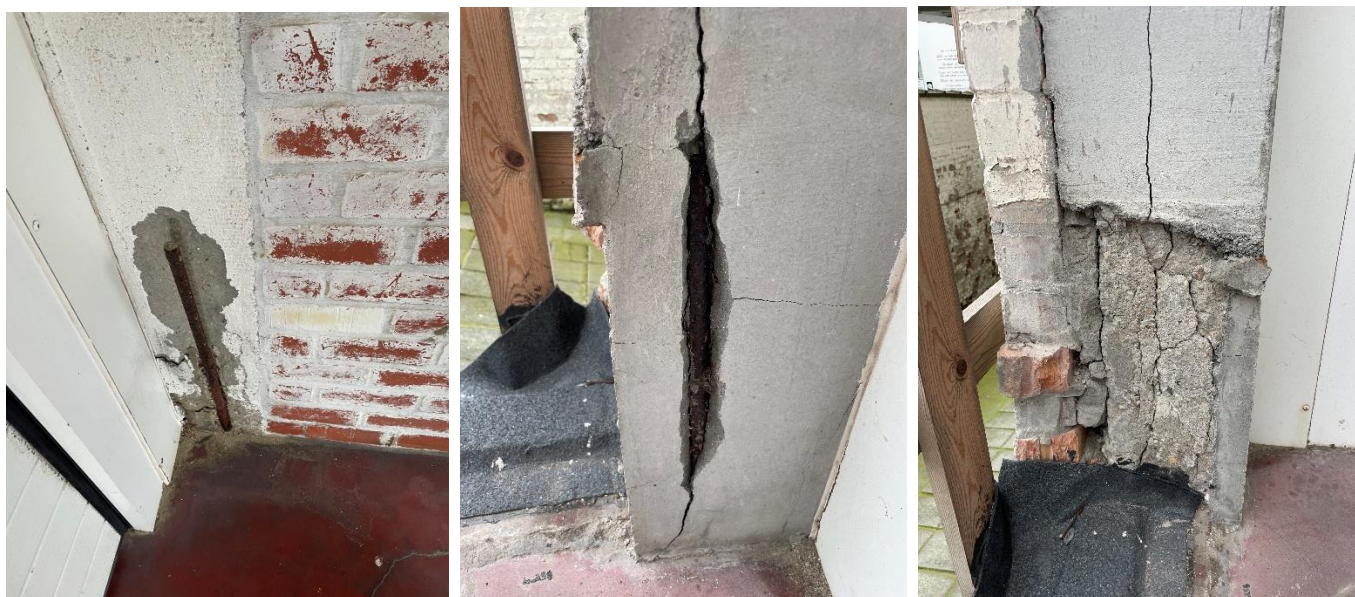
Naast de poort van de inrit op het gelijkvloers, is de betonhuid aan de kolom afgedrukt en is de wapeningsstaaf losgekomen van het achterliggend vlak.

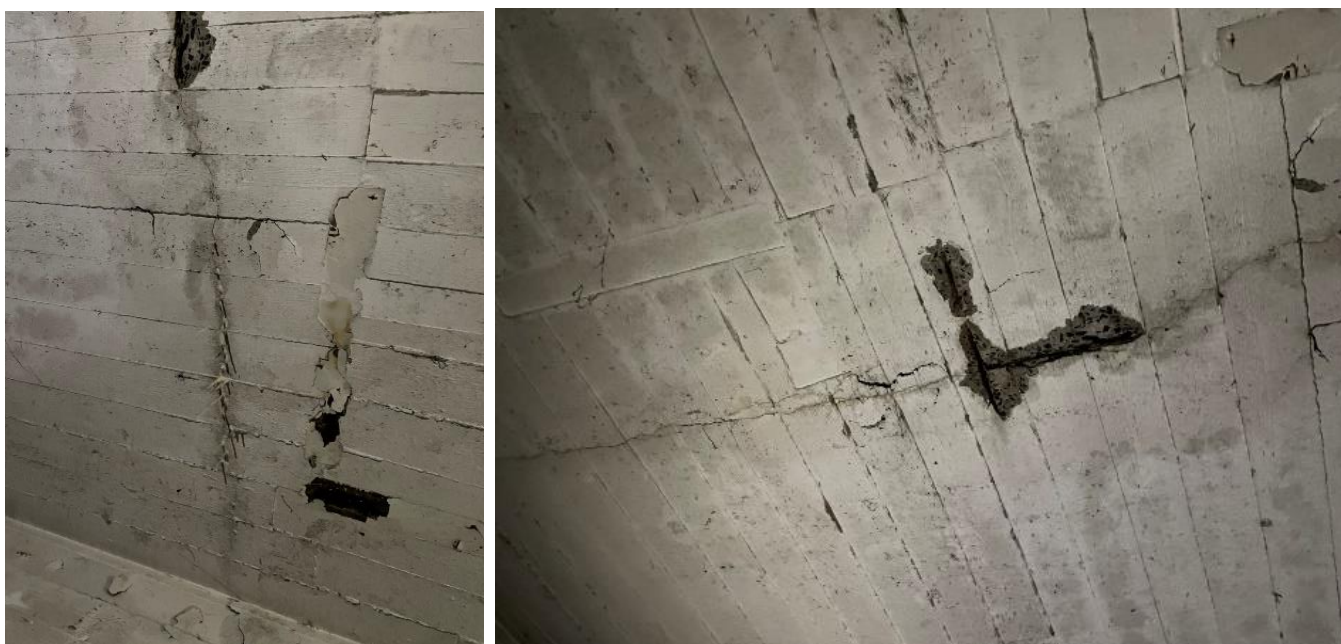
Alsook aan het plafond van de garage aan de binnenzijde, is een afgedrukte betonhuid waarneembaar.

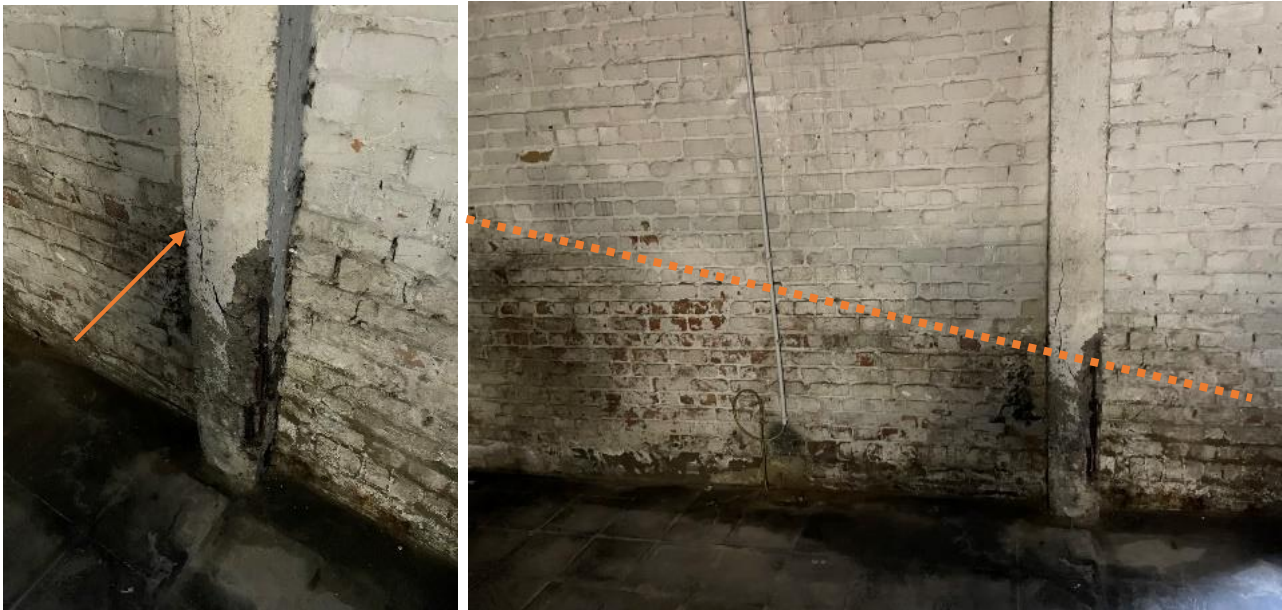
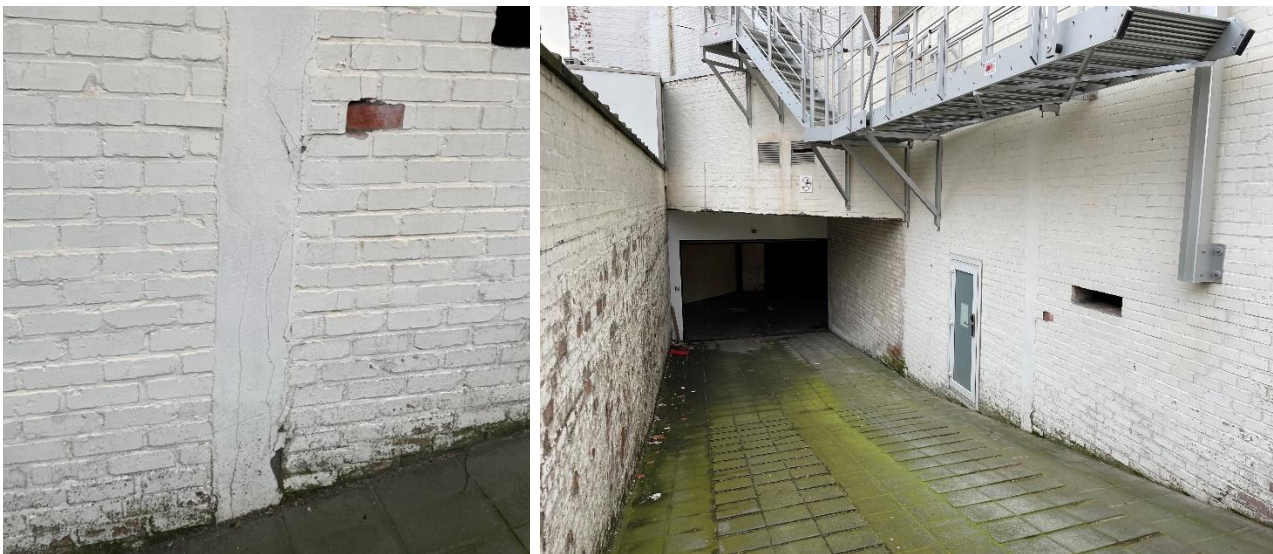
Betonkolom in garage -1 (Portiekenlaan)

Aan de binnenzijde van de helling voor de ondergrondse garages, is de betonhuid rond de wapening afgedrukt. In lijn met deze open wapeningsstaaf, is er ook verticale scheurvorming waarneembaar. Anderzijds, is ook een grote vochtigheid aan de binnenwand waarneembaar, die in lijn ligt met de helling aan de buitenzijde. Deze vochtigheid heeft als gevolg dat de coating van de stenen afschilfert.

Het feit dat de wand aan de binnenzijde van de ondergrondse garage, naast de inrit, nat staat, kan te wijten zijn aan het water dat op de inrit komt zich in de buitenmuur trekt. Om infiltraties in de toekomst te kunnen stoppen, dient de ganse zone van de inrit, waarlangs de binnenmuur van de garage grenst:

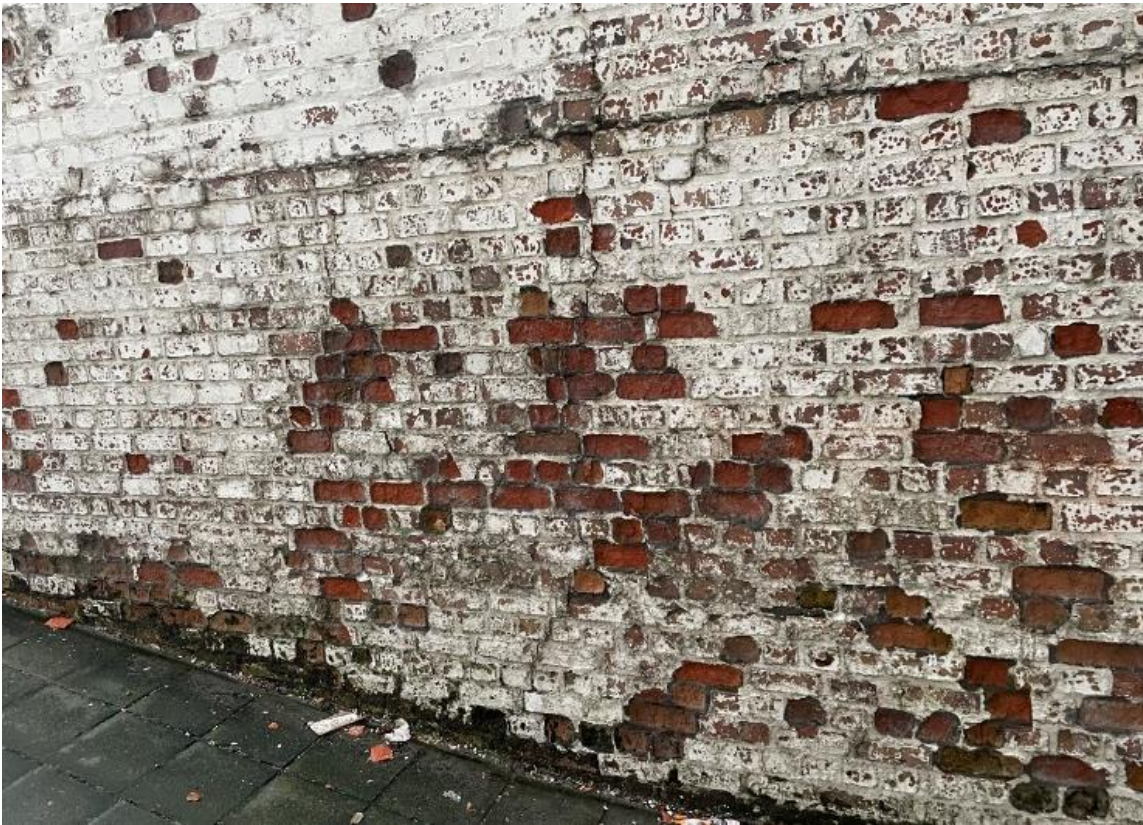
Er is aan de zijgevel van de inrit (aan de linker zijde) een grote verwerking waarneembaar van de zijgevel aan de inrit. Het afbladeren van de geschilderde gevelsteen, alsook afgesprongen delen van de gevelsteen en beschadigde voegen. Er zijn ook horizontale en verticale scheurvorming waarneembaar.

- Het onthechten van de coating wordt vastgesteld ter plaatse van de keermuur aan de inrit van de ondergrondse garage aan de Portiekenlaan. De bovenzijde van deze wand is beschermd met een deksteen, de onthechting van de coating komt vermoedelijk van de onbeschermd kant, nl. de andere zijde van de wand die zich onder het maaiveld bevindt. Het water kan dus via de onbeschermd kant tot in het metselwerk binnendringen. Het voorzien van enkel een deksteen aan de bovenzijde van de wand is niet voldoende om de ganse wand te beschermen. Wanneer water eenmaal is binnengedrongen in het metselwerk kan de coating, wanneer deze onvoldoende dampopen is, de uitdroging van de stenen verhinderen waardoor het water opgesloten blijft achter de coating, hierdoor gaat de coating blazen vormen en onthechten. Deze verhoogde waterbelasting van het metselwerk kan schade met zich meebrengen.

Op de zijgevel van de inrit, aan de linkerkzijde, is het schadebeeld van de gecoate gevelsteen vastgesteld. De renovatie van de gemetste wanden zal in eerste instantie bestaan uit een grondige reiniging van het gecoate geveloppervlak. Hierbij dient de coating overal waar deze onthecht is volledig verwijderd te worden. Daar waar de stenen schade vertonen, dienen ze lokaal hersteld te worden (hermetst en/of hervoegd) en dienen de barsten d.m.v. wapening versterkt te worden. Na het reinigen en herstellen van de wand, stellen we voor om voor de herstelde wand, een 'nieuwe' wand te plaatsen, d.m.v. cementering of spuitbeton. Zo kan wordt vermeden in de toekomst, dat dezelfde schade zich opnieuw voordoet.
