VERSLAG NR

GEN/10/14442461/00/NL/000

## Periodieke inspectie op locatie

Residentie Las Vegas, Koning Ridderdijk 65, 8434 Middelkerke

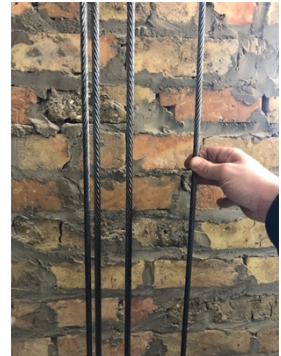
Schacht -> Ophangkabel - Bevestiging kabels:

- De spanning van de ophangkabels is niet gelijkmatig, te verhelpen. (rappel: 5)

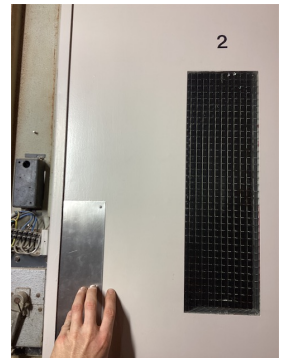
### Schacht- & bordesdeuren:

- De werking van de lift wordt onderbroken bij trekken aan de bordesdeur gelijkvloers en 2de verdieping: te verhelpen (rappel: 3)

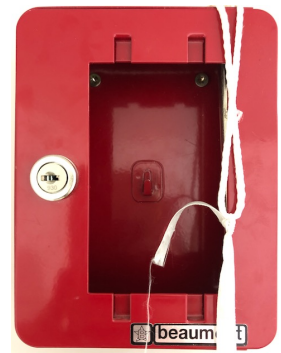
#### Machinekamer 1/2 -> Veilige toegang tot de machinekamer:

- Veilige toegang tot de machinekamer: het sleutelkastje is beschadigd, te verhelpen. (rappel: 1)

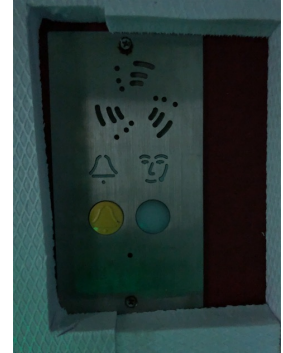
Machinekamer 2/2 -> Bidirectioneel communicatiesysteem van de kooi:

- Dit oproepsysteem is buiten dienst. Aan te duiden of te verwijderen.  
(rappel: 1)

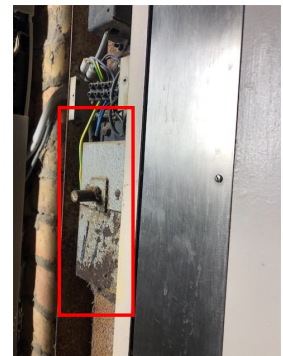
Schacht- & bordesdeuren:

- Bordes 1ste verdieping is niet bereikbaar. Te verhelpen.
