GEN/10/14751112/00/NL/000

Periodieke inspectie op locatie

Residentie Las Vegas, Koning Ridderdijk 65, 8434 Middelkerke

Natuur	Personenlift
Installateur	Westinghouse
Modernisatiefirma	Kone
Type	-
Serienummer	10305397
Jaar van indienststelling	1966

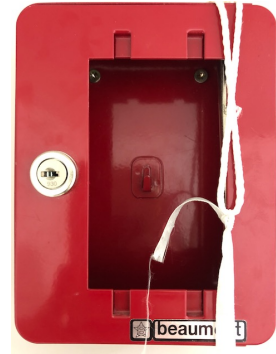
Machinekamer 1/2 -> Veilige toegang tot de machinekamer:

- Veilige toegang tot de machinekamer: het sleutelkastje is beschadigd, te verhelpen. (rapport: 3)

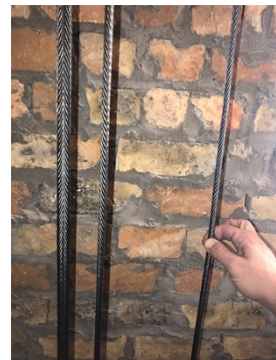
Schacht -> Ophangkabel - Bevestiging kabels:

- De spanning van de ophangkabels is niet gelijkmatig, te verhelpen. (rapport: 7)

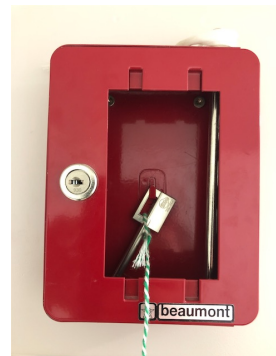
Machinekamer 1/2 -> Veilige toegang tot de machinekamer:

- Veilige toegang tot de machinekamer: het sleutelkastje is beschadigd, te verhelpen. (rapport: 1)
