GEN/10/14445061/00/NL/000

Periodieke inspectie op locatie

RES NEFERTITI, Zwaluwenlaan 14, 8434 Middelkerke

Natuur	Personenlift
Installateur	Coopman
Modernisatiefirma	Thyssen
Type	-
Serienummer	M52
Jaar van indienststelling	1976

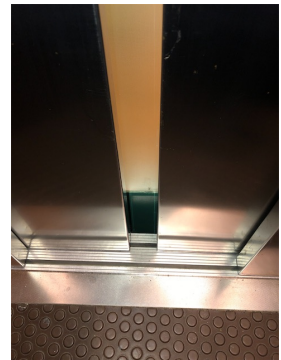
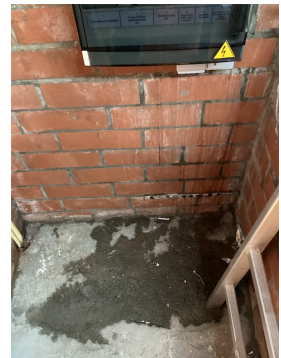
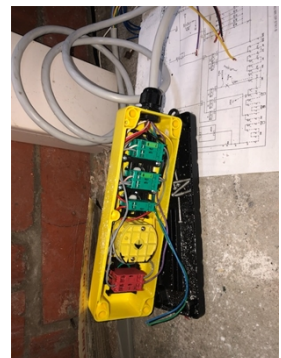
- De kooideur is te reviseren. Er ontbreken verschillende dorpelgeleiders. (rappel: 1)
- Kooiverlichting: 1 lamp (op 2) is defect. Te verhelpen.
- Er komt water binnen in de machinekamer. Te verhelpen. (rappel: 1)
- De tornsturing is terug aan te sluiten in de machinekamer. (rappel: 1)
