VME residentie Stella Maris
P/A Era la Plage
Distellaan 34
8434 Middelkerke

Inzake : Residentie Stella Maris, Koning Ridderdijk 37-38, 8434 Middelkerke

Op 15 januari 2024 heb ik deze lift nagezien naar aanleiding van de divergente offertes voor de werken die noodzakelijk zijn om in regel te zijn met de risicoanalyse.

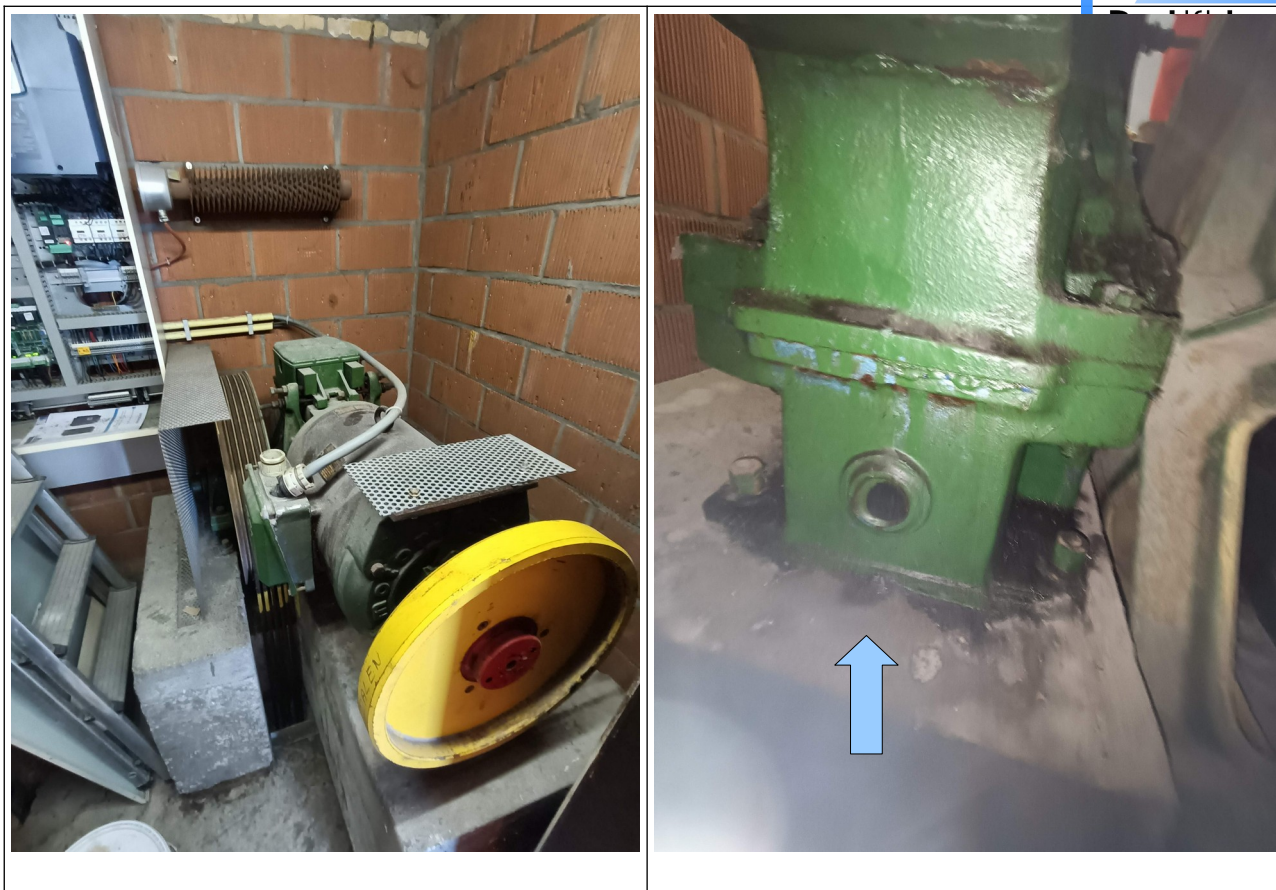
Het gaat over de originele liftmotor van 1978 die door EBER werd geplaatst. Deze motor zit ingegoten in een groot betonblok waaronder een laag kurk zit als isolatie tegen contactlawaai. Bij de bouw in 1978 werd er een fout gemaakt: de aftapbout waar je de vuile olie kunt aflaten, zit ingegoten in het beton (foto hieronder rechts, blauwe pijl). Daardoor zijn we zeker dat er nog nooit verse olie in de machine gedaan werd.

Er is echter één lager (roulement) van de sneldraaiende as dat wel wat verse olie zou kunnen gebruiken, waardoor het al wat lawaai maakt.

Het voorstel van DeLIFT van 5/1/2023 voor €9.002, aan te vullen met verse olie in de machine. Daarnaast een eerlijke poging ondernemen om wat vers vet in het lager te krijgen dat momenteel een beetje lawaai maakt. Mocht het lawaai tussen januari en nu erg veel verslechterd zijn, kan een nieuwe machine overwogen worden.

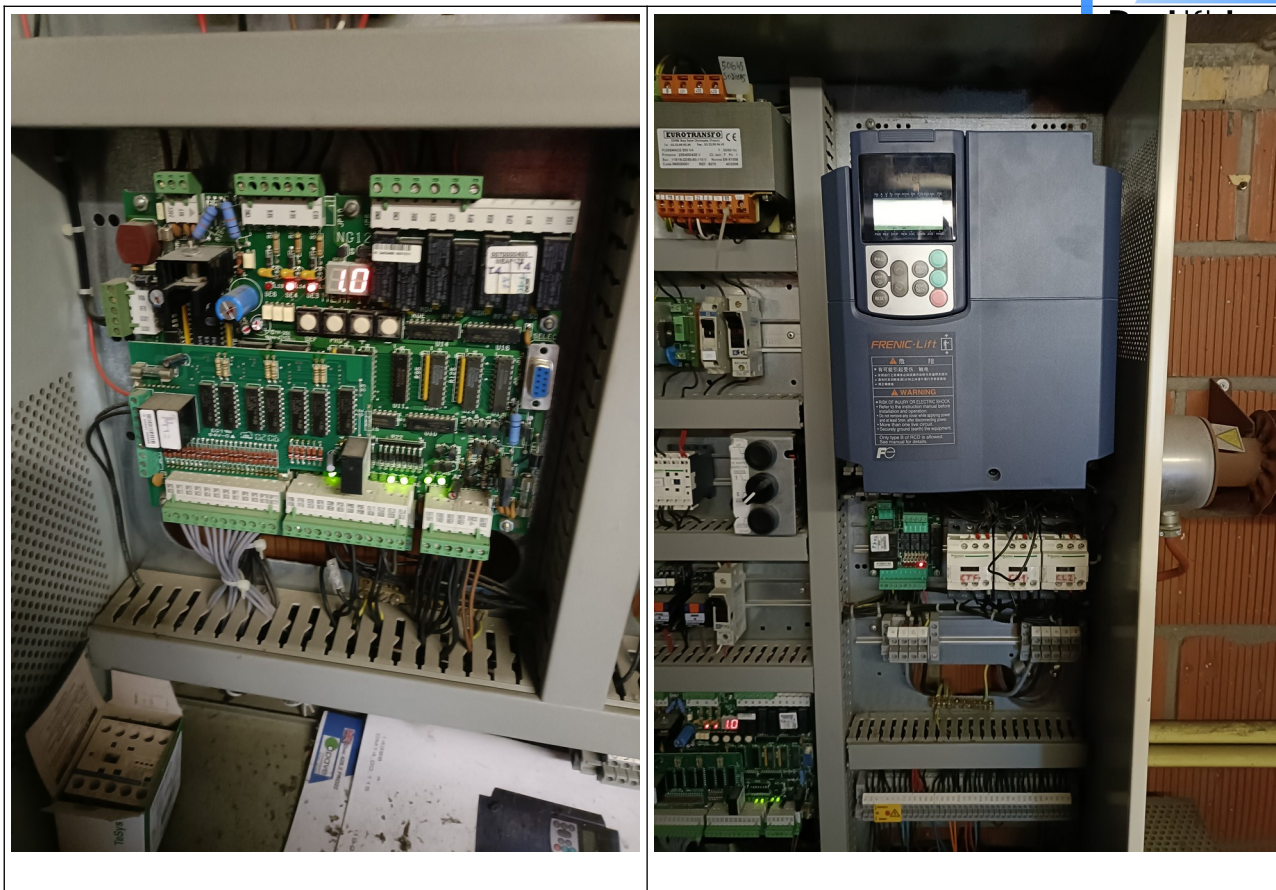
Deze werd destijds door LIFTCONTROL gemoderniseerd. Er staat een ietwat verouderde elektronische sturing van het merk SODIMAS, type NG12, met frequentiesturing. Wij legden contact met de vertegenwoordiger van SODIMAS, en zij verkopen nog steeds compatibele wisselstukken (weliswaar een recenter type NG240), waarbij de bedrading niet 1/1 past, maar wel kan hergebruikt worden. SODIMAS zou deze eventueel kunnen/willen komen installeren in onderaanneming van een onderhoudsfirm, mocht zij daartoe gevraagd worden.

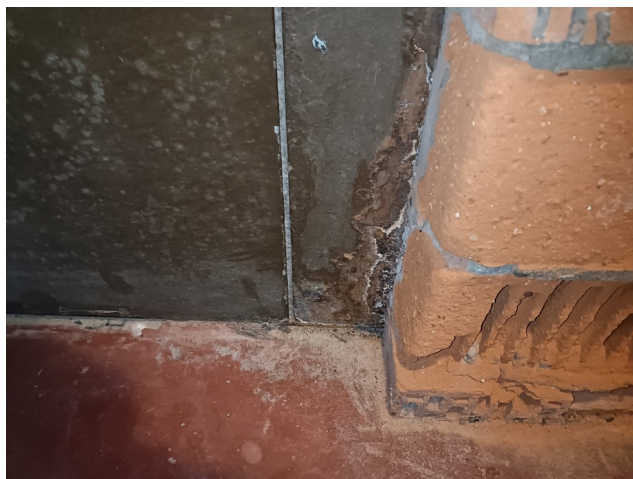
De deur van de onderste verdieping vertoont enige corrosie.

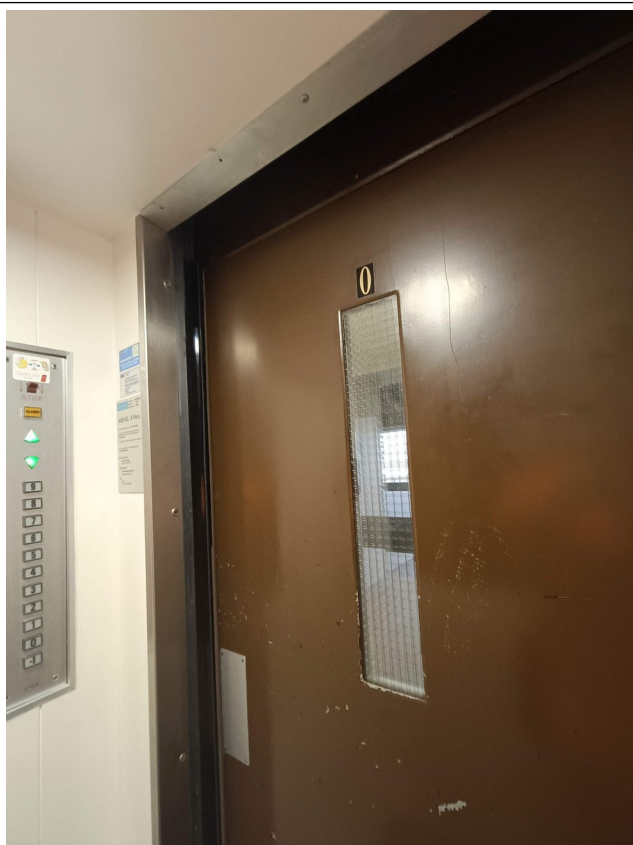
Het lichtgordijn is geïnstalleerd na de eerste generatie risicoanalyses. Destijds waren er quasi geen kwaliteitscriteria aan lichtgordijnen.

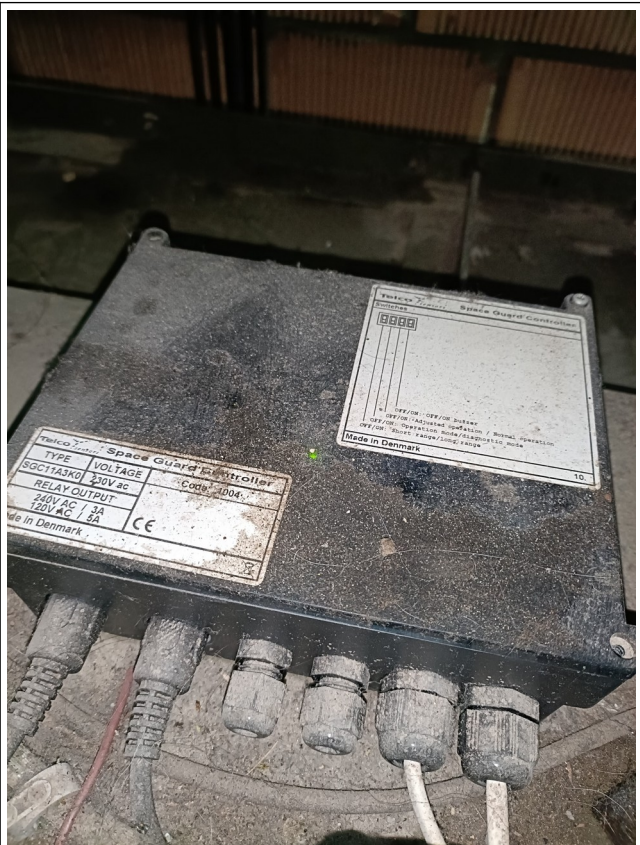
Blijkbaar komen de stralen net niet hoog genoeg....

Binnenin het stuurkastje van het lichtgordijn zijn er bij de eerste generatie lichtgordijnen geen gecertificeerde veiligheidsrelais toegepast.

De nieuwe eisen van de EDTC's maken dat er een nieuw lichtgordijn nodig is. De grootste moeilijkheid is om er voor te zorgen dat de deuren vergrendeld blijven als iemand de lift opzettelijk doet stoppen op enkele centimeters van de verdieping.

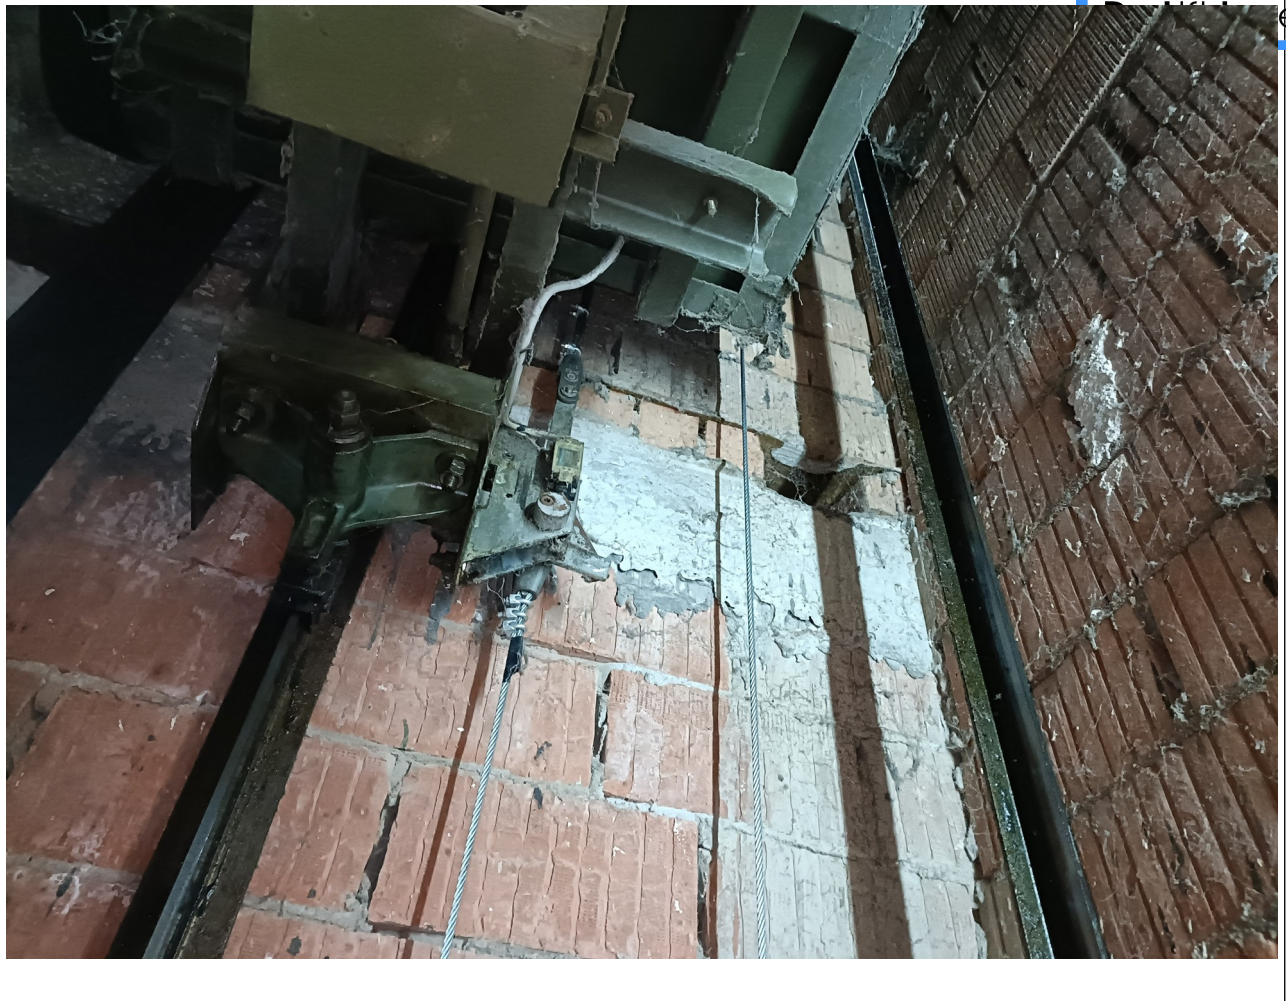
Blijkbaar is het mechanisme van de noodremmen zodanig vervuild dat het niet meer werkt en/of is de snelheidsbegrenzer uitgesleten waardoor deze niet meer voldoende trekkracht levert.

De mechaniek van EBER was destijds nogal log gebouwd waardoor het stroef werkt. Een grondige revisie van de noodremmen en een nieuwe snelheidsbegrenzer zijn aangewezen. In principe kan er ook een geheel nieuwe valbeveiliging worden geplaatst, maar die verantwoordelijkheid wil er blijkbaar geen enkele liftenfirma nemen. In deze context dient ook het complete moderniseringspakket van DeLIFT gezien te worden: ze vervangen alles door nieuw materiaal behalve de valbeveiliging, de kooi, de rails en het tegengewicht.

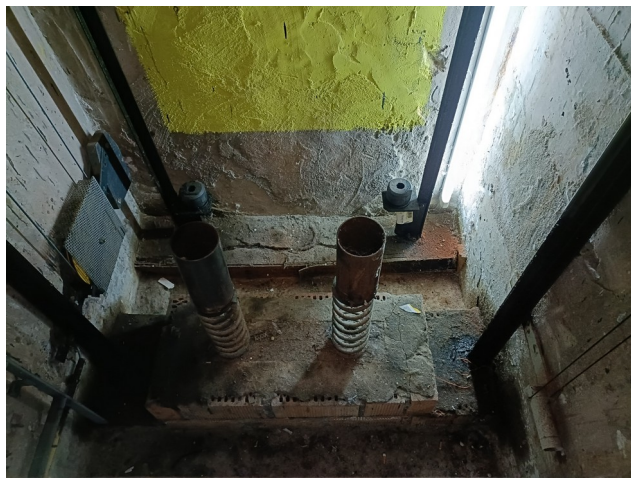
De enige opmerking is dat de buffers onder de kooi geïmproviseerd zijn. In de regel zijn dit veiligheidscomponenten die voor een gecontroleerde/berekende afremming van de kooi moeten zorgen zodat er geen te hoge krachten op het menselijk lichaam worden uitgeoefend.

Deze buffers dienen te worden vervangen door energieopnemende buffers in overeenstemming met het gewicht van de kooi.
