Rechtbank van Eerste Aanleg te Brugge

AR 19/598/A

**NV LAMMERTYN ROGER / BVBA FACETWO /
VME Res. STRANDPALACE / BVBA TEGELBEDRIJF NUYTTENS /
BVBA JL-SOLUTIONS / BVBA MAUWS TOM / NV STO / NV DEWAHOUT**

**DESKUNDIGENVERSLAG
DEEL I – VOORVERSLAG**

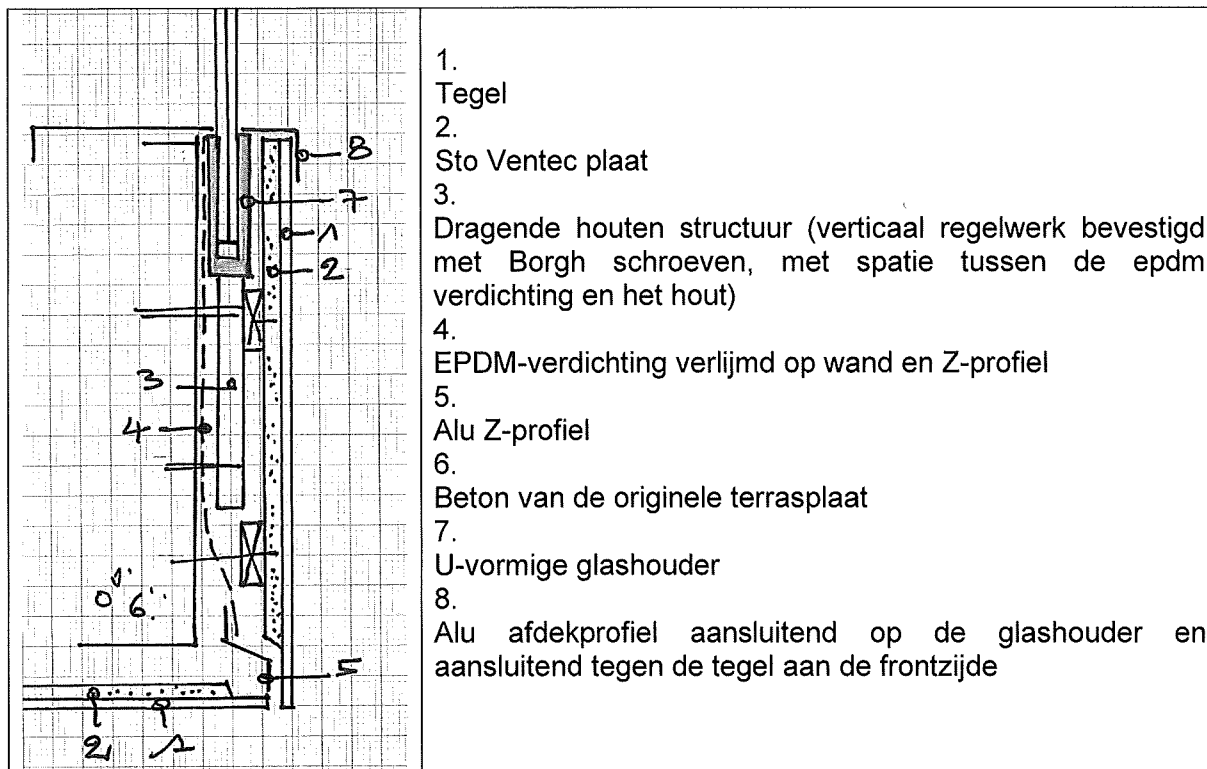
Principiestekening van de aangetroffen toestand (= dwarse snede over de frontzijde van de terrasplaat).

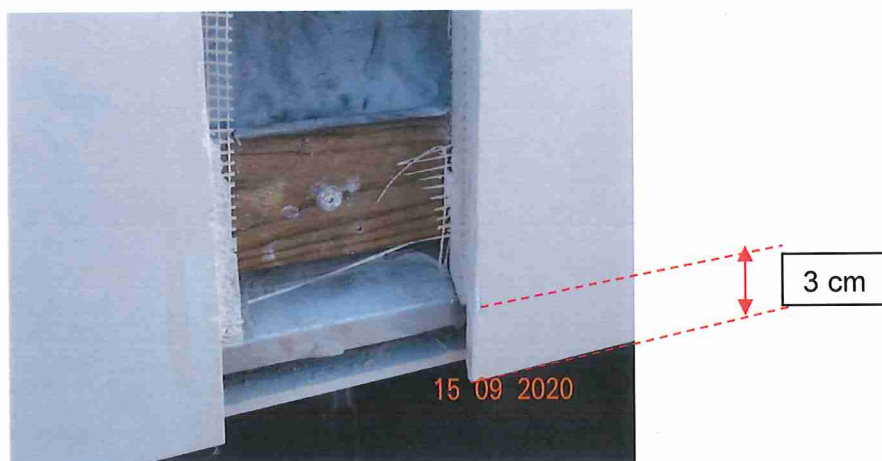
De verlijmdde tegels dragen vrij over een hoogte van een drietal cm, vanaf de onderrand van Sto Ventec-plaat. Deze uitvoering is evenwel quasi gelijk aan de uitvoering op de overige verdiepingen, waarbij er een afwateringsprofiel en epdm-slabbe zijn aangebracht en waar ook de rand van de tegel over een paar cm vrijdragend is. De tegel is 5 mm dik.

Er wordt geen gebrek weerhouden.

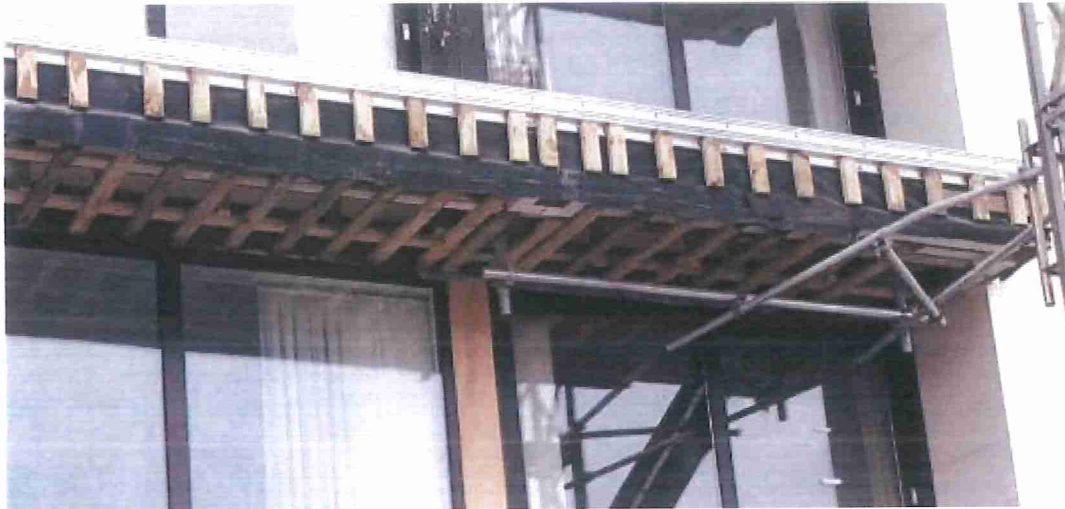
Deze foto geeft de moeilijkheidsgraad aan.

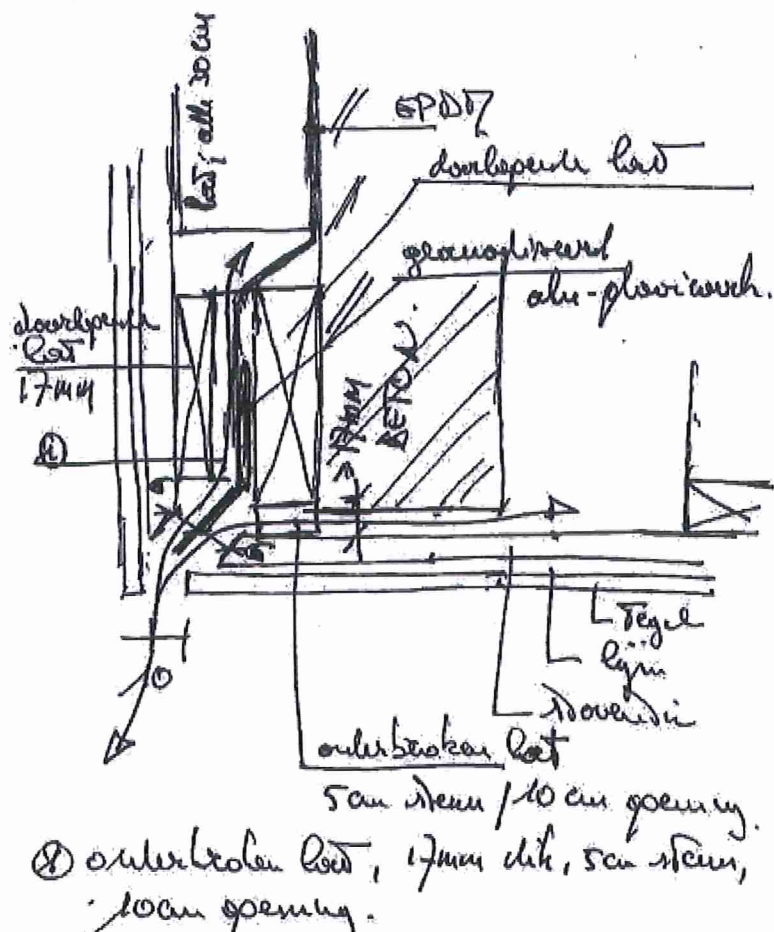
Principe opbouw detail :

Details hoek balkonbekleding dient te zorgen voor de ventilatie van het plafond en het balkonfront + drainage van het water ter hoogte van het balkonfront.

Eerst wordt de glashouder (het klemprofiel van de full glas balustrade) frontaal gemonteerd tegen de voorzijde van de betonnen terrasplaat. Vervolgens wordt een epdm-slabbe gemonteerd, samen met de timmerconstructie als drager van de Sto Ventec plaat, die drager is van de betegeling en vervolgens wordt de tegel verlijmd.

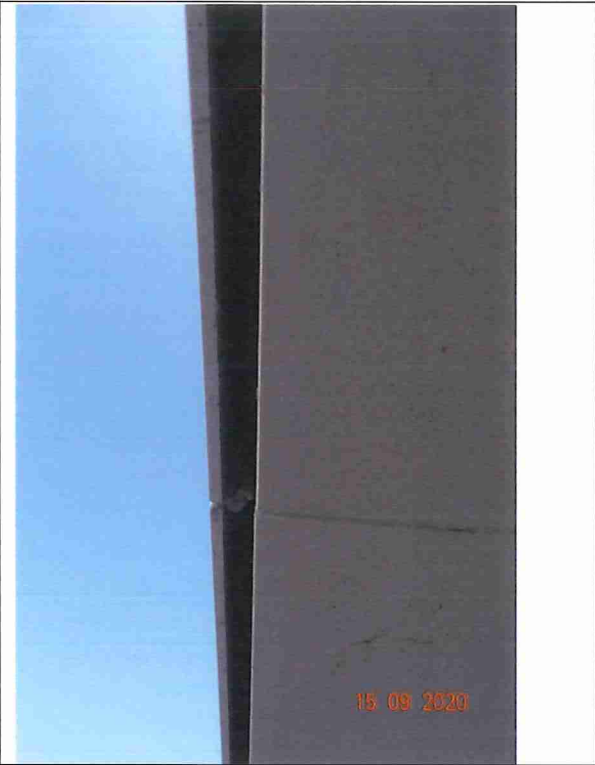
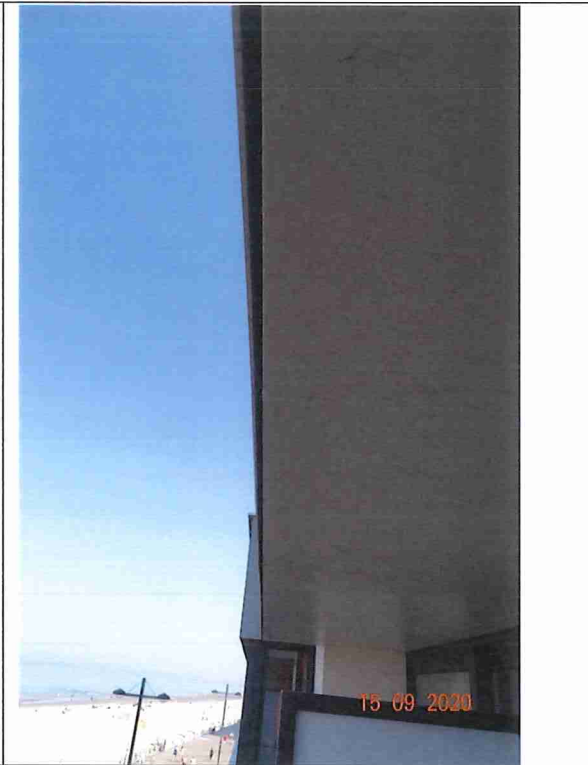
Het ontbreken van de nodige ventilatie van de frontbekleding wordt als oorzaak van de vormveranderingen van deze bekleding weerhouden.

<p>1 – De terrashemelbekleding is vlak en horizontaal, maar de frontbekleding buikt ...</p>	<p>2 - ... wat uit en de open voeg tussen beide varieert in breedte</p>

- Ontbreken van ventilatie aan de frontzijde balkonterrassen
-30 % x (21.260,00 € + kost de- en hermontage balustrades)
- Herstel gevolgschade
-30 % x (320,00 € + BTW) -96,00 € + BTW
- Coördinatie + opvolging herstel geventileerde frontzijde balkonterrassen
-8 % x 30 % x (21.260,00 € + kost de- en hermontage balustrades)

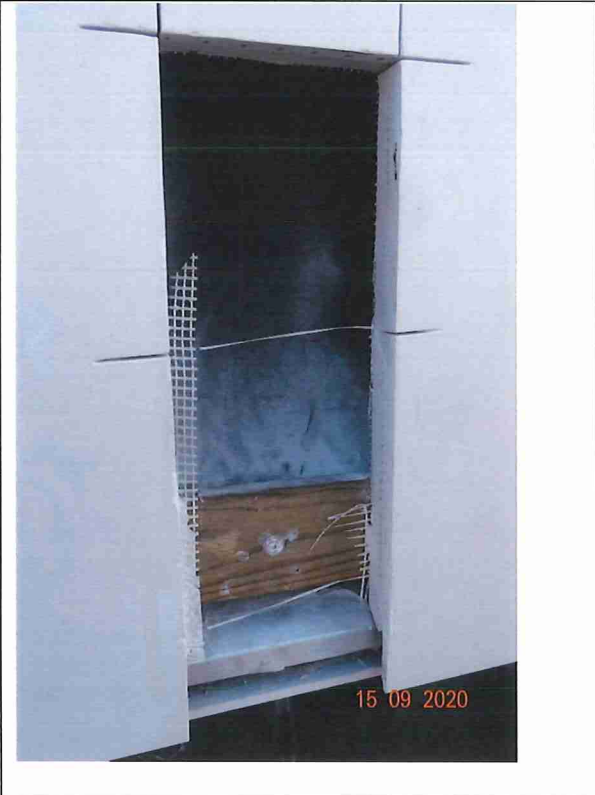
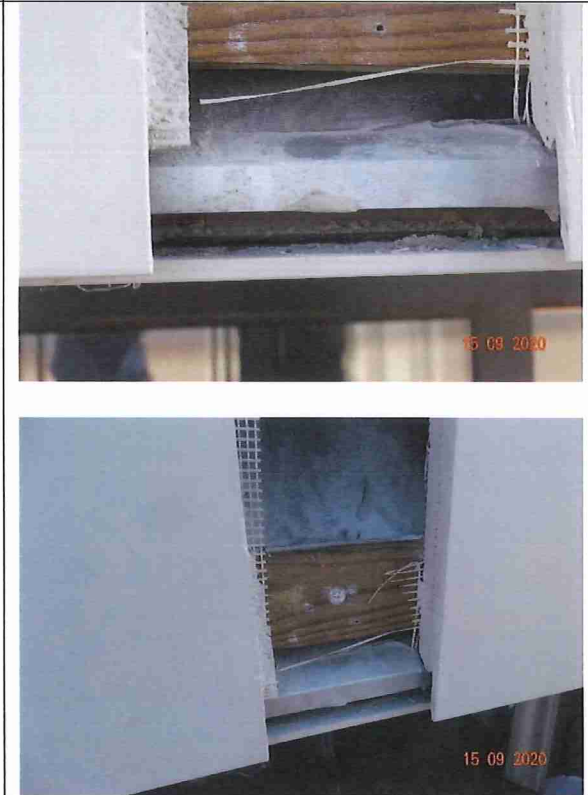
<p>3 – De EPDM-verdichting is verlijmd op een alu Z-profiel onderaan. De voorzijde van het Z-profiel ligt in eenzelfde verticaal vlak als ...</p>	<p>4 - ... de rand van de tegel aan de hemelzijde. Tussen houten lat en epdm is er plaats voor aflopend water</p>

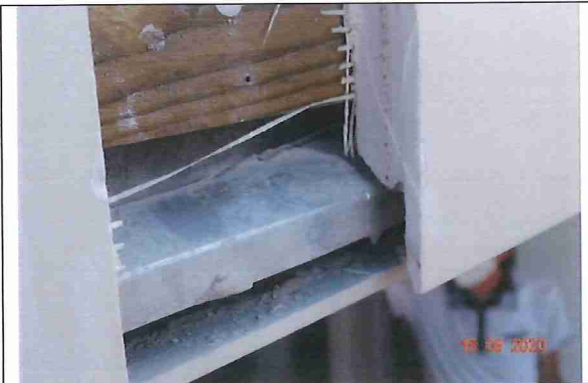
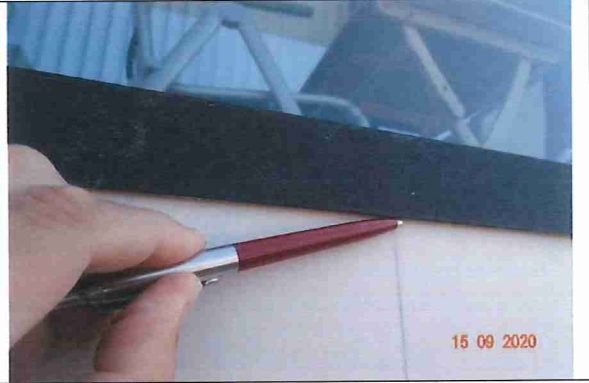
- De voorwand van de terrasbekleding is niet behoorlijk geventileerd. Het afdekprofiel op de buitenrand van het glasklemprofiel sluit aan op de tegelbekleding, zodat de onderliggende structuur niet geventileerd is ingevolge het ontbreken van een bovenventilatievoeg. Het ontbreken van deze ventilatie zorgt voor thermisch-hygrische vervormingen van de achterliggende draagstructuur, met gekend effect op de vormvastheid van de frontbekleding. Er is evenwel geen vochtschade vastgesteld aan het houten regelwerk, dat zich in goede en droge staat bevindt.

Het ontbreken van deze verluchtingsvoeg bovenaan is in eerste instantie een conceptueel gebrek. Daarnaast moet een uitvoerder weten dat hij de nodige verluchting maar kan bekomen door onder- én bovenaan verluchttingsvoegen te plaatsen. Tenslotte is duidelijk dat het ontbreken van dergelijke luchtvoeg niet vastgesteld werd bij werfcontrole.

<p>5 – De tegel draagt vrij over een hoogte van ongeveer 4 cm en is voor de rest verlijmd op de Sto Ventec plaat</p>	<p>6 – Bovenaan sluit het alu afdekprofiel aan tegen de tegel, zodat er geen verticale ventilatie mogelijk is</p>

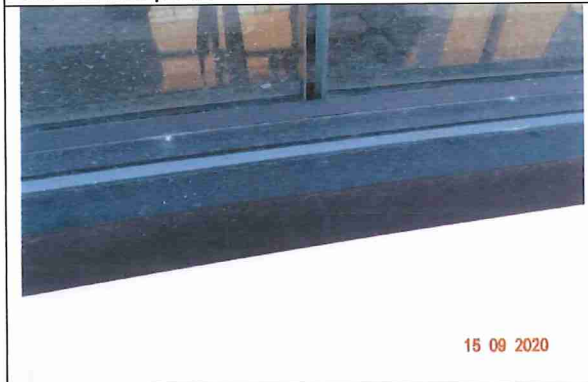
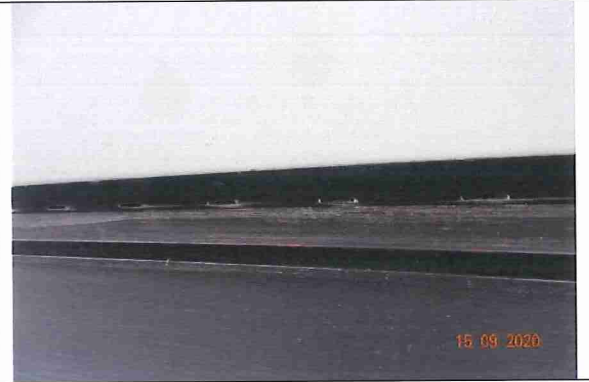
<p>7 – Het L-profiel sluit aan tegen de glashouder. Via de open voegen tussen de glasplaten is er waterinfiltratie, dat moet afgevoerd worden</p>	<p>8 – Afdekprofiel met sleufgaten tussen het gevelschrijnwerk en de hemelbekleding</p>

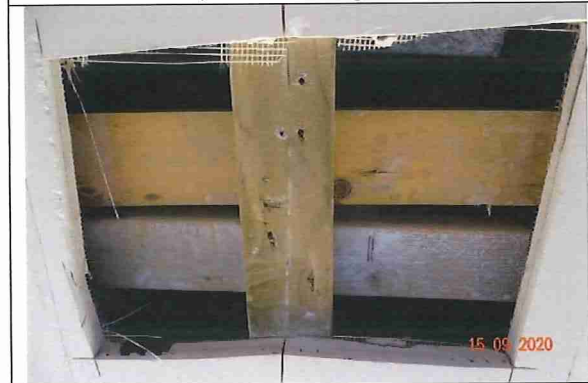
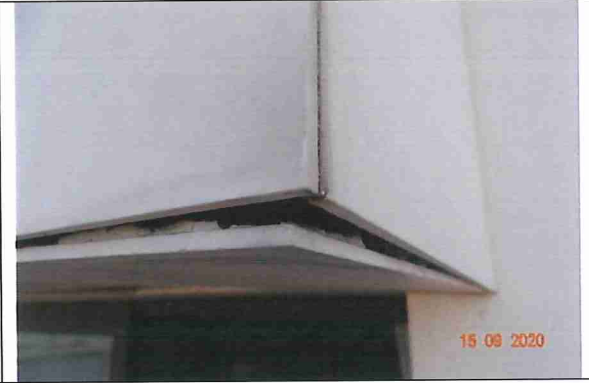
<p>9 – Draagstructuur van de terrashemelbekleding</p>	<p>10 – Afhangende tegel van de hemelbekleding : de Sto Ventec plaat is correct op positie, maar de tegel is door zijn gewicht uitgezakt voor de uitharding van de tegellijm</p>
