Werfverslag 32

Vergadering van 22/05/2018

## 2807.15.STR

betreft.: **Gevelrenovatie**  
projectlocatie: Zeedijk 341, 8430 Middelkerke

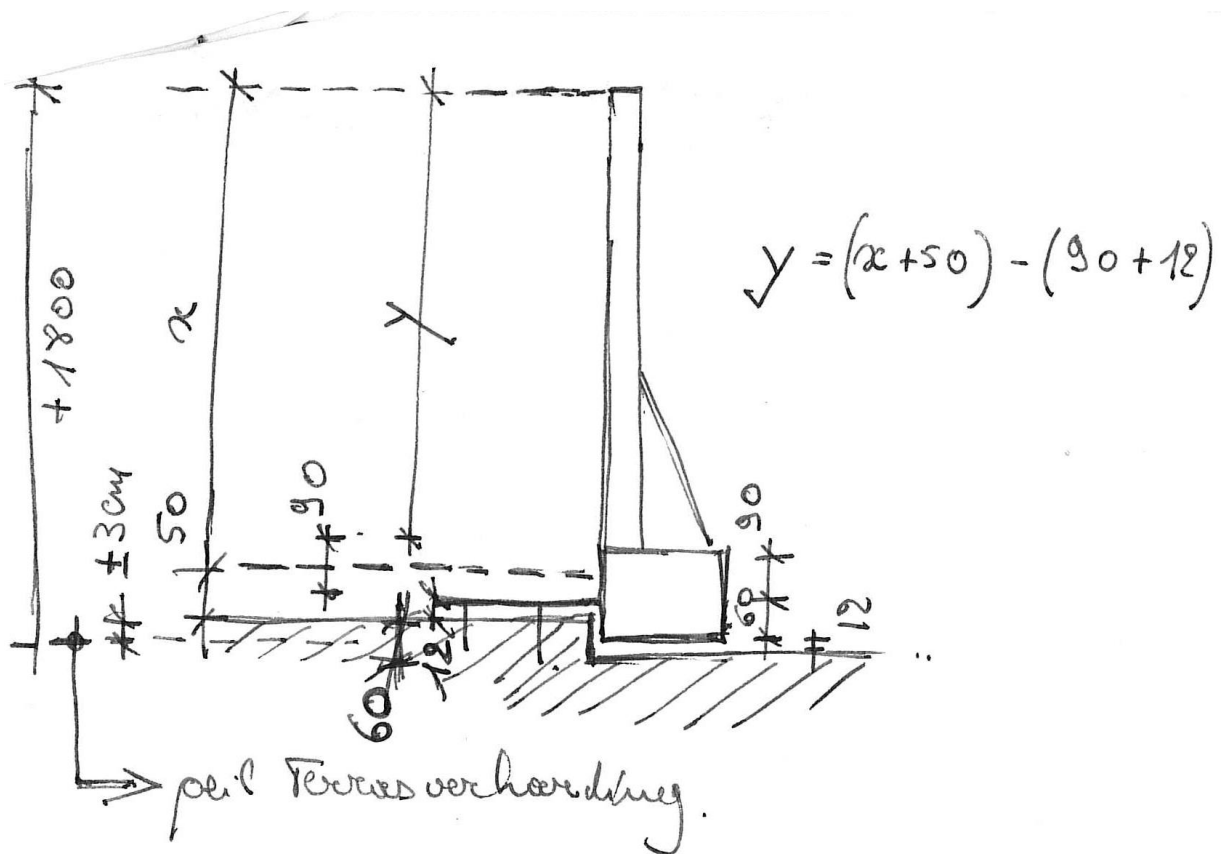
1. Consoles links en rechts: plaat waartegen de balk horizontaal wordt bevestigd aan de zijde van de dijk in plaats van de zijde terras.
2. Middenbevestiging aanpassen: centrale, dwarse betonbalk komt 6 cm hoger dan de langspositie, waarop de constructie onder de balustrade komt te liggen.
3. Spannende maat voor het tussenscherm: 3075 mm.
4. Tussenscherm: 5 cm boven de centrale betonbalk plaatsen.  
De steun voor het tussenscherm dient even hoog te komen als het tussenscherm. De exacte uitvoeringsmaat x, dient nog doorgegeven te worden.  
Situatie:

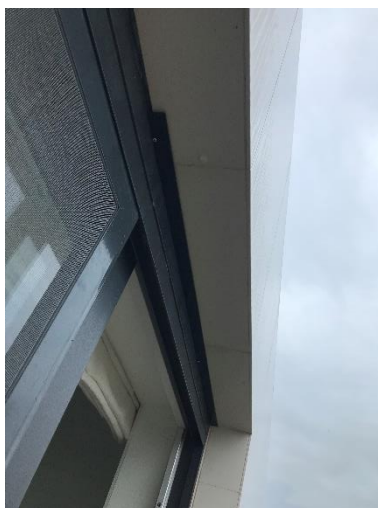
4. Voor de afwerking van de open voeg tussen raam en tegels (aan bovenkant raam) wordt een zwart L-profiel 25/10 voorgesteld. Het profiel is voorzien van sleufopeningen, 3 mm breed, voor 40% van de lengte tegen de hoek en op de onderzijde waardoor luchtdoorgang mogelijk blijft.  
Dit profiel kan voorgesteld worden als oplossing, mits het als volgt te bevestigen:

- lijm op de tegels;
  - en mechanisch bevestigen met inox schroeven 25/3 of langer; schroeven met platte kop en zwart gelakt, ca. 2 schroeven / m en te plaatsen in de sleufopeningen (zie ook onderstaande foto).

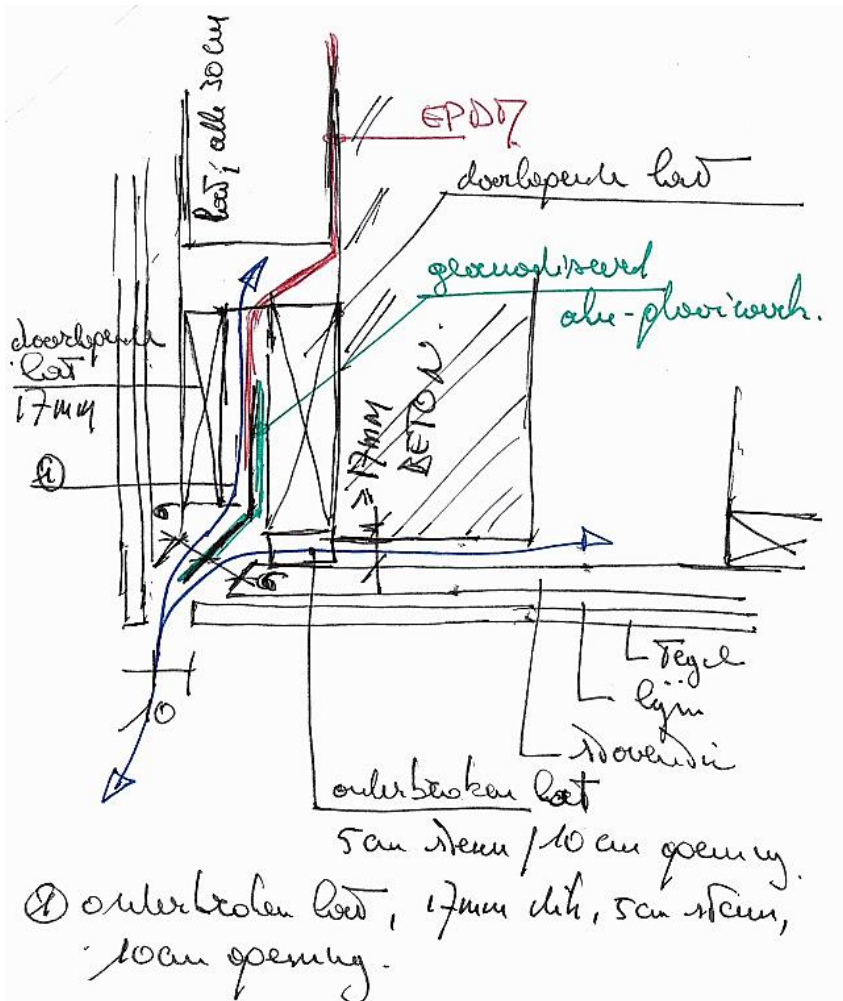
4. Het latwerk in functie van de bevestiging van de balkonplafonds is grotendeels afgewerkt. Dit werd uitgevoerd met 5 mm helling naar buiten (in functie van een passende vocht begeleiding).  
Alle zaagsneden werden behandeld; schroeven werden afgeschermd met polymeer (zie ook foto).

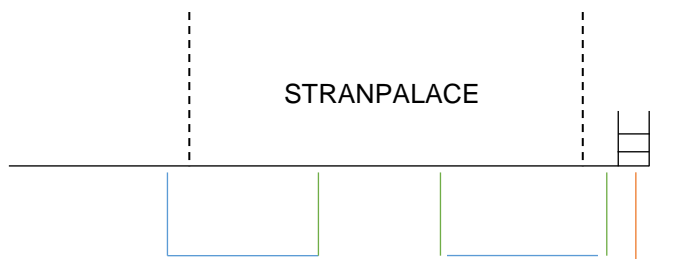
12. De werfafsluiting wordt als volgt aangepast:

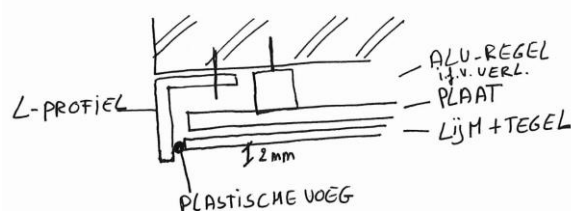
2. Positionering stopprofiel links en rechts:
