Werfverslag 36

Vergadering van 28/06/2018

**2807.15.STR**

betreft.: **Gevelrenovatie**  
projectlocatie: Zeedijk 341, 8430 Middelkerke

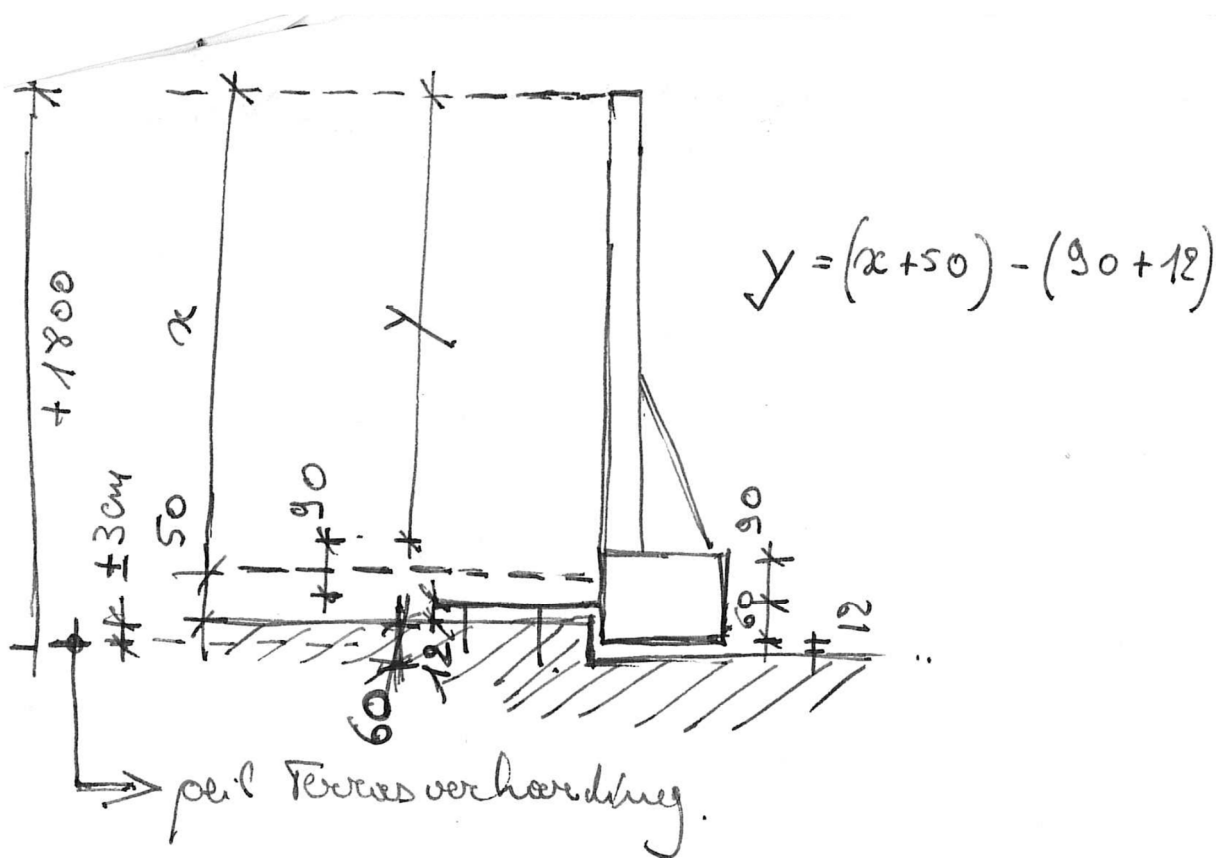
Situatie:

1. Consoles links en rechts: plaat waartegen de balk horizontaal wordt bevestigd aan de zijde van de dijk in plaats van de zijde terras.
2. Middenbevestiging aanpassen: centrale, dwarse betonbalk komt 6 cm hoger dan de langpositie, waarop de constructie onder de balustrade komt te liggen.
3. Spannende maat voor het tussenscherm: 3075 mm.
4. Tussenscherm: 5 cm boven de centrale betonbalk plaatsen.

De steun voor het tussenscherm dient even hoog te komen als het tussenscherm. De exacte uitvoeringsmaat x, dient nog doorgegeven te worden.

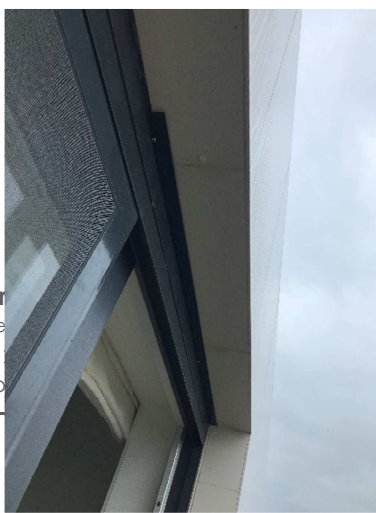
4. Voor de afwerking van de open voeg tussen raam en tegels (aan bovenkant raam) wordt een zwart L-profiel 25/10 voorgesteld. Het profiel is voorzien van sleufopeningen, 3 mm breed, voor 40% van de lengte tegen de hoek en op de onderzijde waardoor luchtdoorgang mogelijk blijft.  
Dit profiel kan voorgesteld worden als oplossing, mits het als volgt te bevestigen:

- lijm op de tegels;
  - en mechanisch bevestigen met inox schroeven 25/3 of langer; schroeven met platte kop en zwart gelakt, ca. 2 schroeven / m en te plaatsen in de sleufopeningen (zie ook onderstaande foto).

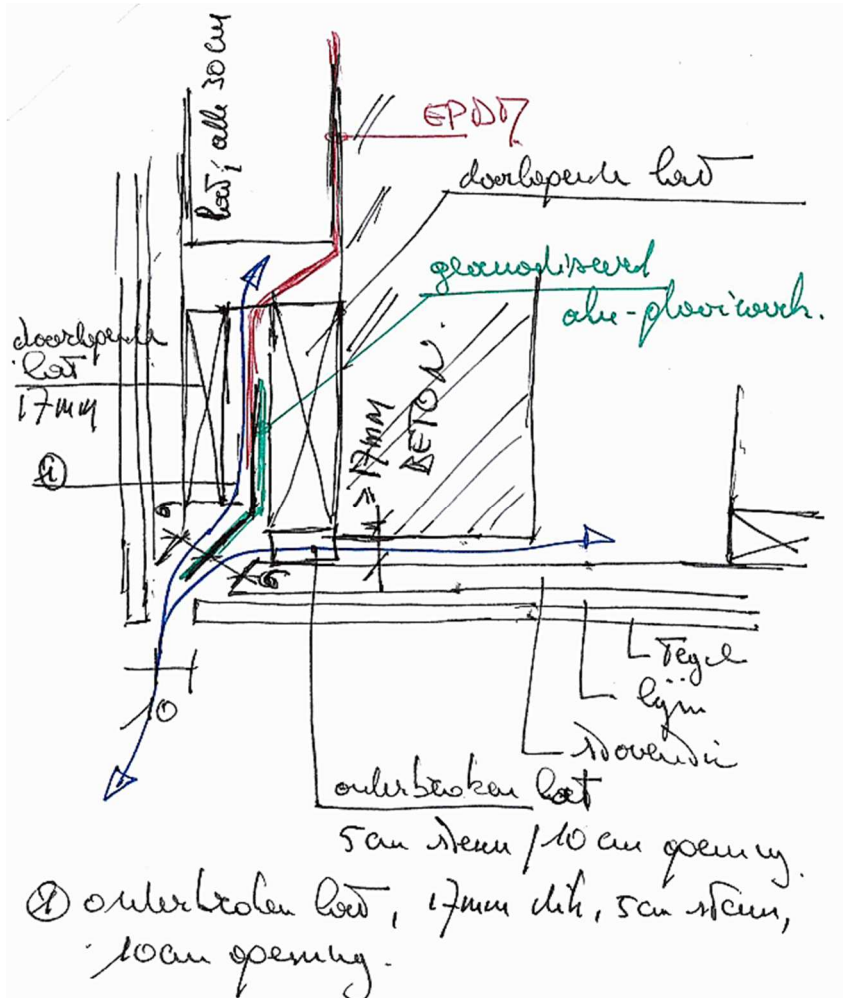
Principe opbouw detail :

6. Tegen volgende week dienen alle:
  - technische fiches volledig te zijn;
  - details volledig te zijn.
7. Details hoek balkonbekleding dient te zorgen voor de ventilatie van het plafond en het balkonfront + drainage van het water ter hoogte van het balkonfront.
