Werfverslag 37

Vergadering van 29/06/2018

2807.15.STR

betreft.: **Gevelrenovatie**
projectlocatie: Zeedijk 341, 8430 Middelkerke

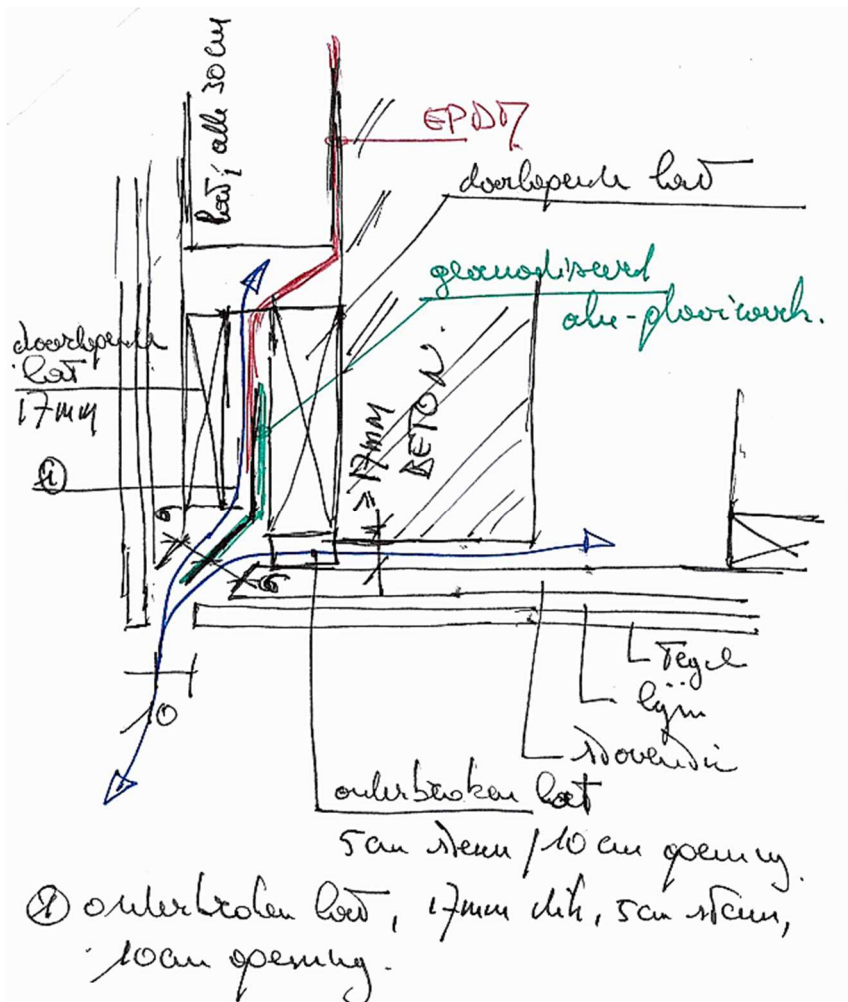
Principe opbouw detail :

6. Tegen volgende week dienen alle:
 - technische fiches volledig te zijn;
 - details volledig te zijn.
7. Details hoek balkonbekleding dient te zorgen voor de ventilatie van het plafond en het balkonfront + drainage van het water ter hoogte van het balkonfront.
