Werfverslag 38

Vergadering van 03/07/2018

2807.15.STR

betreft.: **Gevelrenovatie**
projectlocatie: Zeedijk 341, 8430 Middelkerke

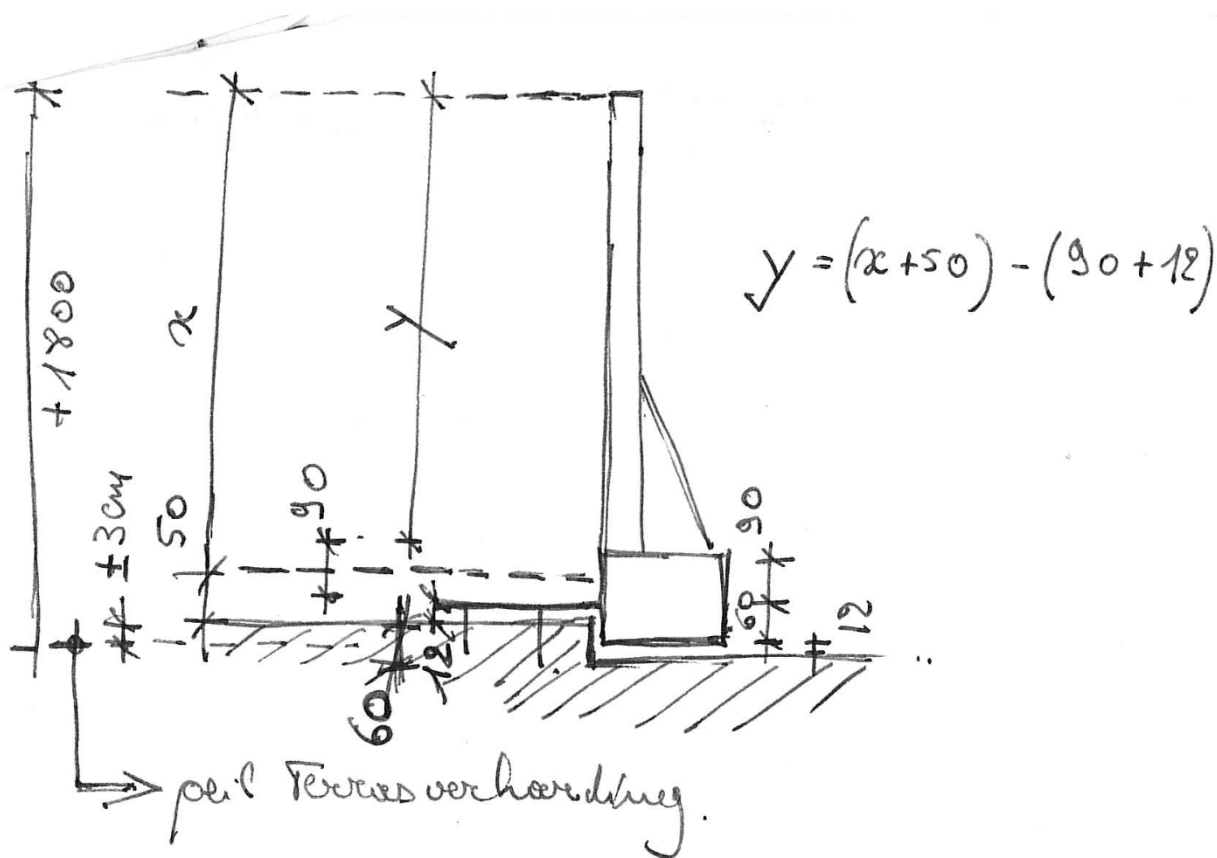
Situatie:

1. Consoles links en rechts: plaat waartegen de balk horizontaal wordt bevestigd aan de zijde van de dijk in plaats van de zijde terras.
2. Middenbevestiging aanpassen: centrale, dwarse betonbalk komt 6 cm hoger dan de langspositie, waarop de constructie onder de balustrade komt te liggen.
3. Spannende maat voor het tussenscherm: 3075 mm.
4. Tussenscherm: 5 cm boven de centrale betonbalk plaatsen.

De steun voor het tussenscherm dient even hoog te komen als het tussenscherm. De exacte uitvoeringsmaat x, dient nog doorgegeven te worden.

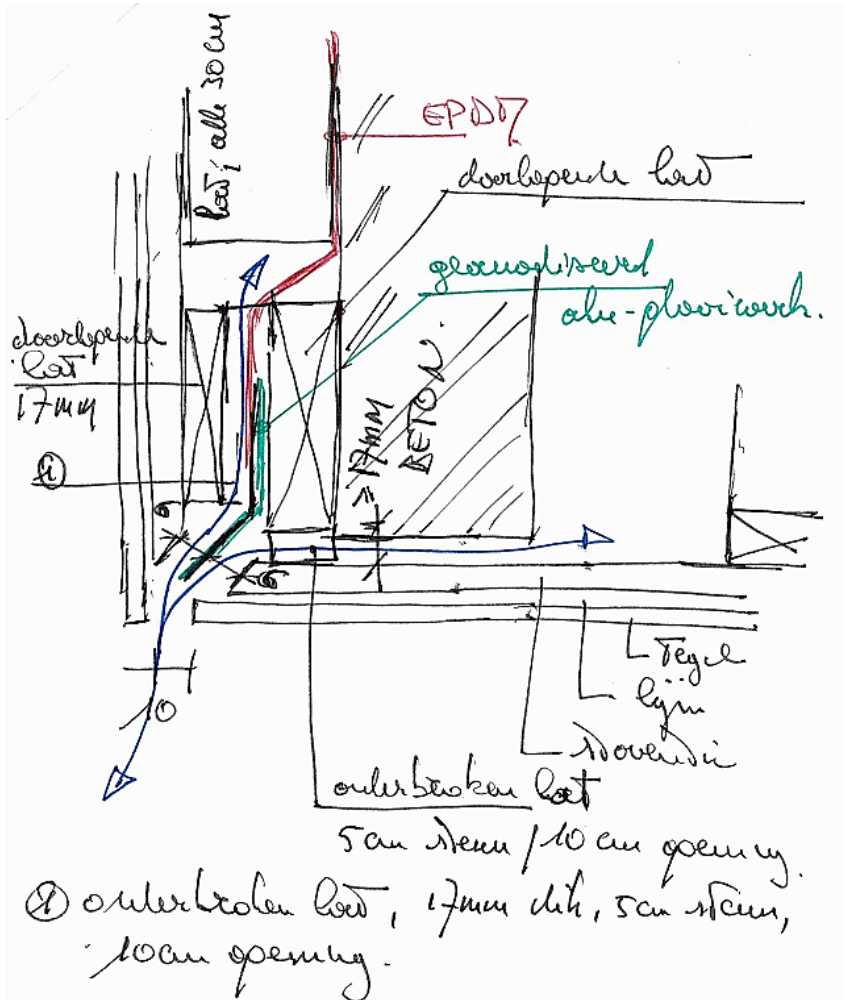
Principe opbouw detail :

6. Tegen volgende week dienen alle:
 - technische fiches volledig te zijn;
 - details volledig te zijn.
7. Details hoek balkonbekleding dient te zorgen voor de ventilatie van het plafond en het balkonfront + drainage van het water ter hoogte van het balkonfront.
