VERSLAG NR

GEN/11/61062218/00/NL/000

Risicoanalyse van uw personenlift

RES SUNNY BANK, Zeedijk 340, 8434 Middelkerke

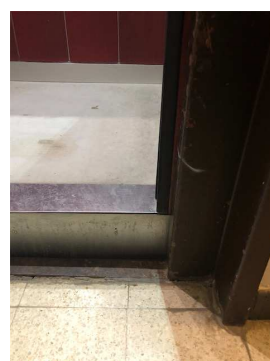
Kooitoegang -> Kooideur of lichtgordijn:

- Val-struikelrisico: indien de kooitoegang is uitgerust met een veiligheidsgordijn, en de kooi zich in de ontgrendelingszone bevindt, en indien één straal van het lichtgordijn onderbroken wordt moet de lift stoppen en mag de bordesdeur niet geopend kunnen worden.

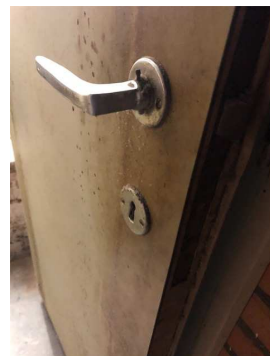
Machinekamer -> Toegangsdeur:

- Beknellingsrisico : de deur van de machinekamer is niet voorzien van een sleutelslot waarbij het mogelijk is de deur van binnenuit te openen zonder sleutel.

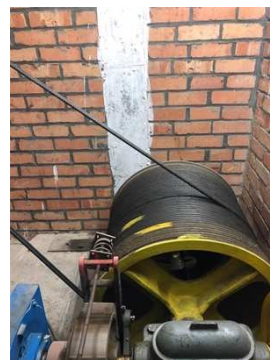
Machinekamer -> Veiligheid in de machinekamer:

- Beknellingsrisico: de bewegende delen in de machinekamer zijn niet afgeschermd. een afscherming die controle en onderhoud mogelijk maakt ontbreekt.

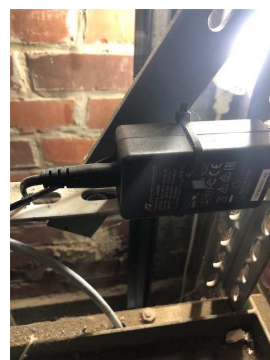
Schacht en kooidak -> Valbeveiliging kooidak:

- Valrisico vanaf het kooidak: de vrije afstand in een horizontaal vlak achter de buitenrand van de leuning van de borstwering is tussen 0,30 en 0,85 m, de hoogte dient ten minste 70cm te zijn. Indien een kracht van 1 000 N horizontaal en loodrecht op een willekeurig punt aan de bovenkant van de borstwering toegepast wordt, moet ze deze kracht zonder elastische vervorming van meer dan 50 mm weerstaan. De valbeveiliging bestaat uit een reling, tussenreling en stootplint.

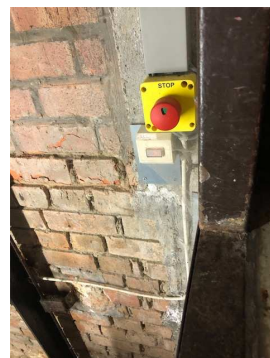
Schachtput -> Toegang tot de schachtput:

- Beknellingsrisico: er ontbreekt een noodstopschakelaar in de schachtput. voor schachtputten met een diepte die kleiner is dan of gelijk aan 1,60 m moet de blokkeerschakelaar zich bevinden: - binnen een verticale afstand van minimum 0,40 m boven de laagste stopplaats en maximum 2,0 m boven de vloer van de schachtput; - binnen een horizontale afstand van maximum 0,75 m vanaf de binnenrand van het deurkozijn;

- Val-struikelrisico: de schachtverlichtingsschakelaar is niet bereikbaar vanaf het bordes. De schachtverlichtingsschakelaar moet gepositioneerd zijn binnen een maximale horizontale afstand van 0,75 m vanaf de binnenrand van het kozijn van de toegangsdeur en op een minimale hoogte van 1,0 m boven de vloer .

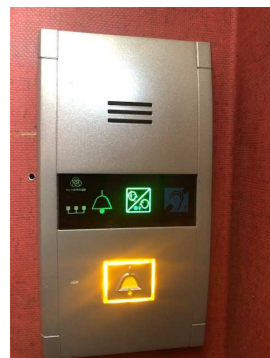
Machinekamer 2/2 -> Bidirectioneel communicatie- systeem van de kooi:

- Bij de test op een spanningsloze installatie bleef de oproep zonder gevolg, te verhelpen.
