Dossiernummer: 1245SUB

Datum: 28/05/2024

Project:	Renovatie van de gevelsteen van de residentie Sunny Bank, p/a Era LaPlage Zeedijk 340 8434 Westende
Bouwheer:	VME residentie Sunny Bank p/a Era LaPlage Distellaan 34 8434 Westende
Opgemaakt door:	Nv. Architectenatelier Vyvey & partners Kaaiplein 1 8620 Nieuwpoort 058/22.21.50 info@architectenatelier.eu

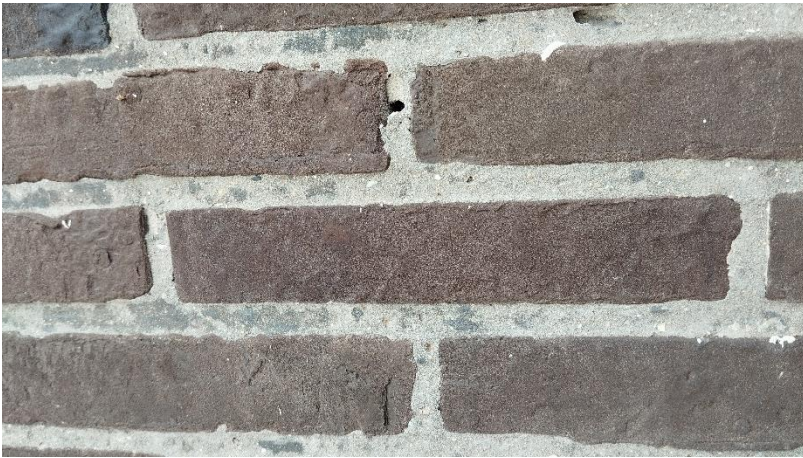
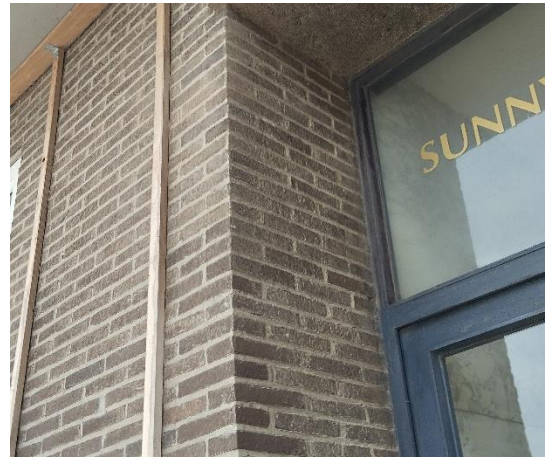
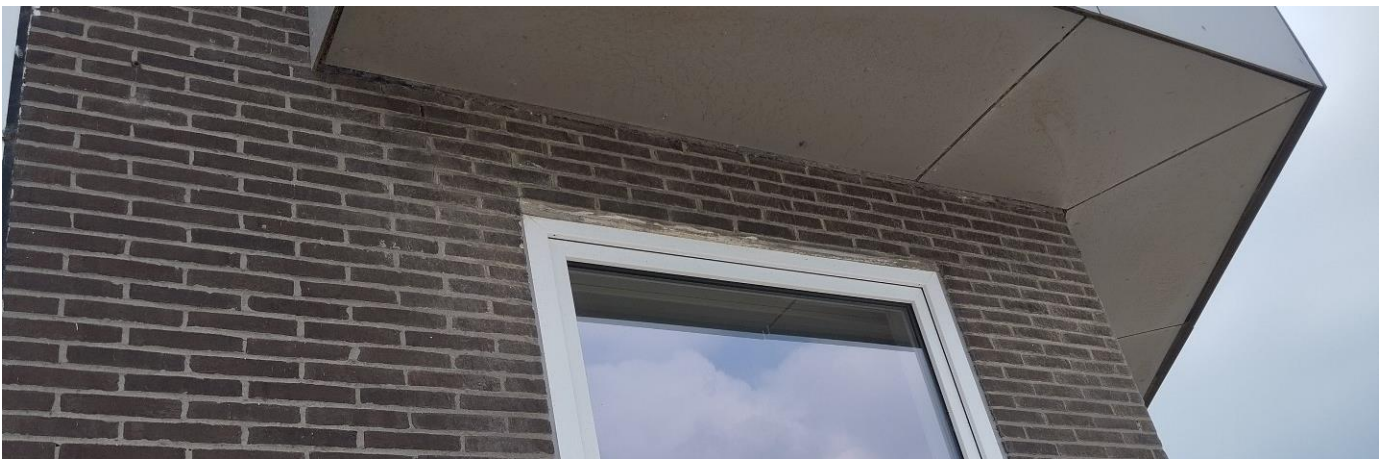
Er wordt een algemene vervuiling vastgesteld op het oppervlak van de gevelstenen en de cementvoegen.

Het patineren van de gevelsteen komt over de ganse gevel voor, dit fenomeen komt tot stand door klimatologische omstandigheden zoals regen, zon en luchtvervuiling welke inwerken op de poriën van het gevelparement. Deze raken verzadigd waardoor het metselwerk na verloop van tijd zal verkleuren en vervuilen. De vervuiling ontstaat in eerste instantie aan het buitenoppervlak van de steen maar trekt, ten gevolge capillaire werking van het regenwater op de steen, dieper door in het metselwerk. Ten gevolge de invloed van de zon verdampt het binnengedrongen water waardoor stof en vuil achterblijft in de poriën van de steen.

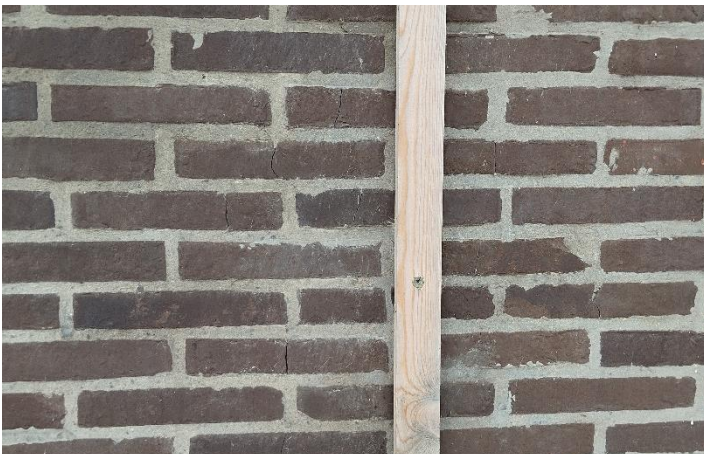
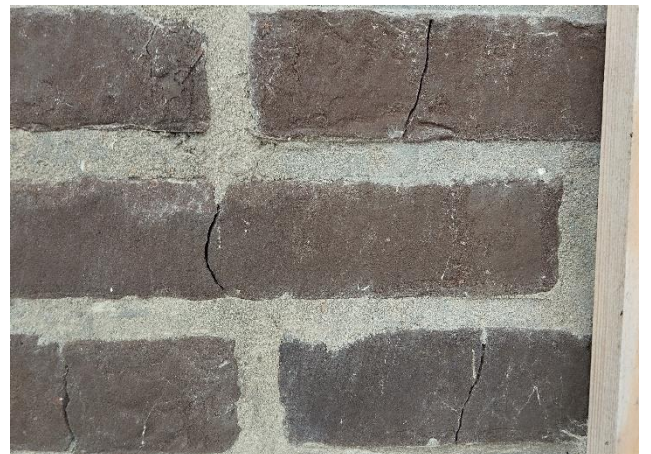
Hier en daar worden beschadigde (door midden gescheurde) gevelstenen vastgesteld in de gevelvlakken van de gelijkvloerse verdieping.

Gezien de algemene en vergevorderde schade aan de gevelstenen van de gelijkvloerse verdieping bestaat het renovatievoorstel er minstens uit om het parement hier volledig af te breken tot op het binnenspouwblad. Vervolgens kan dan een nieuwe gevelafwerking voorzien worden die correct aan de constructie wordt verankerd. Rekening houdende met de langetermijndoelstelling 2050, waarbij Vlaanderen ernaar streeft dat tegen 2050 elke woning energiezuinig wordt, wordt voorgesteld om van deze werken gebruik te maken om de te vernieuwen geveldelen van isolatie te voorzien.

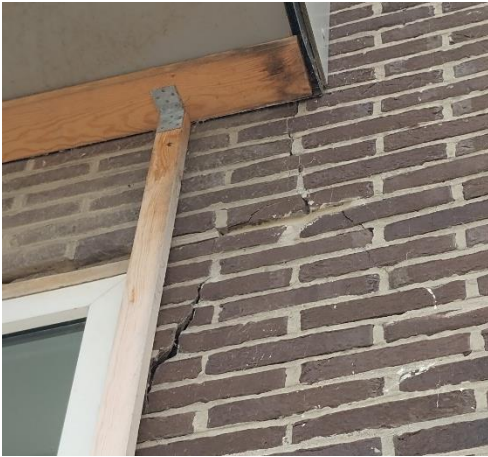
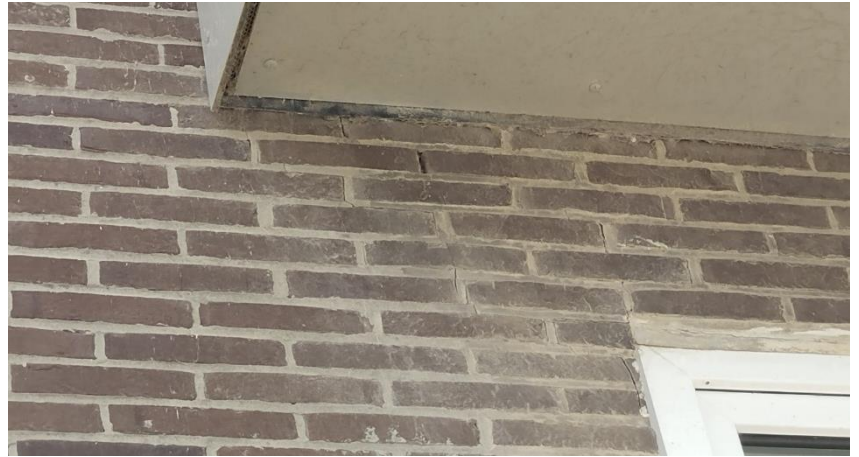
Er wordt diagonale scheurvorming vastgesteld naast de ramen van de gelijkvloerse verdieping.

Scheuren in metselwerk worden veroorzaakt door optredende trekspanningen die te groot zijn om door de elasticiteit van het metselwerk opgevangen te worden. De breedte en richting van de scheur kan ons hierdoor veel informatie verschaffen. De diagonale scheurvorming boven de ramen wijst bijvoorbeeld vermoedelijk op het verzakken van de lintelen. De aard van de aanwezige linteelprofielen die het metselwerk boven de ramen opvangen kan op vandaag niet worden geverifieerd, vermoedelijk zijn deze profielen onvoldoende gedimensioneerd, of betreffen het stalen elementen die aangetast zijn (corrosie) door het agressieve maritieme klimaat waardoor deze hun functionaliteit verliezen. De verticale scheurvorming op de hoek is vermoedelijk een gevolg van thermische zettingen: ieder materiaal zet uit en krimpt ten gevolge temperatuurschommelingen. Verschillende vlakken zullen door hun oriëntatie op een verschillende manier opwarmen waardoor deze niet dezelfde thermische uitzetting kennen. De cementvoeg tussen de twee gevelvlakken is niet in staat deze differentiële zettingen op te vangen waardoor spanningen ontstaan met scheuren tot gevolg. Het uitknikken van de gevelstenen wijst op een problematiek met betrekking tot de spouwhaken. Gevelmetselwerk op zich heeft geen constructieve of dragende functie, maar vormt een buitenafwerking. De gevelstenen zijn aan het binnenspouwblad verankerd met, meestal stalen, spouwhaken. Indien er onvoldoende spouwhaken zijn, of deze zijn met corrosie aangetast waardoor deze hun sterkte verliezen, is het buitenspouwblad onvoldoende verankerd aan het binnenspouwblad en zal het zijn stabiliteit verliezen. Externe trillingen kunnen dit loskomen van het parement uiteraard verder in de hand werken. Alle voegen zijn onderhevig aan een natuurlijke veroudering ten gevolge erosie door wind en water. Daarnaast kunnen schadelijke stoffen meegevoerd worden met regenwater of met de wind en een grotere bedreiging vormen voor het voegwerk dan voor het metselwerk. Een hoge concentratie van chloriden (in kustgebieden) is nefast voor de voegmortel waardoor deze zijn samenhang kan verliezen en afspringen. Zouten kristalliseren namelijk uit op plaatsen waar droging plaatsvindt, meestal is dit op en onder het voegoppervlak. Dit gaat gepaard met een volumevermeerdering waardoor de voegmortel naar buiten wordt gedrukt. De vochtbelasting van de gevel is hierbij een bepalende factor.

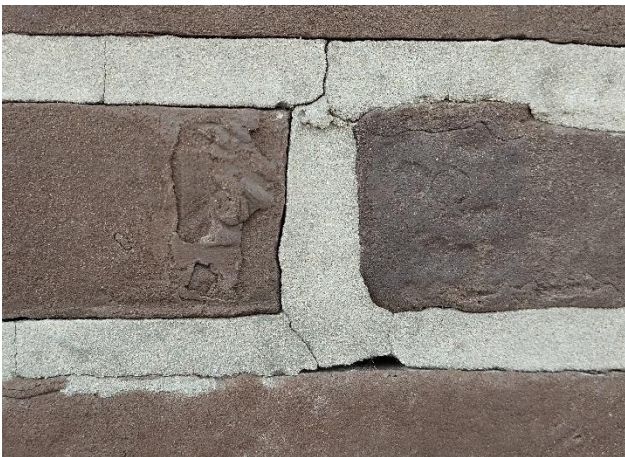
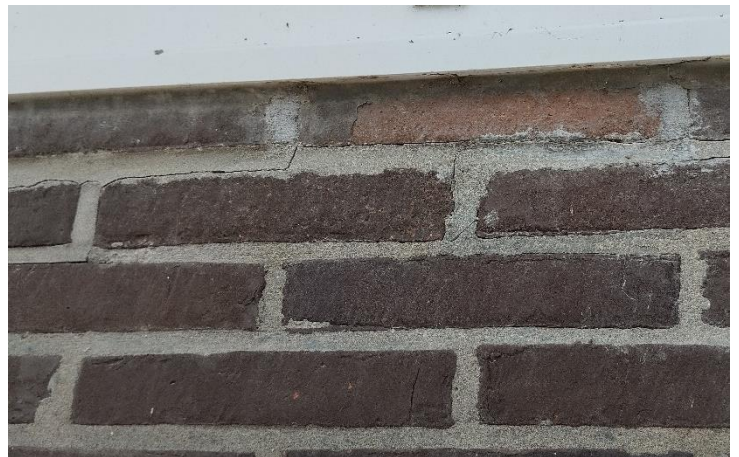
Ook in de cementvoegen worden op verschillende plaatsen scheuren vastgesteld.

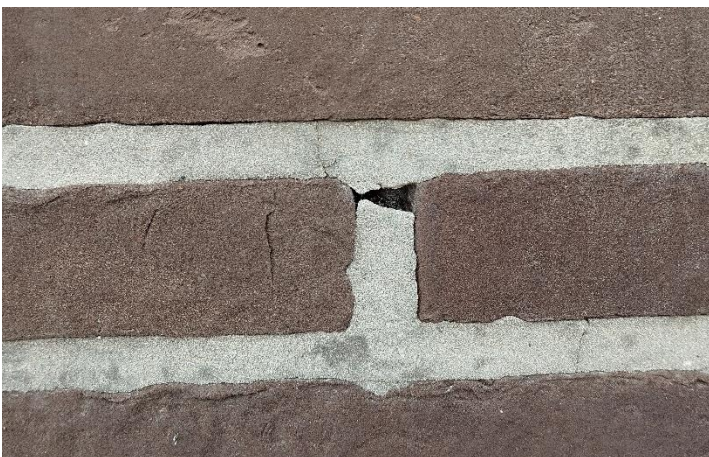
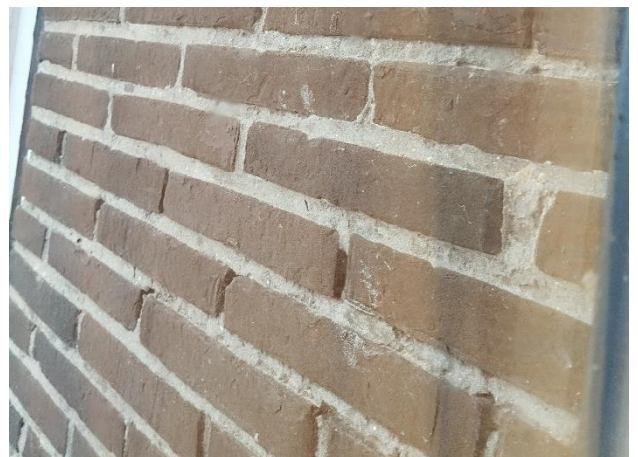
Algemeen wordt een erosie van het voegwerk met plaatselijke afbrokkelingen vastgesteld. Dit schadebeeld is meer uitgesproken op de hogere verdiepingen.

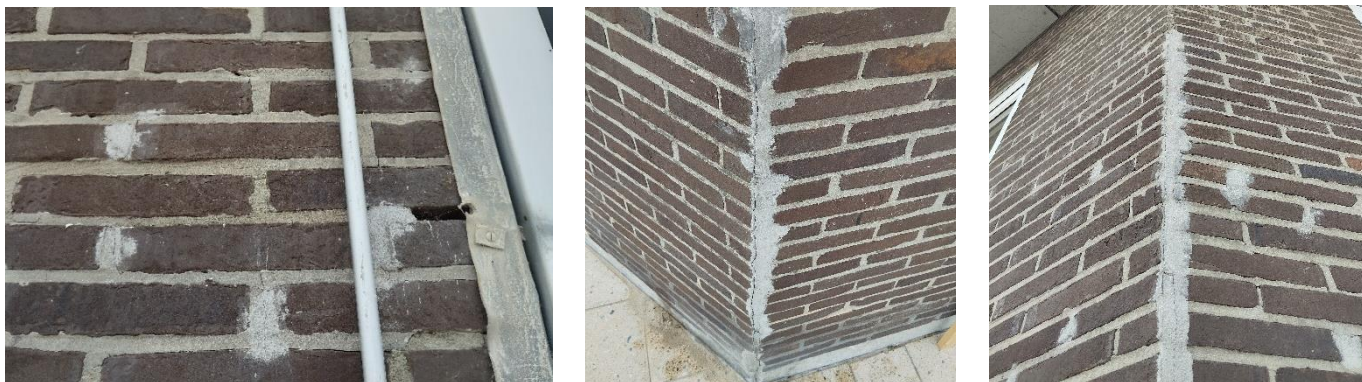
Op verschillende plaatsen zijn de verdwenen of gescheurde voegen in het verleden reeds hersteld. Op de hoek van de gelijkvloerse verdieping is de verticale voeg opnieuw gescheurd.

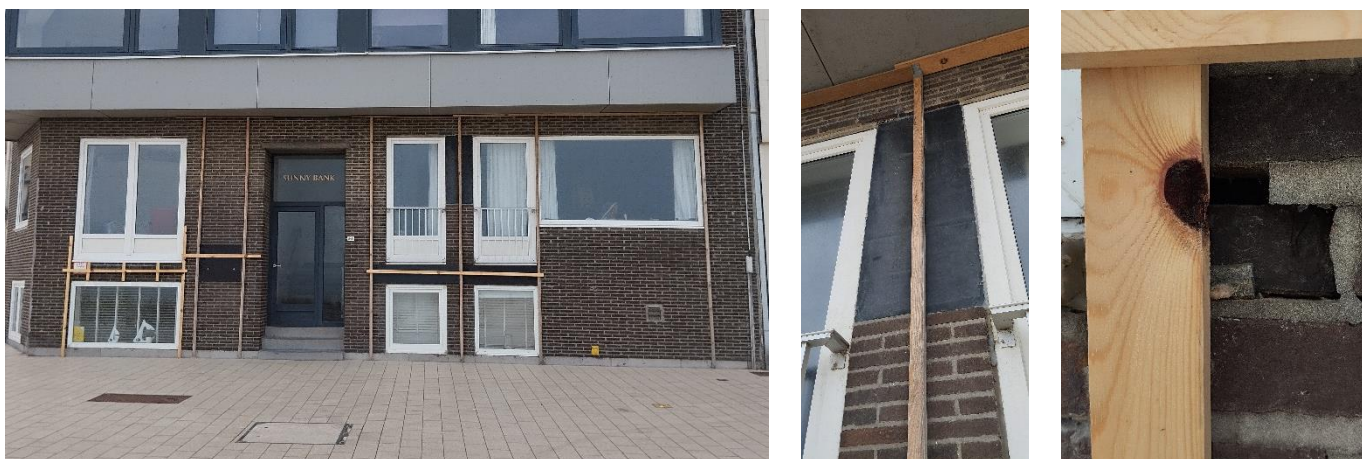
Op verschillende plaatsen op de gelijkvloerse verdieping is het gevelmetselwerk uitgeknikt en zijn stenen losgekomen. Er werd plaatselijk geschoord door de syndicus om verder uitknikken en valgevaar van stenen te voorkomen. Er wordt geen isolatie in de spouw vastgesteld.

Gezien de scheurvorming en het uitknikken van de gevel alleen op de gelijkvloerse verdieping werd vastgesteld kan in eerste instantie worden voorgesteld om enkel het gevelmetselwerk van de gelijkvloerse verdieping af te breken. De penanten dienen dan opgevangen te worden op een L-ijzer dat tegen het binnenspouwblad wordt bevestigd. De problematiek van de spouwvakken is echter vermoedelijk ook bij de penanten van de hogere verdiepingen aanwezig maar komt hier niet tot uiting gezien de beperkte oppervlak van het gevelmetselwerk. Desondanks wordt geadviseerd om bij deze penanten renovatieankers te voorzien. Bij het aanbrengen van deze ankers wordt ingeboord doorheen de gevelsteen en tot in het binnenspouwblad, de ankers worden vervolgens in een plug ingebracht zodat deze als nieuwe spouwvakken fungeren en de stabiliteit van het buitenspouwblad in de toekomst verzekeren.

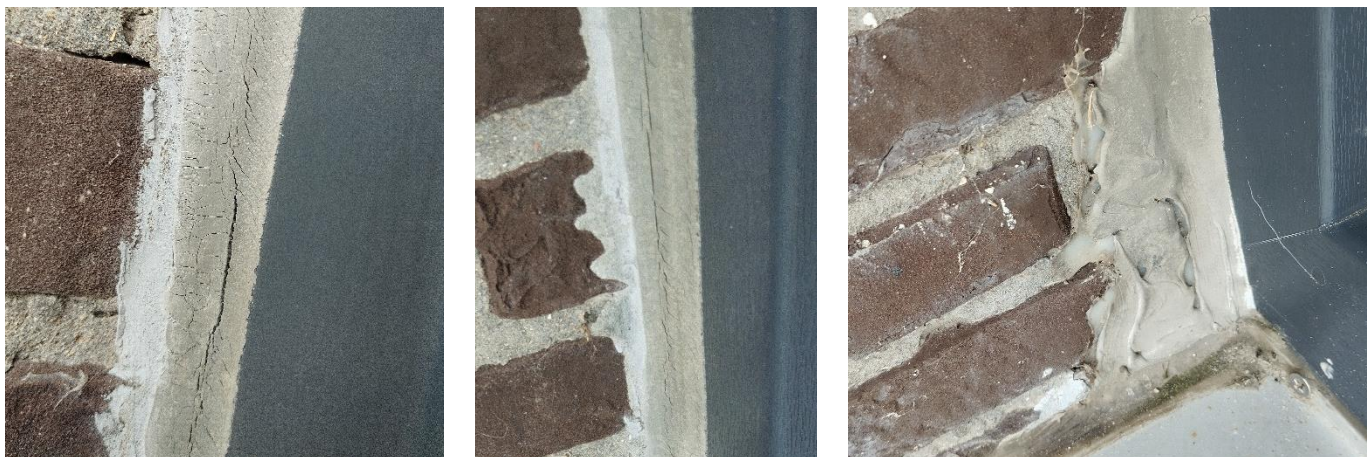
De elastische voegen verkeren algemeen in brosse, gecraqueleerde en gescheurde staat.

Tussen het gevelmetselwerk en de schrijnwerkelementen zijn elastische kitvoegen aangebracht. Dit is noodzakelijk om de thermische bewegingen van de verschillende materialen op te vangen. Zonder bijkomende bescherming tegen het zonlicht, en vooral UV stralen, wordt elastische voegmassa na verloop van tijd minder duurzaam. Deze verliest zijn elasticiteit (lees : wordt harder en brosser) met craqueleren en uiteindelijk onthechting tot gevolg. Hierdoor gaat de functionaliteit van de voegmassa verloren.
