VERSLAG NR

GEN/10/14447575/00/NL/000

Periodieke inspectie op locatie

Residentie Tranion, Koning Ridderdijk 44, 8434 Middelkerke

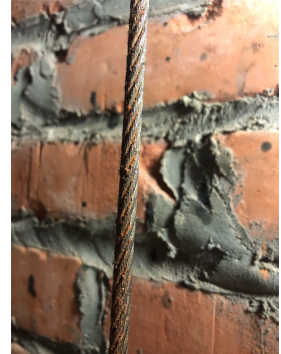
Schacht -> Kabel snelheidsbegrenzer:

- Er is overmatige corrosie vastgesteld op de kabel van de snelheidsbegrenzer, te verhelpen.

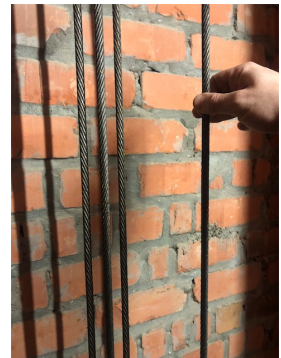
Schacht -> Ophangkabel - Bevestiging kabels:

- De spanning van de ophangkabels is niet gelijkmatig, te verhelpen. (rappel: 1)

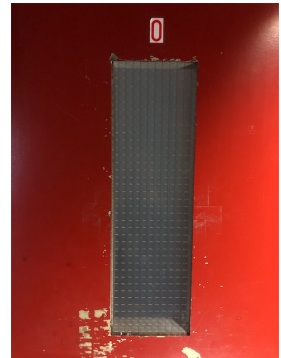
Schacht- & bordesdeuren:

- Het glas in de bordesdeur op het gelijkvloers is vast te zetten. (rappel: 1)

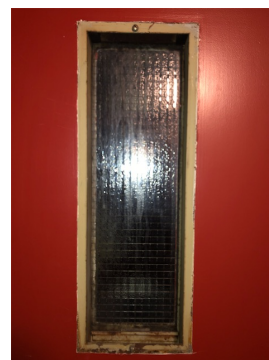
- Bordesdeur -1, afwerking glasraam ontbreekt, te verhelpen. (rappel: 11)

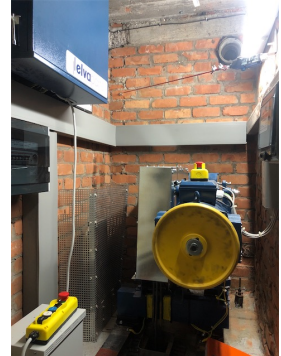
Veiligheidsdossier -> Omvorming (transformatie):

- Er werden werken aan de lift uitgevoerd die als transformatie worden beschouwd, een controle voor herindienststelling volgens Art. 4.2 van het KB van 9 maart 2003 en wijzigingen is noodzakelijk. Gelieve ons te contacteren om deze controle uit te voeren alvorens de lift verder te gebruiken. Nieuwe motor, stuurkast,...

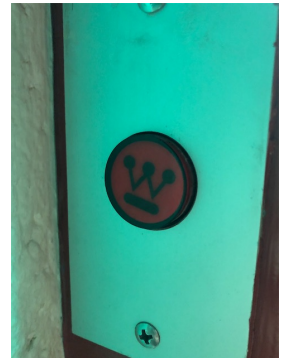
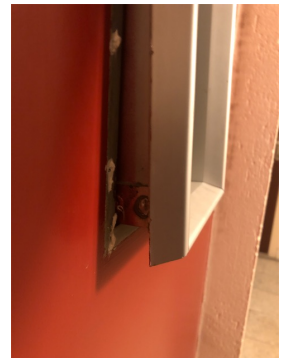
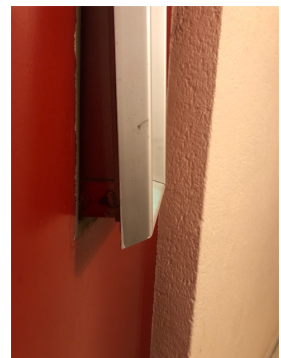
Schacht- & bordesdeuren:

- De indicatie "aanwezigheid lift" op het bordes werkt niet, te verhelpen. Verdieping (indicatie aanwezigheid): 6 (rappel: 1)
- Bordesdeur verdieping 8: de afscherming van het kijkglas zit los. Te verhelpen.
- Bordesdeur verdieping 6: de afscherming van het kijkglas zit los. Te verhelpen.

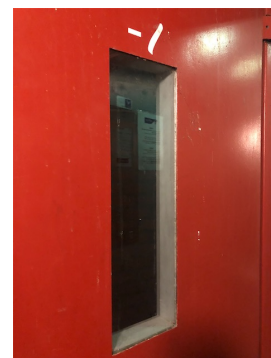
Extra opmerkingen binnen het kader van het onderzoek:

- Aan te tonen dat er veiligheidsglas gebruikt werd op het kelderverdiep. (rappel: 1)

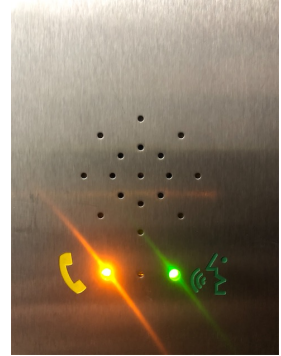
Machinekamer 2/2 -> Bidirectioneel communicatiesysteem van de kooi:

- Elkaar verstaan was quasi onmogelijk door de slechte verbinding. Te verhelpen. (rappel: 1)

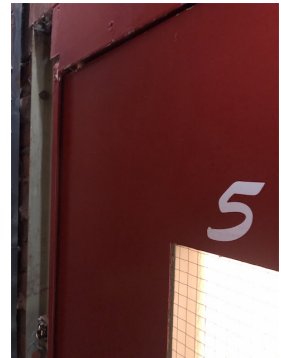
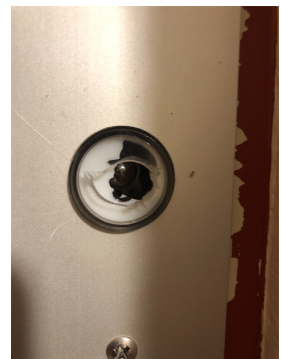
Schacht- & bordesdeuren:

- Een schachtdeur is in slechte staat, te verhelpen. Verdieping: 5 (rappel: 1)
- Bordesdeur 3de verdiep: oproepknop is beschadigd. Te verhelpen.

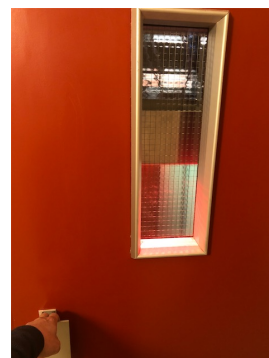
Schacht- & bordesdeuren:

- Deurcontact: de kooibeweging wordt onderbroken bij "schudden" van vergrendeld deurpaneel. Te verhelpen. Verdieping(en): 1 (rappel: 5)

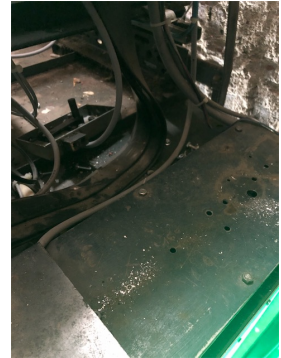
Extra opmerkingen binnen het kader van het onderzoek:

- Kooidak is te reinigen. Oude elementen (grendel) en ijzervijlsel.

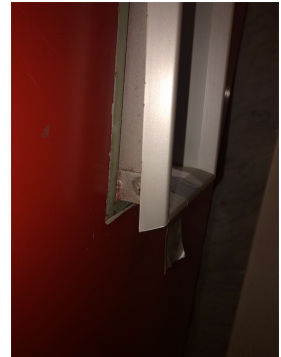
Schacht- & bordesdeuren:

- Bordesdeur verdieping 0: de afscherming van het kijkglas zit los. Te verhelpen.

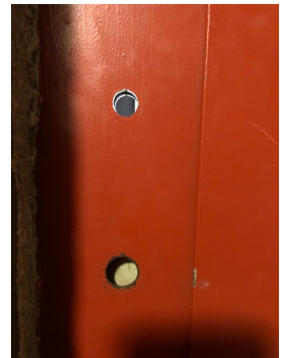
Schachtput -> Laagste schacht- of bordesdeur:

- De noodontgrendeling van de bordesdeur schachtput vervult zijn functie niet, te verhelpen.

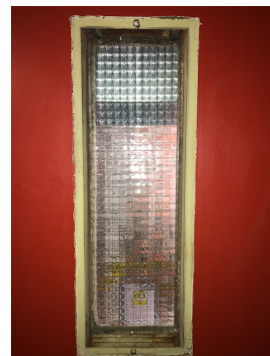
- Bordesdeur verdieping -1: de afscherming van het kijkglas ontbreekt. Te verhelpen.
