VERSLAG NR

GEN/10/14572396/00/NL/000

Periodieke inspectie op locatie

Residentie Tranion, Koning Ridderdijk 44, 8434 Middelkerke

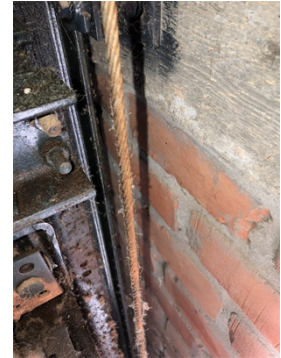
Schacht -> Kabel snelheidsbegrenzer:

- Er is overmatige corrosie vastgesteld op de kabel van de snelheidsbegrenzer, te verhelpen. (rappel: 1)

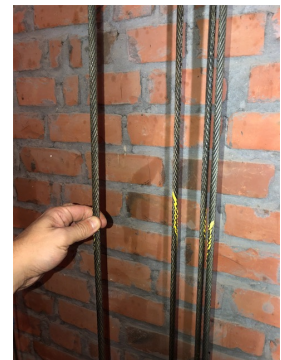
Schacht -> Ophangkabel - Bevestiging kabels:

- De spanning van de ophangkabels is niet gelijkmatig, te verhelpen. (rappel: 2)

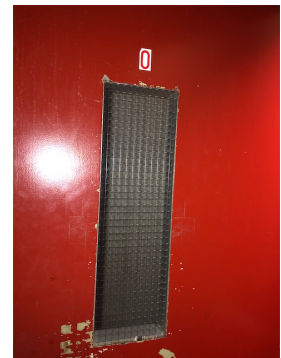
Schacht- & bordesdeuren:

- Het glas in de bordesdeur op het gelijkvloers is vast te zetten. (rappel: 2)

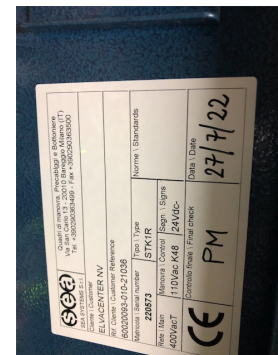
Veiligheidsdossier -> Omvorming (transformatie):

- Er werden werken aan de lift uitgevoerd die als transformatie worden beschouwd, een controle voor herindienststelling volgens Art. 4.2 van het KB van 9 maart 2003 en wijzigingen is noodzakelijk. Gelieve ons te contacteren om deze controle uit te voeren alvorens de lift verder te gebruiken. Nieuwe motor, stuurkast,... (rappel: 1)

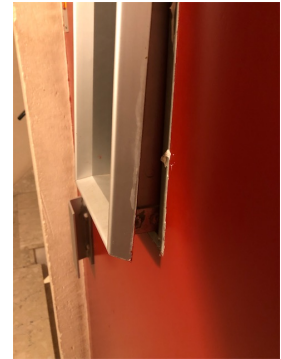
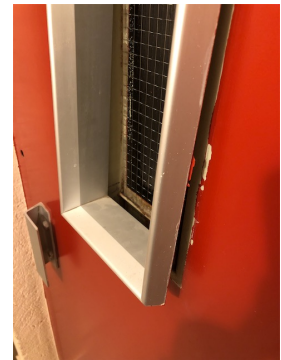
Schacht- & bordesdeuren:

- Bordesdeur verdieping 8: de afscherming van het kijkglas zit los. Te verhelpen. (rappel: 1)

- Bordesdeur verdieping 6: de afscherming van het kijkglas zit los. Te verhelpen. (rappel: 1)

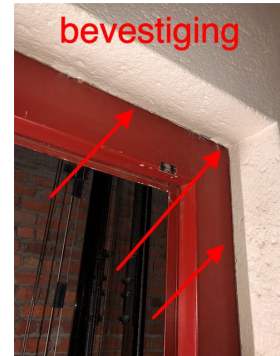
- Een schachtdeur is in slechte staat, te verhelpen. Verdieping: 5 (rappel: 2)

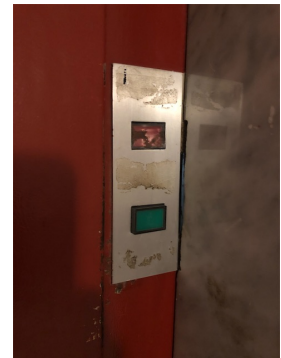
- De indicatie "aanwezigheid lift" op het bordes werkt niet, te verhelpen. Verdieping: 0
- De indicatie "aanwezigheid lift" op het bordes werkt niet, te verhelpen. Verdieping: 0

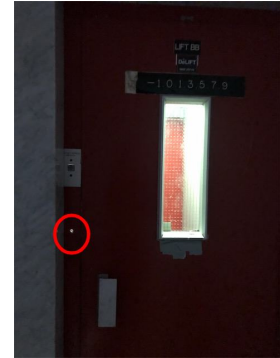
- De ontgrendelingshefboom kan zijn functie niet vervullen, te verhelpen. Verdieping: 0

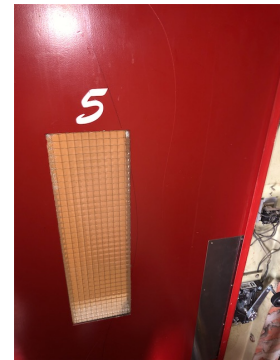
- Deurcontact: de kooibeweging wordt onderbroken bij "schudden" van vergrendeld deurpaneel. Te verhelpen. Verdieping: 5

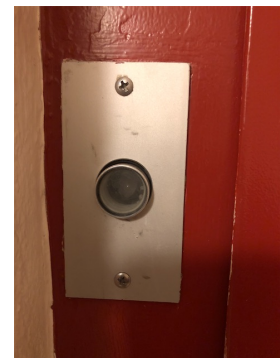
- De indicatie "aanwezigheid lift" op het bordes werkt niet, te verhelpen. Verdieping:

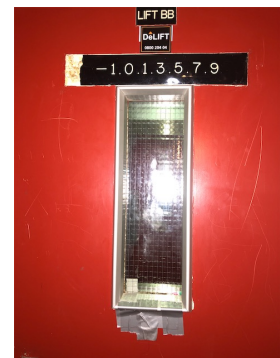
- Bordesdeur verdieping 0: de afscherming van het kijkglas zit los. Te verhelpen. (rappel: 1)

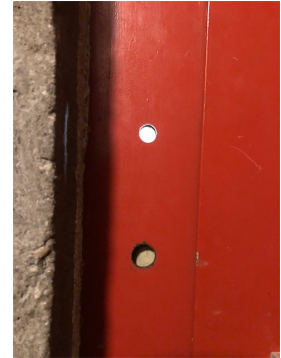
Schachtput -> Laagste schacht- of bordesdeur:

- De noodontgrendeling van de bordesdeur schachtput vervult zijn functie niet, te verhelpen. (rappel: 1)
