Werfverslag 26 voor project: Zwaluwenlaan 15 | 8430 Middelkerke (BE)

Residentie Aton: renovatie voor- en achtergevel

Nummer: 1070RAW-26

Datum: donderdag, 25 april 2024

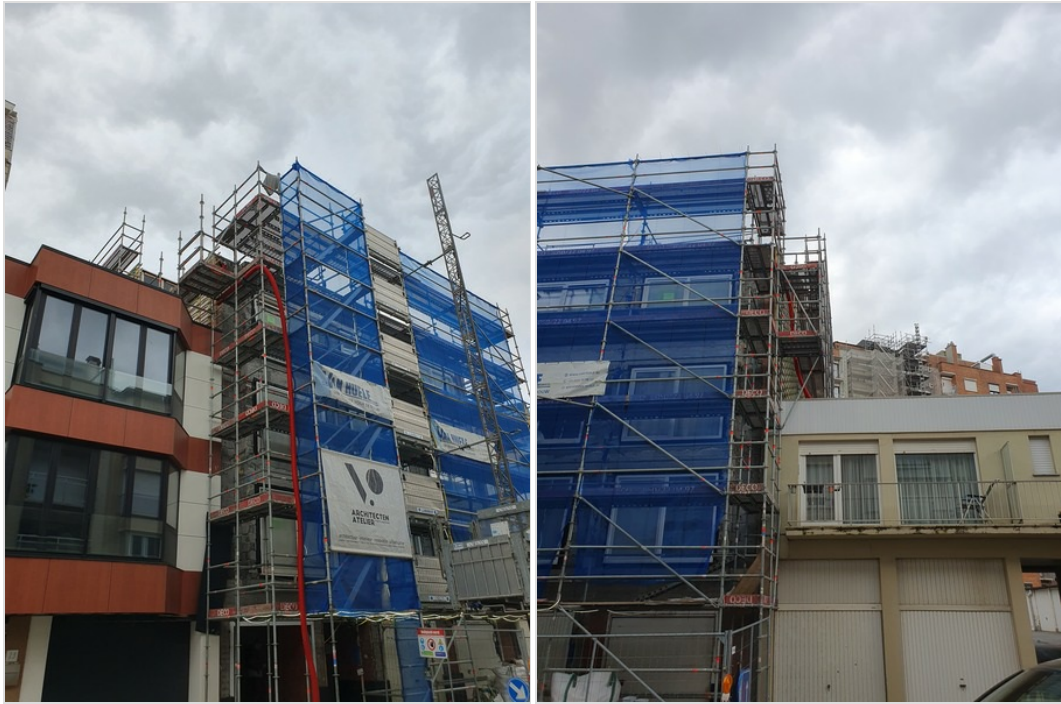
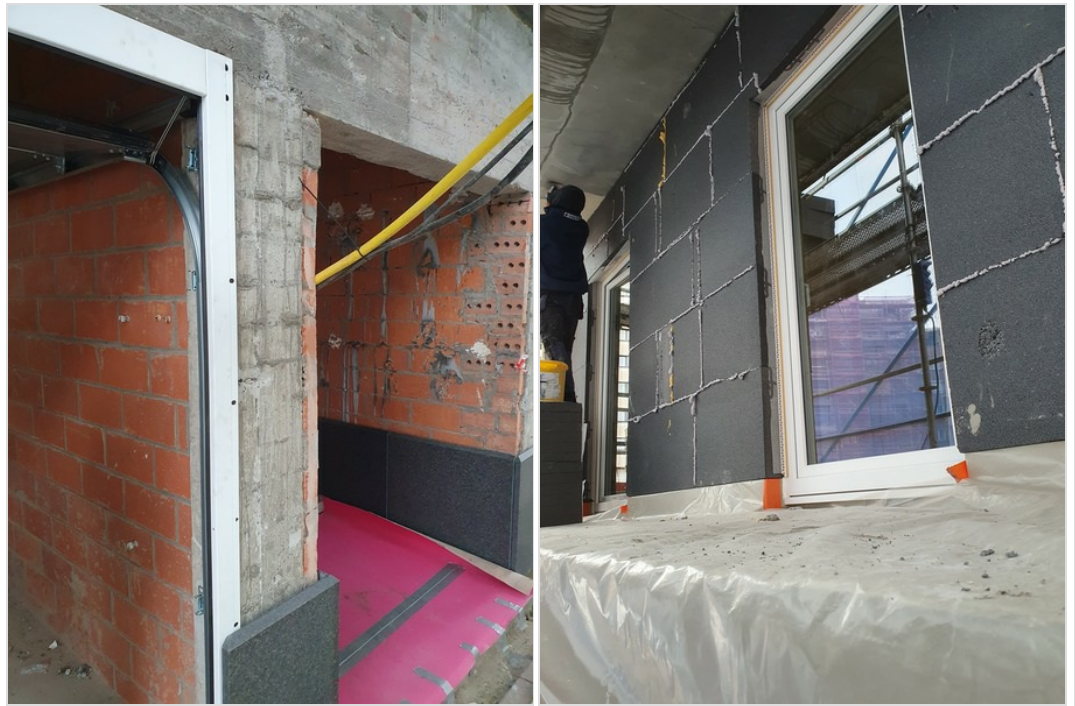
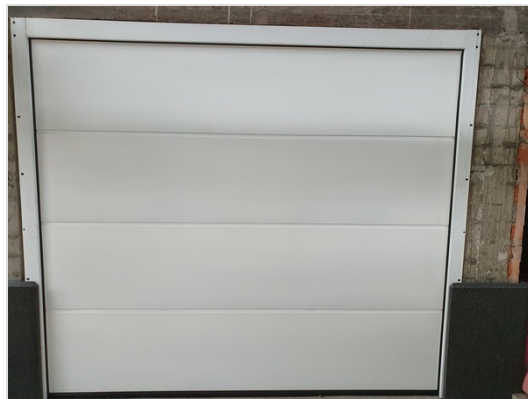
Opmerking	Omschrijving
STATUS PROJECT	
26.1 Stand van zaken	<ul style="list-style-type: none">- Vloeibare dichting van balkonfronten en balkonvloeren in voltooid. Toplaag nog aan te brengen (na crepi), balkons zijn afgeschermd voor crepi.- Crepiwerken achtergevel opgestart: voorbereidingen + isolatie in uitvoering. Gevelvlak 85% in isolatie.- Gevelleien: nieuwe regelwerk geplaatst, slabben onderaan nog aan te passen. Leien zelf starten eerstdaags.- plaatsing dorpels en plinten in uitvoering. Echter, plinten voorgevel verkeerd geplaatst, aan te passen.- garagepoort geplaatst. <p>Opstart Crepiwerken achtergevel normaliter week 22/04 Opstart dakterrassen, indien goed weer, tweede helft week 22/04 2 bijbestelde ramen achtergevel worden in de week van 22/04 geplaatst. Plaatsing staalstructuur in eerste helft mei.</p>

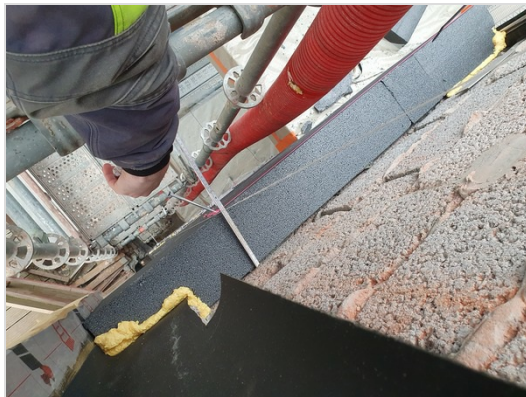
26.7 crepi en leien

Op de balkons dienen op de zijkanten, aansluitend tegen het gevelvlak, steeds opstandjes voorzien te worden tot een 3-4 tal centimeter buiten het gevelvlak, hoogte 2cm, teneinde de zijdelingse afdruij van de crepi af te houden.

Crepi aan te zetten op 10cm boven dorpelpas. opstand te voorzien in isolatieplaat, afgedicht aan dak met met roofing.

Rolluikbak mag weggewerkt worden in de crepi.

Belangrijk dat de dakwerker voor de plaatsing van de isolatie onder deksteen achtergevel, een volgekleedde dichtingslab plaatst tegen de deksteen en binnenspouwblad.

Belangrijk, gezien er een 2e isolatielaag bijgeplaatst is op de zijgevels, dat de gevelaanzetslabbe ook aangepast wordt.

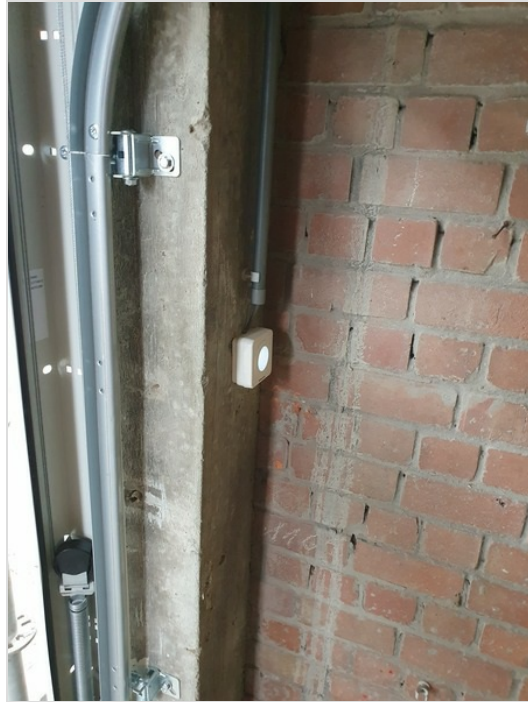
26.8 Garagepoort

Garagepoort werd geplaatst.

Onderrijdbeveiliging nog te voorzien.

Sleutelbediening nog te voorzien.

Drukknop te verplaatsen. Rechts van de zijkomdeur, hoogte 110cm tov. binnenvloerpas (+/- 120cm tov. vloer doorrit)

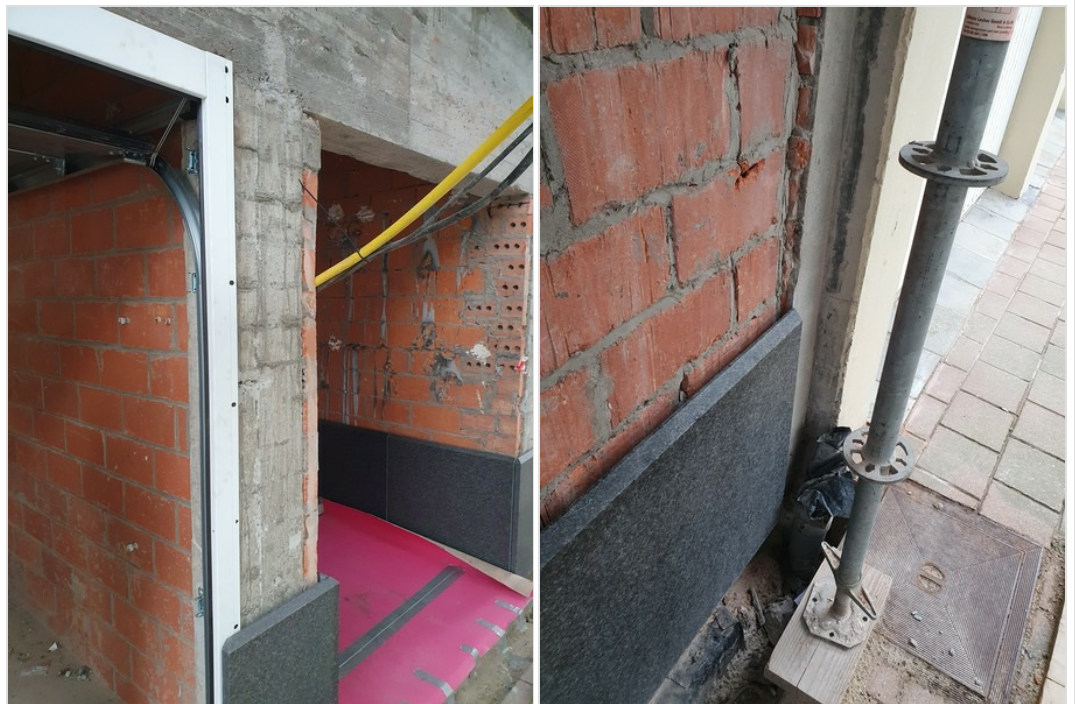
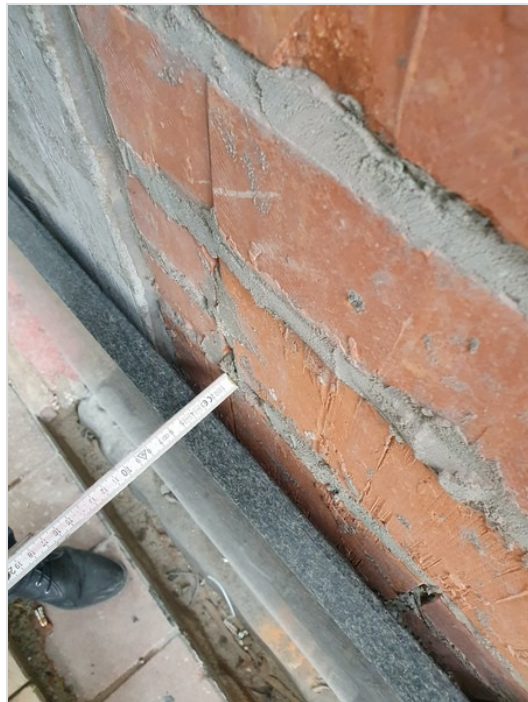
26.9 Plinten

Dorpels en plinten geplaatst.

Plinten voorgevel, verkeerd geplaatst door onderaannemer.

Deze moesten verder van muur en met isolatie achter, zodoende in het vlak van de crepi te zitten die 17+1cm dik is.

Zie ook productietekeningen van plinten, dewelke ter plaatse van de poorten ook retours voorzien hadden.

Aan te passen.

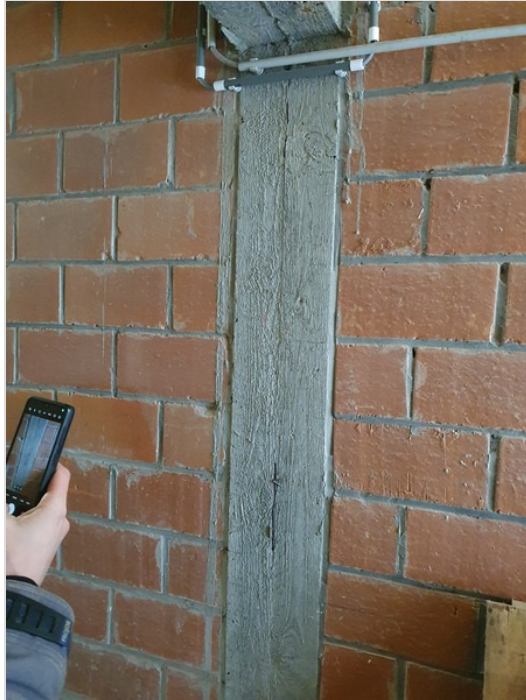
26.17 kolom doorrit

Kolom doorrit, kant van het gebouw, net voor de zijinkomdeur:
Hier zit wapening bloot.
Arch. stelt voor deze ook te voorzien van betonherstel.
