Werfverslag 30 voor project: Zwaluwenlaan 15 | 8430 Middelkerke (BE)

Residentie Aton: renovatie voor- en achtergevel

Nummer: 1070RAW-30

Datum: donderdag, 30 mei 2024

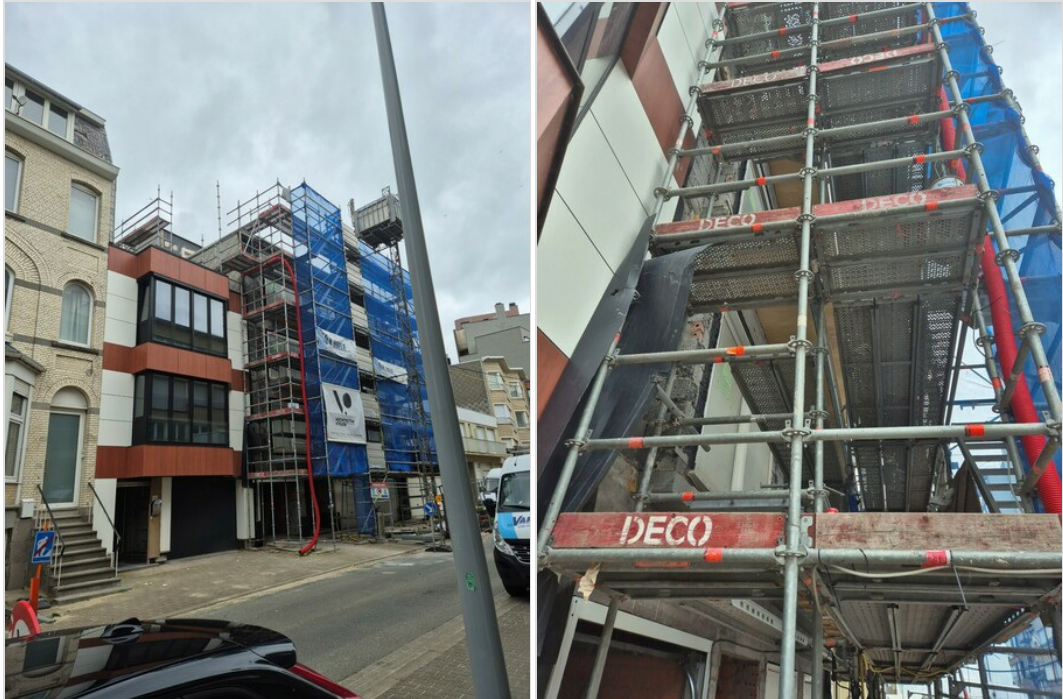
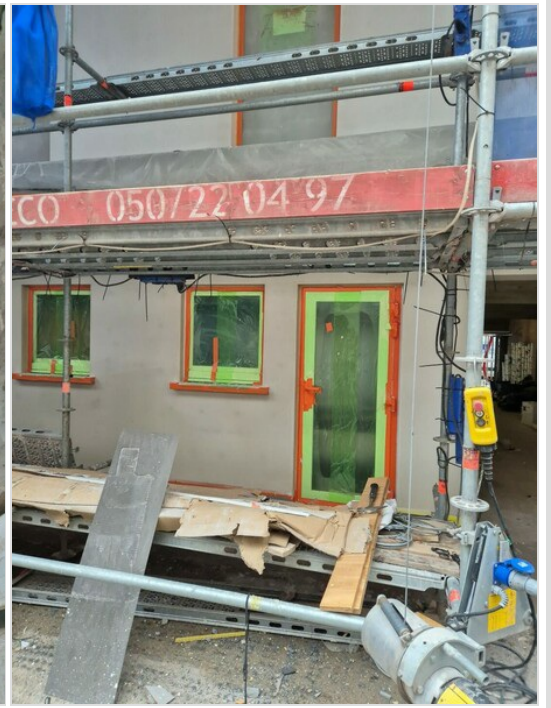
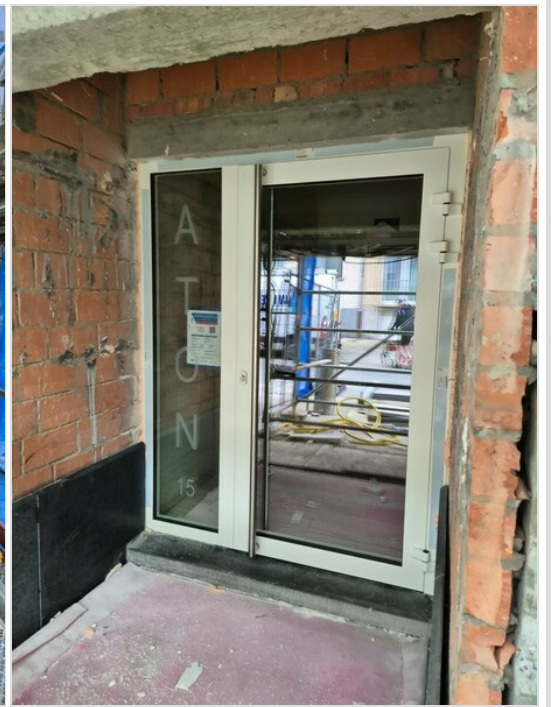
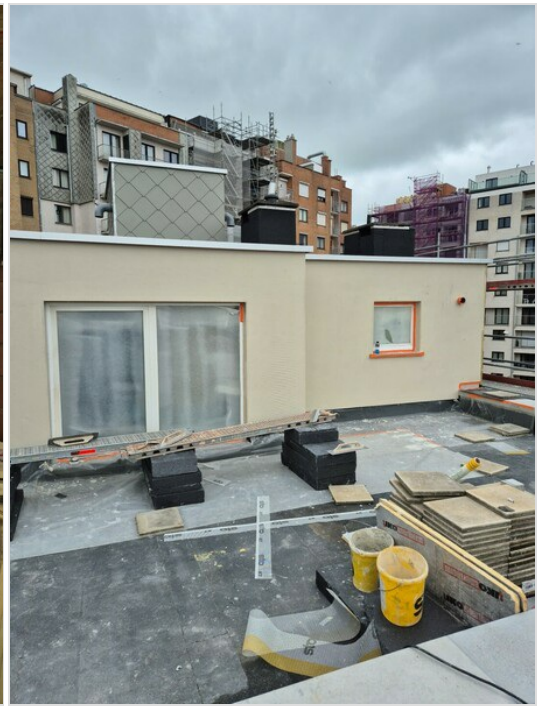
Opmerking	Omschrijving
STATUS PROJECT	
30.1 Stand van zaken	<p>Voorgevel:</p> <ul style="list-style-type: none">- structuur cfr. afgesproken timing verplaatst.- Houten roostering tussen staalstructuur voltooid.- plaatbebordingen in uitvoering, 3 van de 4 verdiepingen uitgevoerd.- Voorbereidingen (gevelopstanden, druipprofielen, primers en onderlagen) in uitvoering.- Isolatie achter plinten in uitvoering: nog goed op te schuimen. <p>Technische verdieping:</p> <ul style="list-style-type: none">- Crepi: plaatsing isolatie, stopprofielen en hoekprofielen voltooid. Wapening en onderlaag net iets meer dan de helft uitgevoerd. <p>Achtergevel:</p> <ul style="list-style-type: none">- Crepi: cementering en wapeningslaag voltooid, afwerkingslagen van de crepi in uitvoering. <p>Doorrit:</p> <ul style="list-style-type: none">- Crepi: binnenzijde van de achterste balk in uitvoering.

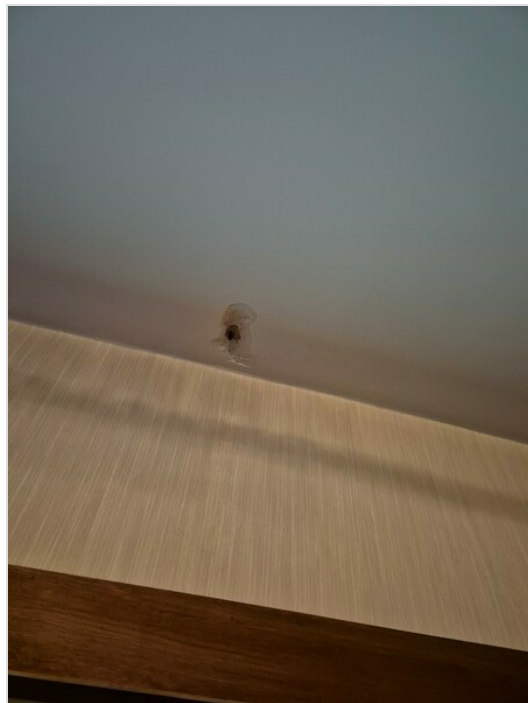
30.3 voorgevel middelste verdieping 1

30/05/2024 melding/vaststelling werfschade:

1 boring van de verankering van de staalstructuur is schuin bewogen en heeft een stukje plafonduafwerking uitgeduwd.
Gelieve jullie schilder hiertoe ook offerte te laten opmaken om aan te vullen aan het reeds bestaande schadedossier van de aannemer aub.

9. Voorgevel, middelste appartement gelijkvloers: een boring verankering wat schuin gesprongen en schade gemaakt aan plafond. In de verzekering te voorzien en te herstellen.

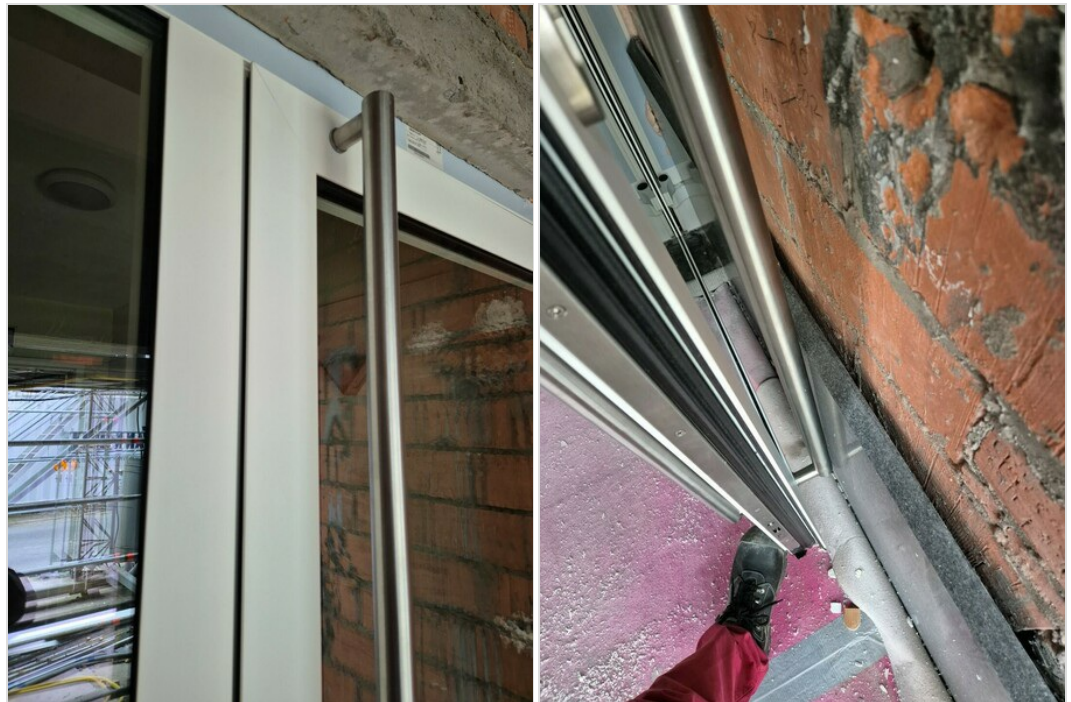
Buitenschrijnwerken

Deurpompen op buitendeuren spannen hard en zijn hierdoor eerder onpraktisch met fiets.
 Bij te regelen.

Eigenaar merkt op dat de deuren van de fiestbergingen voorzien hadden moeten zijn van een vaste handgreep ipv. kruk langs de buitenzijde.
 AN stelt dit te zullen aanpassen.

Rolluiken achteraan: Dienen Alu kasten en geleiders te zijn, doch de luiken zelf dienen gevulde PVC lamellen te zijn.

Screen vooraan: dient met speciale motor voor afstandsbediening/GSM sturing te zijn.
 Deze worden op het raamkader gemonteerd, de ruimte dient hiertoe gelaten te worden in de crepi.
 Dichtingen van raam met gevel goed te verzorgen met slabben.

Te bekijken hoe best deurstoppen te voorzien aan de deuren van de terrasbergingen

Voordeur:

- Deurpomp trekt de deur nog niet helemaal in het slot. Gelieve deze wat harder bij te regelen, zodoende deze dicht trekt. (pomp en/of rolslot)
- Gelieve toe te zien dat de beschermingsstrook op de handgreep blijft, zal vermoedelijk anders beschadigd kunnen geraken tijdens de werffase.
- Kort voor oplevering kijken om een deurstop op de plint te plaatsen, zodoende handgreep niet tegen plint kan zwaaien. (wordt vervolgd)

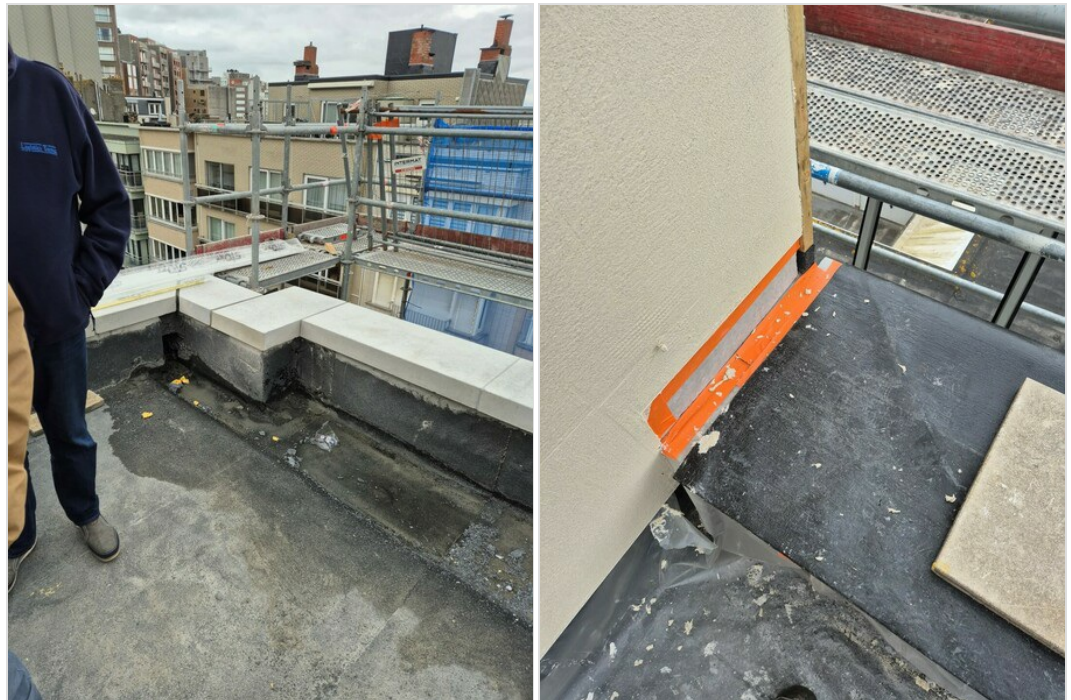
30.9 Dekstenen

24/05: Op de verspringende hoeken zijn 2 zaagzides zichtbaar. Esthetisch niet mooi.
- aannemer probeert deze huidig weg te werken met betonreparatiemortel, hij stelt dat dit zal uitdrogen en meer op de deksteen zal lijken. Dit resultaat wordt na uitdrogen beoordeeld.
- indien niet afdoende daar een stuk uitzagen en een nieuw stuk in plaatsen die geen zaagzijde zichtbaar heeft

30/05: deze reparatiemortel is intussen reeds voor het grootste deel uitgedroogd en het resultaat wordt al heel wat meer representatief.

Besproken met eigenaar dat dit resultaat voldoende is en dat dit zo mag blijven.
Deze voegen mogen dus ook opgekit worden.

Gelieve tpv. aansluiting deksteen met crepi tevens nog een opstandje te voorzien die het zijdelings afdruipe op de crepi verhindert.

(Dit mag bijvoorbeeld een klein zinken plooiwerkje zijn)

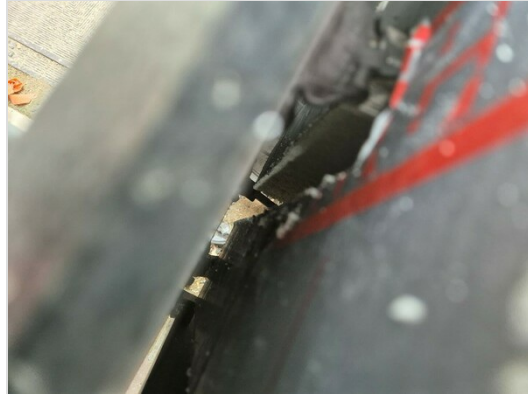
30.11 plinten

De isolatie is in uitvoering.
Gelieve er goed op toe te zien dat de ruimtes tussen de isolatie (ifv. van de bevestigingshaken) volledig opgeschuimd zijn.
Op heden staan deze open.
Isolatie aanpassen/bijwerken waar nodig teneinde overal aan te kunnen.

Kitwerk plinten Jasberg:

De betrachting is hier in kleur richting de kleurtint van de plinten te gaan.

Dit zal een donkergrijs / antracietachtig zijn.

cfr. besproken plaatsen jullie tegen volgende vergadering 2 staaltjes om keuze te maken.

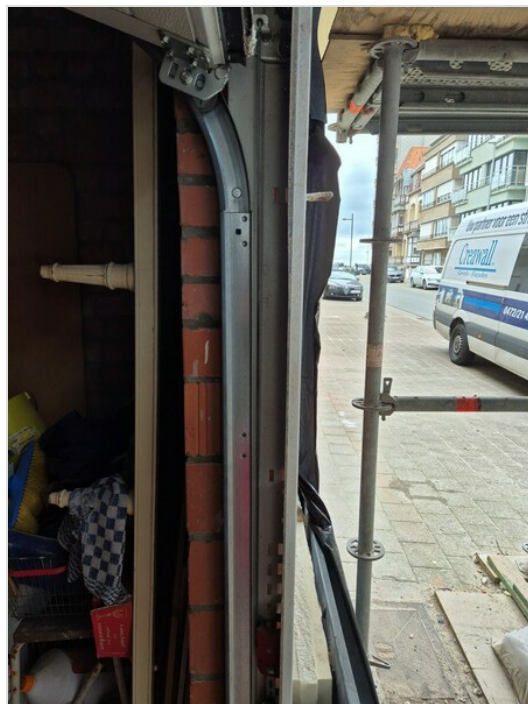
**30.12 rechter poort
gelijkvloers**

Deze poort zat vroeger rechthoeks verankerd in de uitgenomen gevelsteen en met uitzondering van 1 clips hangt deze niet aan het binnenspuwblad.

Resultaat is dat deze wat kan wankelen en geen duurzame hechting met de crepi kan garanderen.

Noodzakelijk deze poort zijdelings in het binnenspuwblad te verankeren.

Conform besproken kijken jullie hier nog voor. (Boutkoppen zo doen mogelijk houden ifv. de geleiders)
