VERSLAG NR

GEN/10/13730130/00/NL/000

## Periodieke inspectie op locatie

Residentie Impala Sun Palace, Haverstraat 40, 8400 Oostende

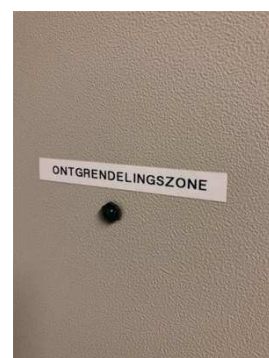
Machinekamer 1/2 -> Aanduidingen:

Materiaal	Inspectiepunt	Opmerking	Afbeelding	
Personenlift O0557	Aanduidingen	Lampje ontgrenelingszone brandt niet: te verhelpen

- Lampje ontgrendelingszone brandt niet: te verhelpen
