GEN/10/14445076/00/NL/000

Periodieke inspectie op locatie

RES DE UITKIJK - LA VIGIE, Koning Ridderdijk 33, 8434 Middelkerke

Natuur	Personenlift
Installateur	Schindler
Type	-
Serienummer	P61/79
Jaar van indienstelling	1969
Klant nummer van het toestel	6913

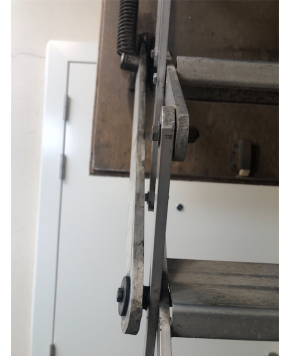
Machinekamer 1/2 -> Veilige toegang tot de machinekamer:

- Veilige toegang tot de machinekamer: de toegangsladder is in slechte staat, te verhelpen. (rappel: 4)

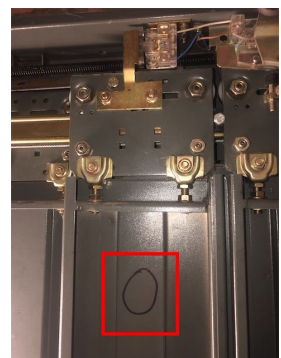
- De kooi kan starten wanneer de twee delen van de guillotinedeur of automatische deuren niet volledig gesloten zijn. Te verhelpen. Verdieping: -1
- Deurcontact: de kooibeweging wordt onderbroken bij "schudden" van vergrendeld deurpaneel. Te verhelpen. (rappel: 1)

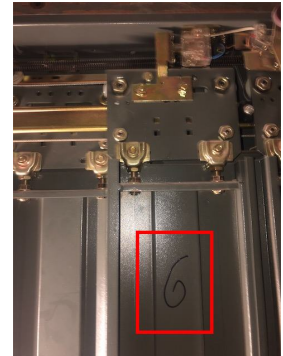
- Deurcontact: de kooibeweging wordt onderbroken bij "schudden" van vergrendeld deurpaneel. Te verhelpen. (rappel: 1)

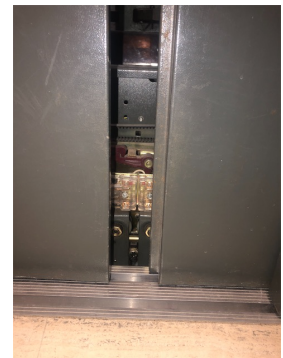
- De kooi kan starten wanneer de twee delen van de guillotinedeur of automatische deuren niet volledig gesloten zijn. Te verhelpen. Verdieping: 0
