Werfverslag 34 voor project: Zwaluwenlaan 15 | 8430 Middelkerke (BE)

Residentie Aton: renovatie voor- en achtergevel

Nummer: 1070RAW-34

Datum: donderdag, 27 juni 2024

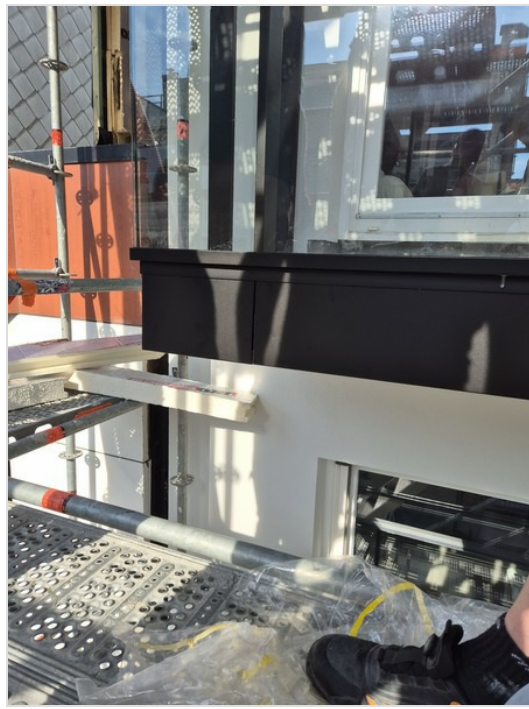
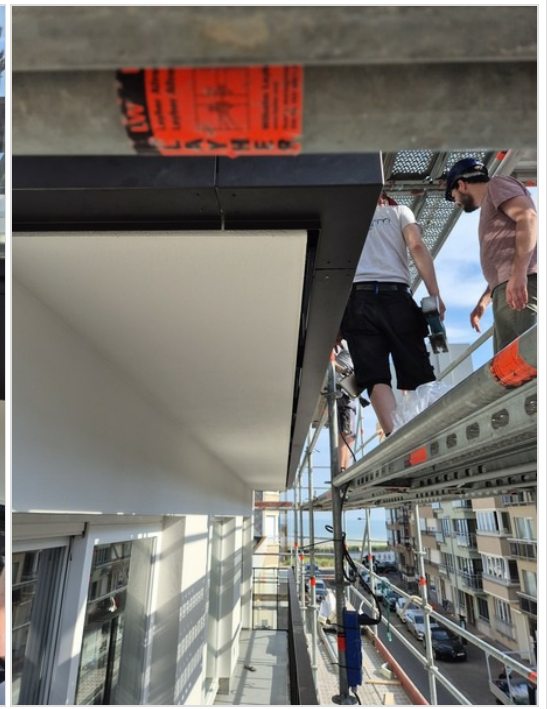
Opmerking	Omschrijving
STATUS PROJECT	
34.1 Stand van zaken	<p>Voorgevel:</p> <ul style="list-style-type: none">- Onderlagen vloeibare dichting voltooid.- Crepi voltooid.- Regenafvoeren en afwerkingsprofielen en plaatsing.- Balustrades in plaatsing (balustrades zelf geplaatst, plooierwerken in plaatsing)- Bouwlift in afbraak.- Reiniging ramen in opstart.- Dorpelplinten onder de ramen te plaatsen, cfr. verleden week besproken, zijn besteld. Gezien productietermijn kunnen deze pas na de bouwstop geplaatst worden.- Belangrijk item: de voordeur! <p>Technische verdieping:</p> <ul style="list-style-type: none">- Crepi: voltooid.- Tegels: geplaatst.- Balustrades geplaatst.- Dak: afdekkingen van de schouwen in uitvoering. <p>Achtergevel:</p> <ul style="list-style-type: none">- Stelling verwijderd- Opbouw buitenbergingen opgestart.- Fronten balkons bijgewerkt, onderste balkon krijgt nog een plamuurbeurt om de oneffenheden nog meer weg te werken.- Onder plinten nog 7cm plint bij te voorzien, zodoende dit voldoende dekt onder de verharding. Gezien productietermijn kunnen deze pas na de bouwstop geplaatst worden. <p>Zijgevels:</p> <ul style="list-style-type: none">- Plooierwerken in voegen geplaatst- Herstellingen daken burens uit te voeren.- Leien ter hoogte van de stellingsankers geplaatst.- Dak linker buur nog verzorgd duurzaam met EPDM te herstellen <p>Doorrit:</p> <ul style="list-style-type: none">- Plint rugzijde van de achterwand is bijgesneden, wordt nog gecementeerd. <p>Vrijdag 28/06: stelling voorgevel wordt afgebroken + opkuis. Zaterdag 29/06: Waarschijnlijk nog kleine zaken afronden.</p> <p>Timmerman komt eerste helft week 01/07 de terrasbergingen afwerken (de platen zouden deze week nog niet binnen zijn). (ARCH bemerkt dat dit na de gemeentelijke bouwstop valt, hopelijk kan dit doorgaan) AN: gelieve duidelijk door te geven aan de eigenaren wanneer dit zou zijn, zij willen hierbij aanwezig zijn.</p> <p>Tot 04/07: Afwerkingen puntjes van opmerkingen / reinigen zodoende opgeleverd kan worden.</p> <hr/> <p>VOORLOPIGE OPLEVERING: Gaat door donderdag 04/07/2024 om 9u.</p> <hr/> <p>Cfr. besproken reserveert AN de eerste of de tweede week van september om:</p> <ul style="list-style-type: none">- Dak garage- Riolering koer achteraan- Raamplinten onder ramen voorgevel- Aanpakken van de punten die bij voorlopige oplevering aan bod komen en eventuele resterende punten uit de verslagen.- Schadedossiers
