Res Con Amore
P/a La Plage
Distellaan 34
8434 Middelkerke

Oostduinkerke, 6 januari 2020

Liftonderzoek: Con Amore, Distellaan 72, 8434 Middelkerke

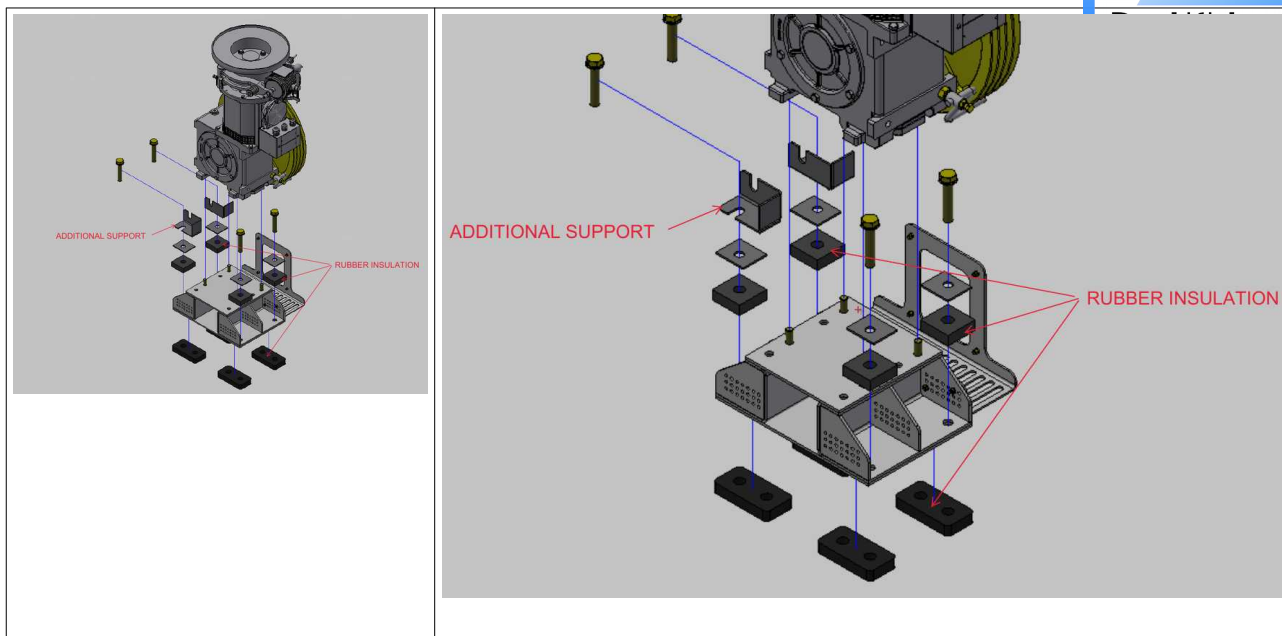
Deze liftmachine zit zonder elastische verbindingen vast aan de betonnen vloer. Belangrijk om weten is dat geen enkele nieuwe machine, behalve gearless (zonder wormwielreductor) nog echt geschikt is om zonder trillingsdempers op het beton te plaatsen.

Door gebrek aan elastische schokdemping, kan zo'n machine dus inwendig sneller verslijten.

Louter ter informatie en pro-memorie mocht het ooit van toepassing zijn: OTIS heeft voor vervangmachines een geschikt chassis ontworpen dat moet gebruikt worden in dergelijke gevallen. Inwendige reactiekrachten en schokken veroorzaken een versnelde slijtage, die zich buiten de garantie manifesteert.

De oude machines van OTIS waren beter bestand om aan het beton vast te zetten. Het had dus gekund dat de toestand van de machine problematisch zou zijn.
