VERSLAG PLAATSBEZOEK

Project: **Oriënterend onderzoek van de dakterrassen 5^e en 6^e verdieping residenties Galion, Fregate en Caravelle**
Portiekenlaan 26, O. Invalidenlaan 11 en Arendlaan 33
8434 Westende

Adres en opdrachtgever: **VME residenties Galion, Fregate en Caravelle**
Vertegenwoordigd door ERA LaPlage
Distellaan 34
8434 Westende

Opgemaakt door: **nv architectenatelier Vyvey & partners**
Kaiplein 1
8620 Nieuwpoort
058/22.21.50
info@architectenatelier.eu

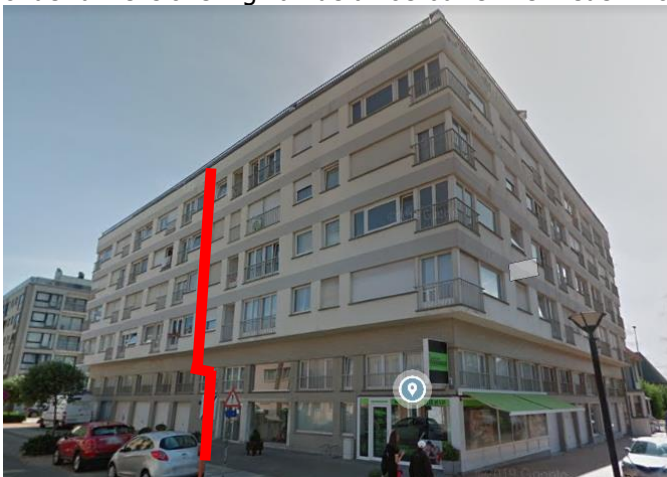
Gezien slechts 2 afvoerbuizen aanwezig op de hoek met de achtergevel dient het water van de terrassen aan de voorgevel ongeveer 50m te verlopen alvorens afgevoerd wordt in de afvoerbuizen. Dit zou volgens de technische voorlichtingen resulteren in een minimale opbouwhoogte van 50 cm voor afschot (in geval opnieuw gewerkt zou worden met een goot rondom de terrassen).

Om dergelijke dikte en hiermee gepaard gaande hoge opstanden bij het schrijnwerk dat toegang geeft tot de appartementen te voorkomen kan geopteerd worden om een bijkomende afvoerbuis te plaatsen centraal tegen de gevel aan de Oorlogsinvalidenlaan. Zo kan de dikte van de nieuwe dakopbouw beperkt worden en kan de onder dimensionering van de afvoerbuizen vermeden worden.

De toepassing van noodspuwers is aangewezen, welke bij een eventuele verstopping van de afvoerbuizen vermijden dat er te hoge waterkolom ontstaat op de daken. Daarnaast werken deze als visuele 'verklikker', in geval er water uit de spuwers komt is het ontstoppen van de afvoerbuizen noodzakelijk.
