Dossiernummer: 1205CAG

Datum: 25/3/24

Project:	studieopdracht voor een gevelrenovatie Arendlaan 33 8435 Westende
Bouwheer:	VME residentie Caravelle, Fregate en Galion p/a Era La plage Distellaan 34 8434 Westende
Opgemaakt door:	Nv. Architectenatelier Vyvey & partners Kaaiplein 1 8620 Nieuwpoort 058/22.21.50 info@architectenatelier.eu

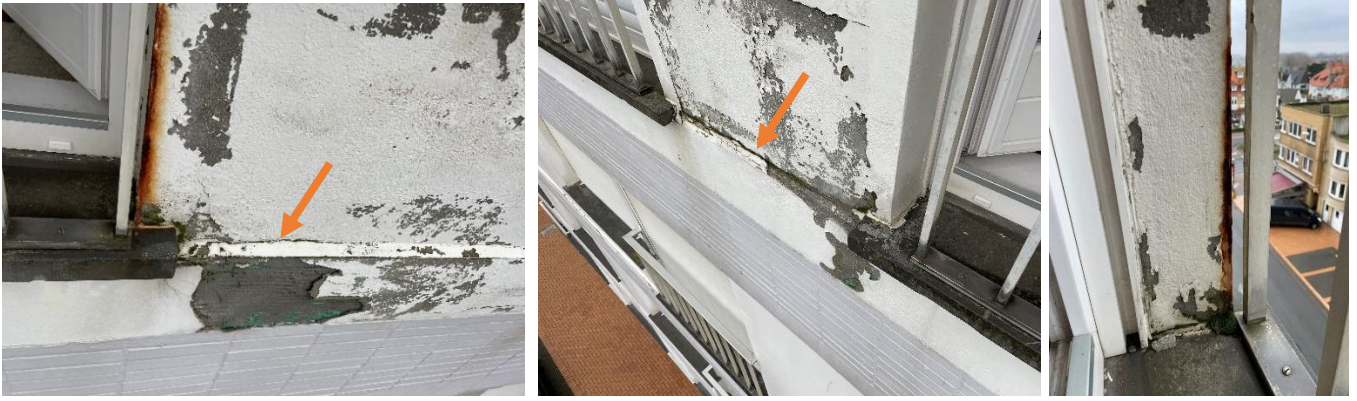
De gecementeerde zone onder de dorpel, heeft een verdikking van een 2 tal cm. Deze zone is op vele plaatsen gebarsten. Bij de overgang tussen deze verdikking in het vlak tussen de ramen, is een voeg waarneembaar. Onderstaande foto illustreert wat de problemen zijn met de gecementeerde delen van de gevel.

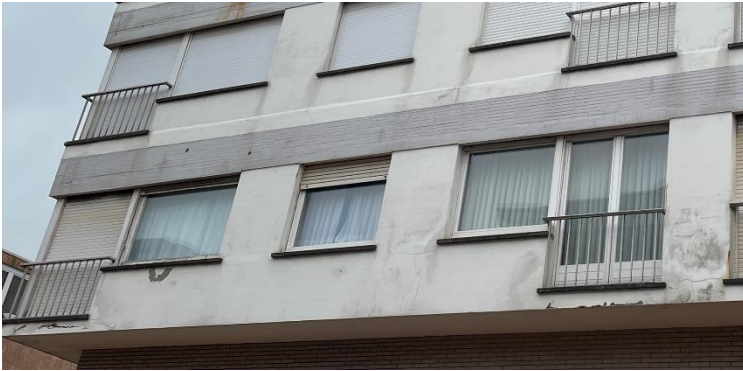
De gevel is gekenmerkt door 2 types van ramen, enerzijds dubbel opendraaiende ramen vanaf de vloerpas van de woning met borstwering, anderzijds door een hoger kipraam en/of wentelramen met borstweringshoogte onder het kip-/wentelraam van ongeveer 70 cm.

De borstweringen aan de voorgevel zijn opgebouwd uit verticale aluminium spijlen met een bovenregel als handgreep en een onderregel die mechanisch bevestigd door middel van vijzen met in vermoedelijk een PVC-plug op de dorpel. De hoogte van de borstwering is op elke verdieping 90 cm. Over het algemeen vertonen de aluminium profielen een lichte verwerking. Afwatering van de dorpels is enkel mogelijk in de zones waar geen borstwering is, gezien de borstwering rechtstreeks op de dorpels bevestigd is.

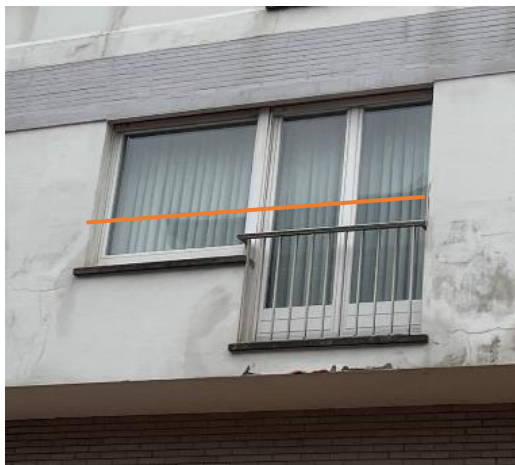
Voor de residentie Caravelle blijkt voor de bezochte appartementen dat niet voldaan wordt aan de voorwaarde (hoogte bijna 70 cm) zodoende een bijkomende borstwering of handgreep bij de hogere ramen geadviseerd wordt. De oorspronkelijke ramen zijn wentelramen. Gezien dit raam naar buiten open draait, vormt een horizontale balustrade een belemmering en kan het raam niet meer volledig open. Een oplossing kan zijn om aan de binnenzijde een balustrade te voorzien, zodat het raam alsnog volledig open kan.

Bij de recent vernieuwde ramen, is gekozen voor een uitvoering met een kip-raam, en vormt het doortrekken van de nieuwe balustrade geen probleem. (oranje lijn = indicatie van nieuwe borstwering)

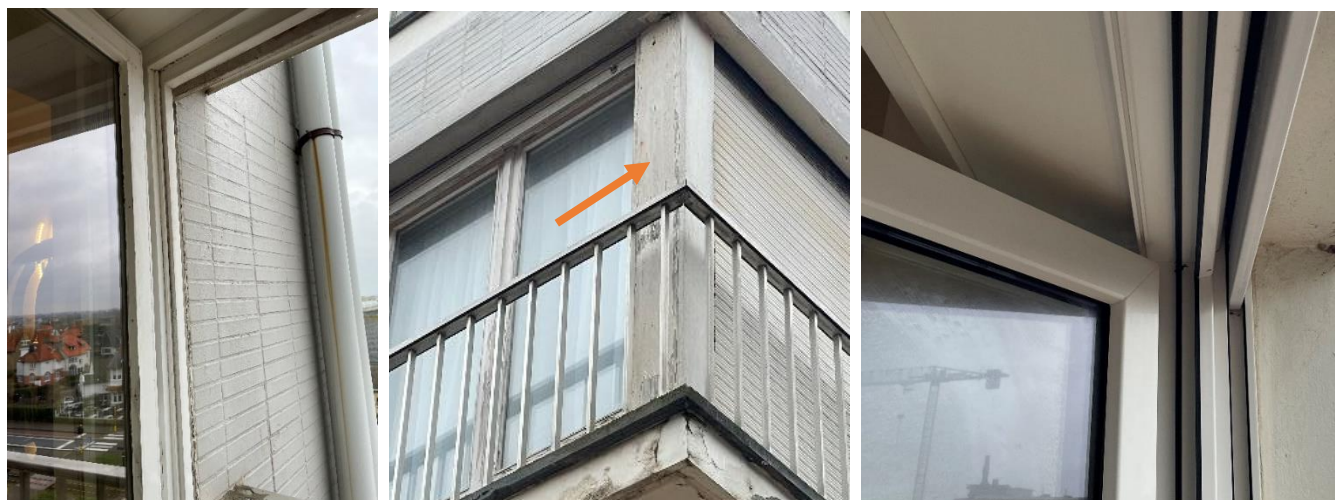
In de gevelopeningen werd wit geschilderd houten buitenschrijnwerk waargenomen, dubbel naar binnendraaiende ramen. Sommige van deze dubbele ramen, zijn geflankeerd door kip-ramen. Alle raampartijen zijn voorzien van vensterrolluiken. Sommige van deze rolluiken zijn in hout uitgevoerd, anderen in PVC. De bestaande rolluikkasten zijn niet geïsoleerd. Bij een deel van de bezochte appartementen werd recenter vernieuwd buitenschrijnwerk waargenomen in witte PVC voorzien. Noch boven het schrijnwerk kader noch in de glasvlakken worden ventilatiegaten waargenomen. De raamgevelen werden voorzien van dubbel glas, waarbij de oorspronkelijke ramen een beglazing hebben die weinig energetisch performant is.

In sommige zones van het houten buitenschrijnwerk is corrosie van de nagels van de glaslatten en afgebladerde coating waarneembaar

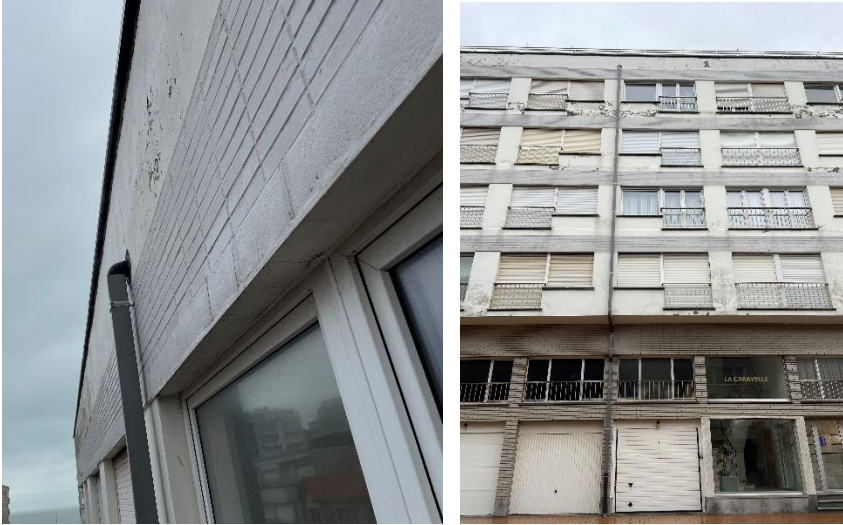
In het midden van de voorgevel van de Arendlaan, bevindt zich een recent geplaatste regenwaterafvoer, uitgevoerd in zink. Deze is met de renovatie van de dakterrassen en gevels van de 5^{de} en 6^{de} verdieping geplaatst.

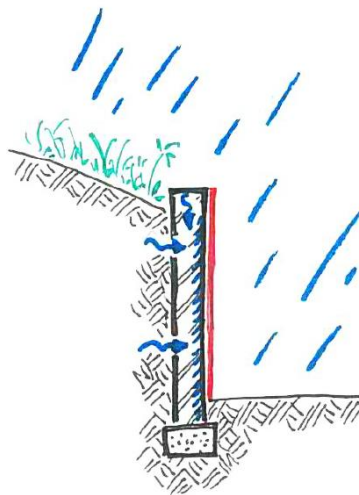
- Het onthechten van de coating wordt vastgesteld ter plaatse van de keermuur aan de inrit van de ondergrondse garage aan de Portiekenlaan. De bovenzijde van deze wand is beschermd met een deksteen, de onthechting van de coating komt vermoedelijk van de onbeschermd kant, nl. de andere zijde van de wand die zich onder het maaiveld bevindt. Het water kan dus via de onbeschermd kant tot in het metselwerk binnendringen. Het voorzien van enkel een deksteen aan de bovenzijde van de wand is niet voldoende om de ganse wand te beschermen. Wanneer water eenmaal is binnengedrongen in het metselwerk kan de coating, wanneer deze onvoldoende dampopen is, de uitdroging van de stenen verhinderen waardoor het water opgesloten blijft achter de coating, hierdoor gaat de coating blazen vormen en onthechten. Deze verhoogde waterbelasting van het metselwerk kan schade met zich meebrengen.

Op de zijgevel van de inrit, aan de linkerkzijde, is het schadebeeld van de gecoate gevelsteen vastgesteld. De renovatie van de gemetste wanden zal in eerste instantie bestaan uit een grondige reiniging van het gecoate geveloppervlak. Hierbij dient de coating overal waar deze onthecht is volledig verwijderd te worden. Daar waar de stenen schade vertonen, dienen ze lokaal hersteld te worden (hermetst en/of hervoegd) en dienen de barsten d.m.v. wapening versterkt te worden. Na het reinigen en herstellen van de wand, stellen we voor om voor de herstelde wand, een 'nieuwe' wand te plaatsen, d.m.v. cementering of spuitbeton. Zo kan wordt vermeden in de toekomst, dat dezelfde schade zich opnieuw voordoet.
