BETON- EN GEVELONDERZOEK
RESIDENTIE ALLASIO
KONING RIDDERDIJK 26 – 8434 WESTENDE

Opdracht: Beton- en gevelonderzoek residentie Allasio te Westende (voor- en achtergevel) volgens onze offerte van 17/01/2017

Dossiernummer: 17.1108

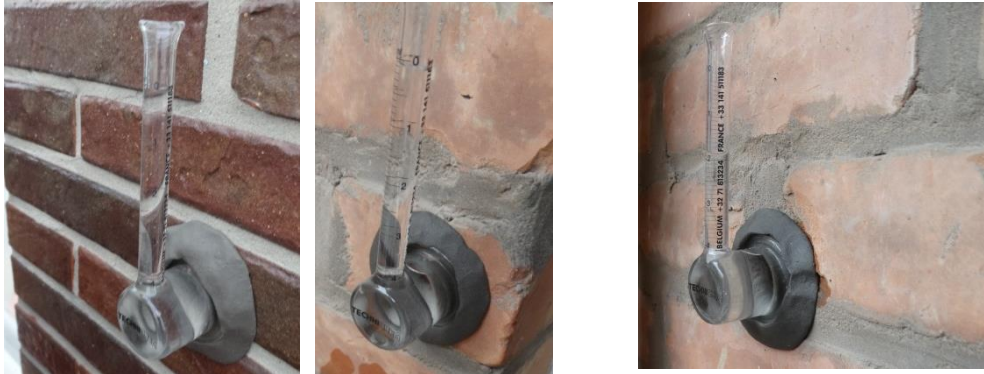
De absorptiemeting met behulp van een Karstenpijpe bepaalt de hoeveelheid water die bij slagregen de gevel kan indringen.

De waterabsorptie werd nagegaan ter hoogte van de voegen aan de voorgevel en ter hoogte van de stenen en voegen aan de achtergevel.

Het Karstenpijpe wordt bevestigd ter plaatse van een intacte steen en een voegen.
