Werfverslag 33 voor project: Zwaluwenlaan 15 | 8430 Middelkerke (BE)

Residentie Aton: renovatie voor- en achtergevel

Nummer: 1070RAW-33

Datum: donderdag, 20 juni 2024

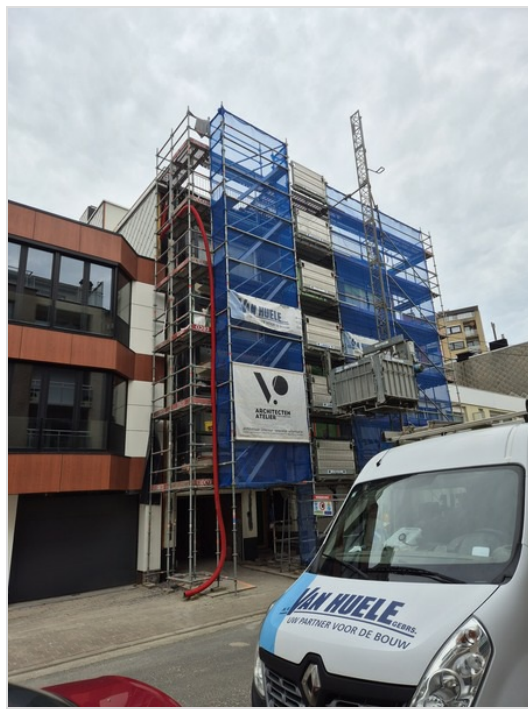
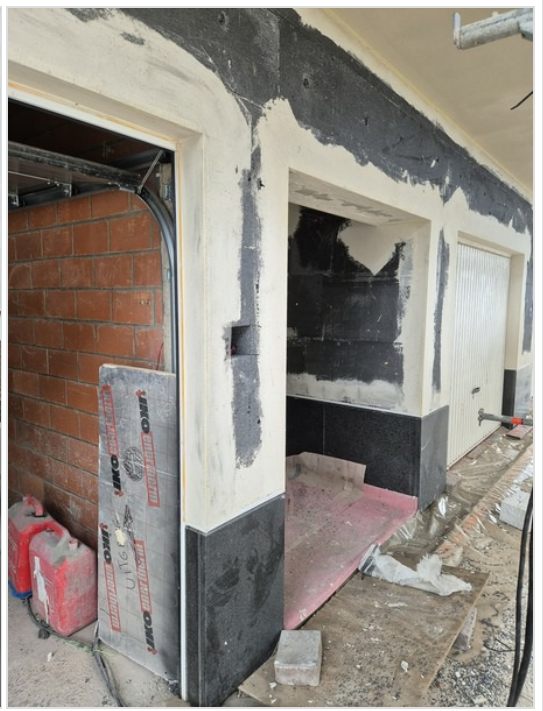
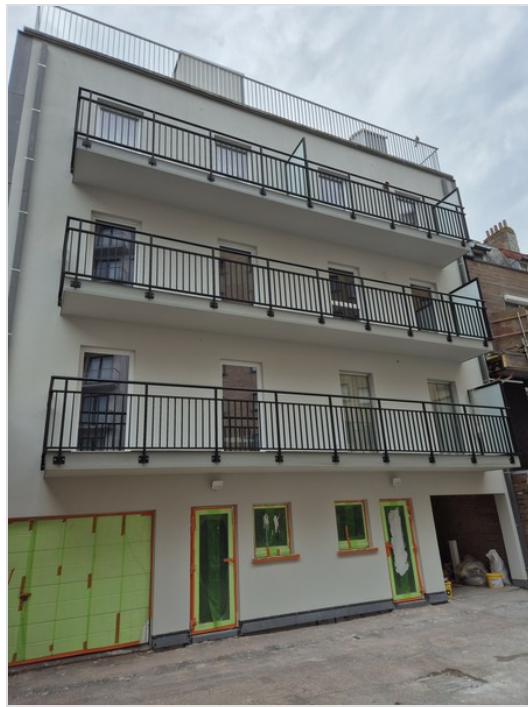
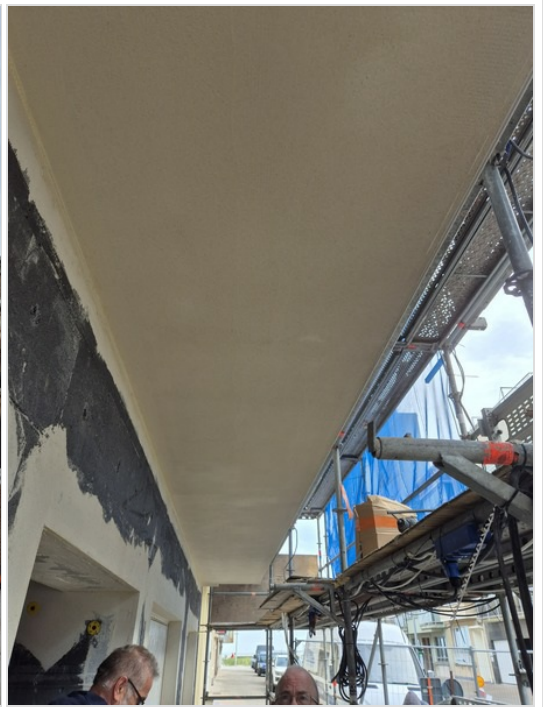
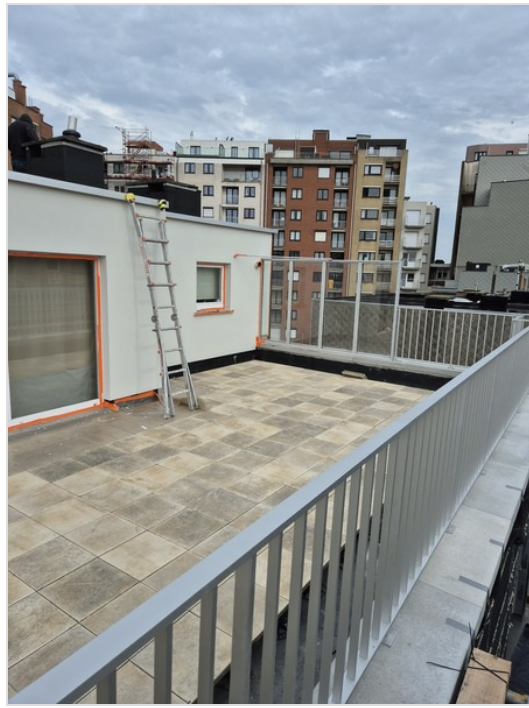
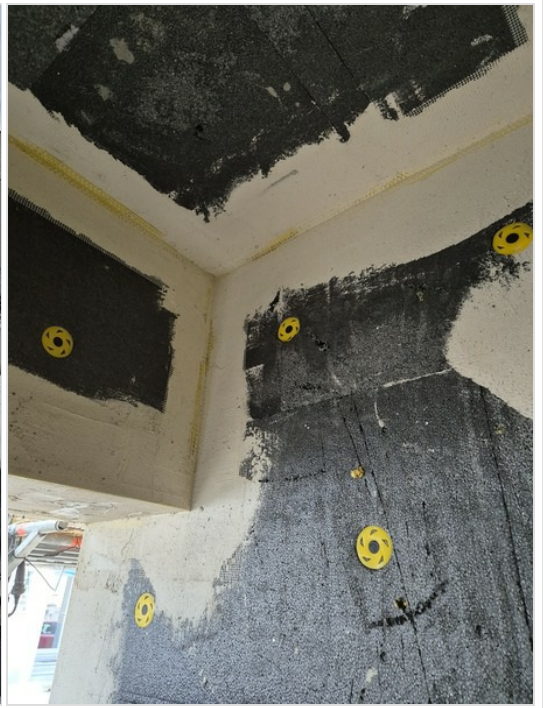
Opmerking	Omschrijving
STATUS PROJECT	
33.1 Stand van zaken	<p>Voorgevel:</p> <ul style="list-style-type: none">- onderlagen vloedbare dichting voltooid, doch gezien afgeschermd, niet inspecteerbaar- dorpelplinten onder de ramen te plaatsen (2cm verdiept)- gevelisolatiegeplaatst, dagkanten en wapening in uitvoering. <p>Technische verdieping:</p> <ul style="list-style-type: none">- Crepi: voltooid, nog plaatselijke reinigingswerken, voltooiën wegenmen van de stopprofielen in de dagkanten.- Tegels: plaatsing tegels in opstart, legpatroon afgestemd tussen eigenaar, AN en zijn onderaannemer.- Balustrades geplaatst en windscherm herplaatst.- Tegels geplaatst.- Opmerking aanpassing bestaande tegels achtergevel => eigenaar zal zich uitspreken na het verwijderen van de afscherming.- Dak: afdekkingen van de schouwen in opstart. <p>Achtergevel:</p> <ul style="list-style-type: none">- Stelling verwijderd- Crepi: voltooid, nog plaatselijke reinigingswerken, voltooiën wegenmen van de stopprofielen in de dagkanten en wegwerken van de ankerkanten van de stelling.- Fronten balkons bijgewerkt, doch nog niet helemaal zoals het zou moeten zijn. Dit wordt eerstdaags nog verder bijgewerkt.- Balustrades geplaatst.- Bergingen: platen waren niet binnen, worden eerste helft week 24/06 geplaatst.- Oude funderingsmassief onder de dopels van de achterdeuren nog bij te schijven- Onder plinten nog 7cm plint bij te voorzien, zodoende dit voldoende dekt onder de verharding. <p>Zijgevels:</p> <ul style="list-style-type: none">- plooierwerken in voegen geplaatst- stellingen weggenomen- leien ter hoogte van de stellingsankers geplaatst.- dak linker buur nog verzorgd duurzaam met EPDM te herstellen <p>Doorrit:</p> <ul style="list-style-type: none">- Plint rugzijde van de achterwand nog aan te passen.- Proper bijsnijden van isolatieschuim aan de randen en de voegen <p>Indien er geen onverwachte tegenslagen meer zijn, bevestigt de aannemer dat dag op dag vrijdag 28/09 de werken klaar zullen zijn en de stelling afgebroken wordt.</p> <p>De voorlopige oplevering zouden we laten doorgaan op donderdag 04/07.</p> <p>Dit betekent wel dat we ieder appartement binnen zullen moeten kunnen om overal op de aanhorende terrassen te geraken.</p>

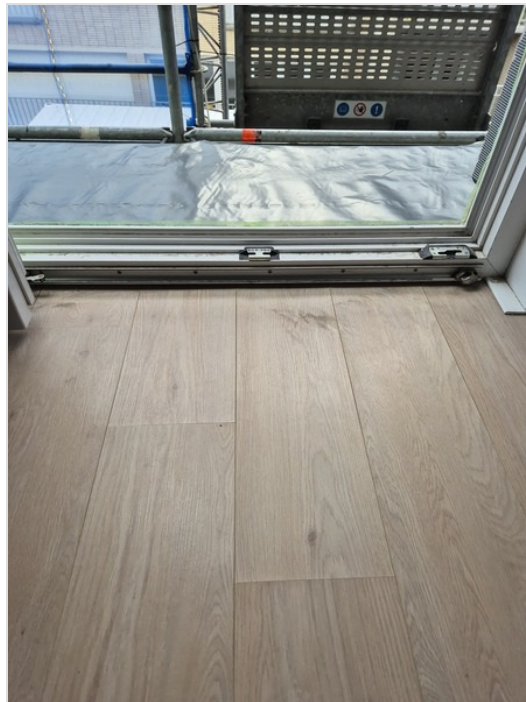
10/06 werd er gemeld dat de laminaat zou opkrullen ter hoogte van het raam in de studio op verdieping 3. Wij konden toen niet binnen, maar hebben dit vandaag 20/06 samen met de eigenaren, SYN en AN bekeken.

Een vermoedelijk verband zou erin kunnen bestaan dat, zolang de vloeibare terrasdichting nog niet aangebracht was, de raamsluiting onderaan niet volkomen dicht was, en bij de windregen er wat water in de chappelaag onder het raam terecht is gekomen en in het laminaat kon werken.

De eigenaar meldt dat het opkrullen reeds lichtjes zou gebeterd zijn tov. vorige week. Dit kan erop wijzen dat er een uitdroging bezig is. de vraag is of dit zich voldoende zal herstellen.

(Op onderstaande foto moeilijkzichtbaar, maar in het echt veel beter zichtbaar en goed voelbaar)

Er werd afgesproken dat SYN hun vast laminaatplaatser een offerte laat opmaken voor de aanpak hiervan, zodoende de aannemer dit aan zijn verzekeringsdossier kan toevoegen.

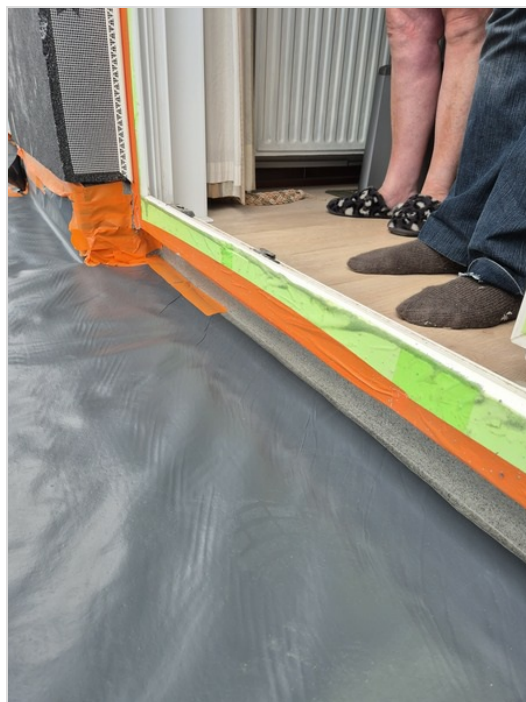
De geplaatste wedi-isolatie-opstanden met vloeibare dichting onder de schuiframen langs de voorgevel zijn te diep onder de raamkaders uitgevallen.

De post van de blauwsteen dorpels in de voorgevel zal ingevolge alsnog aangesneden moeten worden. Gezien deze nu een 6 tal cm dieper zitten dan voorzijde van raamkader, zouden we voorstellen een arduin plint van 3cm dik onder het raam te plaatsen.

Samen met de lijmlaag ongeveer 4cm, waardoor deze nog 2cm verdiept zit en zo de nieuwe ramen die verdoken afwatering bezitten ook kunnen blijven afwateren)

De plinten langs de onderzijde goed te ondersteunen, zodoende deze ook ook mee kunnen helpen als extra ondersteuning onder het raam.

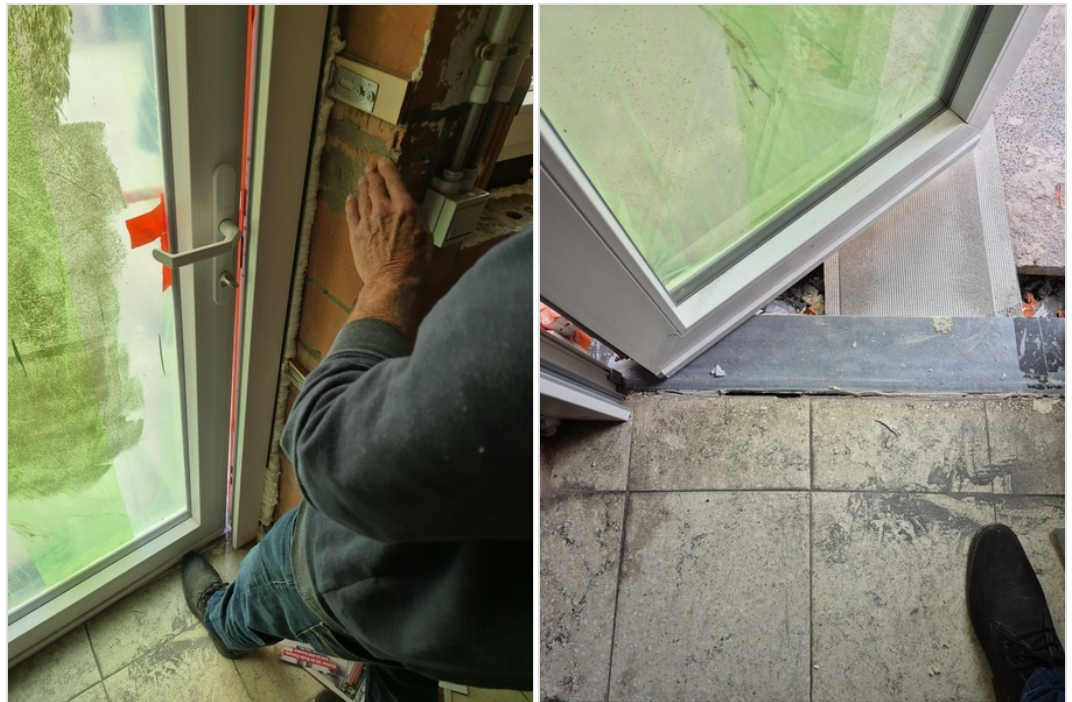
Op meerdere locaties werd geconstateerd dat de afdekkapjes van de ontwateringsopeningen verdwenen zijn.

Dorpels ter plaatse van de achterdeuren dienen nog opgekit te worden tussen dorpel en binnenvloer

In aanzicht naar de achtergevel, de rechter deur van de fietsenberging, deze hangt tevens wat schuin. Bij te regelen? Of hier mogelijk ook iets aan de scharnieren?

Gelieve te kijken om hier nieuwe op te plaatsen.

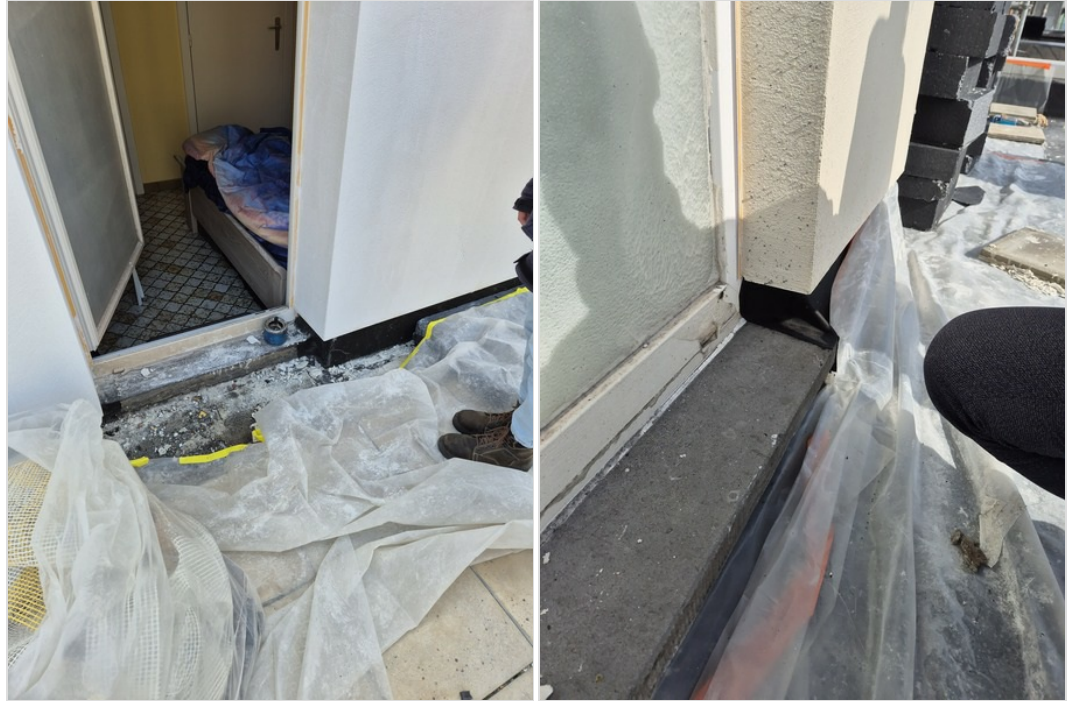
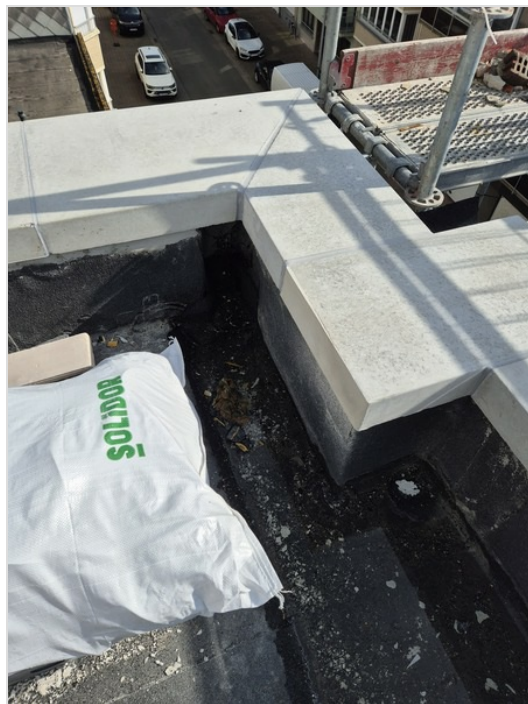
Mbt. de aanwerking van de dorpels werd gevraagd de aansluiting van de naastliggende dakdichting met de dorpels te voorzien in vloeibare dichting. De uitvoering met slabben, zoals aanwezig is vrij slordig en de hechting is tevens minder gegarandeerd dan met vloeibare dichting. Aan te passen.

Evenals de eerdere opmerking mbt. het aanpassen (verlagen) van het tappunt in de rechthoek als men naar het gebouw kijkt, gezien daar water blijft staan, heeft de dakwerker dit nog niet uitgevoerd.

Dakwerker zal zonodig zelf moeten instaan voor het uitnemen en terugplaatsen (plaatselijk) van de zwevende tegels om zijn aanpassingen te kunnen uitvoeren.

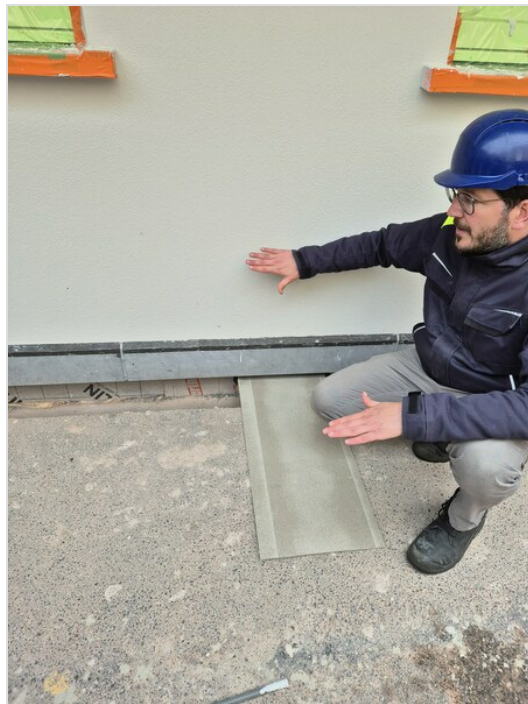
Er wordt geconstateerd dat de plinten aan de achtergevel (plaatselijk) te ver boven het niveau van de verharding zitten, de verharding ligt ook niet vlak.

Er werd gevraagd hiertoe een extra plint van 7cm onder de aanwezige plint te verlijmen, zodoende dit zeker enkele centimeters zal weg zitten in de aangevulde grindstrook
