GEM/11/61314006/00/NL/000

Onderzoek voor herindienststelling na modernisatie $\leq 1.6T \leq 13$ toegangen van uw personenlift

RES DE UITKIJK - LA VIGIE, Koning Ridderdijk 33, 8434 Middelkerke

Natuur	Personenlift
Installateur	Schindler
Type	-
Serienummer	6913
Fabricagenummer	P61/79

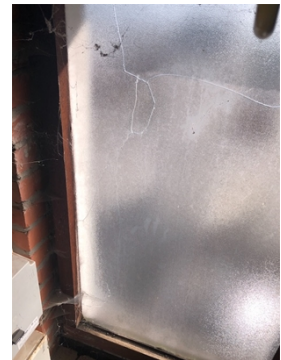
- Machiniekamer: raam gebarsten. Te verhelpen.

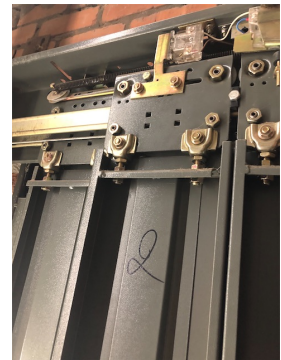
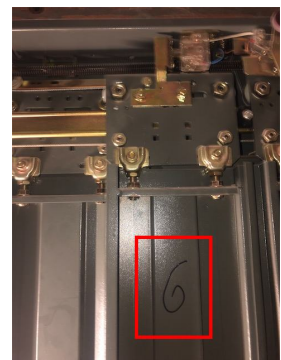
- Deurcontact: de kooibeweging wordt onderbroken bij "schudden" van vergrendeld deurpaneel. Te verhelpen. Verdieping: 2
- Deurcontact: de kooibeweging wordt onderbroken bij "schudden" van vergrendeld deurpaneel. Te verhelpen.

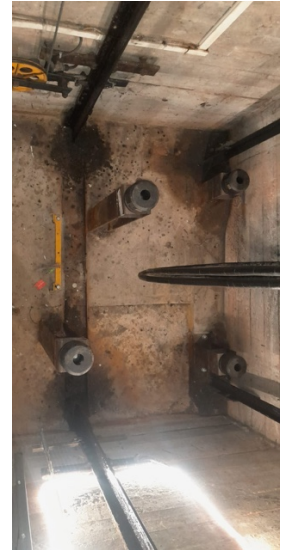
- Het valstopapparaat in de machinekamer is jaarlijks te laten keuren door de beheerder. Deze is nu reeds gekeurd tijdens de herindienststelling op 6/5/2024.
- De buffers van kooi en tegengewicht werden in dienst gesteld op 6/5/2024.
